# Leiteveien 36. 8009 Bodø

STOR OG FLOTT ENEBOLIG I RØNVIKA I BODØ

# Leiteveien 36

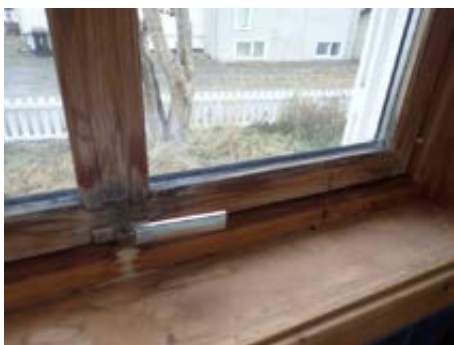
Tilstandsgrad 3. Store eller Alvorlige avvik: Utvendig-Vinduer: Det er påvist vinduer med fukt/råteskader. Det er påvist at enkelte vinduer er vanskelig å åpne/lukke. Karmene i vinduer er slitte og det er sprekker i trevirket. Det registreres vinduer med råteskader. I tillegg er åpne/lukke funksjon treg på flere vinduer.

Råteskadet vindu

Justere vinduene samt smøre beslagene

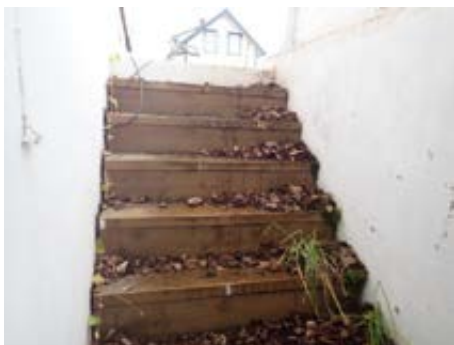
Utvendig kjellertrapp: Vurdering av avvik: • Det er ikke montert rekkverk. Kjellertrapp mangler håndlist – begge sider. Konsekvens/tiltak • Rekkverk må monteres for å lukke avviket.

Kjellertrapp mangler håndlist - begge sider.

- Rekkverk må monteres for å lukke avviket.
- Montere håndlister + generell rengjøring av trappa.
- Kostnadsestimat: Under 10 000**

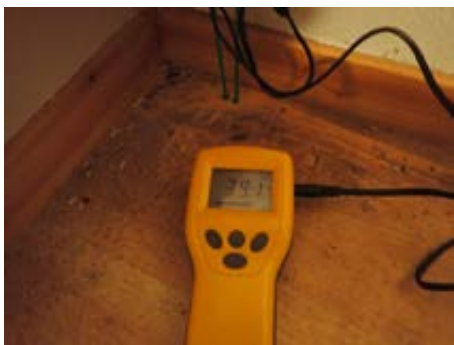
Det er foretatt måling i utforet vegg i kjellerstua. Her ble måleresultatet varierende fra 21,6 % i svill og 46,9 % mot innvendig grunnmur. Målingen er foretatt i betonggulvet som laminatet er etablert over med 39%. Vurdering av avvik: • Det er gjennom hulltaking påvist høyt fuktnivå inne i trekonstruksjonen i hulltakingen, men ikke påvist fuktskader i dette området. Høy luftfuktighet kan over tid føre til muggvekst eller sverting av materialer. Samtidig kan materialer og konstruksjoner bli ødelagt. • Det er gjennom målinger påvist høyt fuktnivå i trevegger i underetg./kjeller, det er derfor ikke foretatt hulltaking. Det er i hulltaking påvist fukt-/råteskader. • Det er påvist fuktighet i oppforet tregulv i underetg./kjeller, og det er derfor ikke foretatt hulltaking. • Det er påvist indikasjoner på noe fuktgjennomtrenging i kjellergulv. Grunnmuren er ikke synlig da den er innkledd. Mindre del av veggen var synlig – men lite tilgjengelig inne på vvb-rom. Det ble

Fuktmåling i betonggulv.

Gjennomføre ytterlige undersøkelser av oppforet tregulv og utforede vegger i kjeller og eventuelle foreta utbedring.

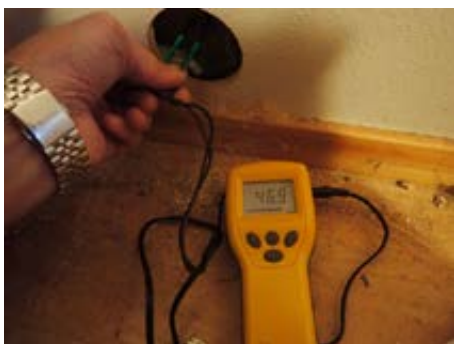
Fuktmåling i utforet vegg mot betongveggen mot vest. 46,9 %

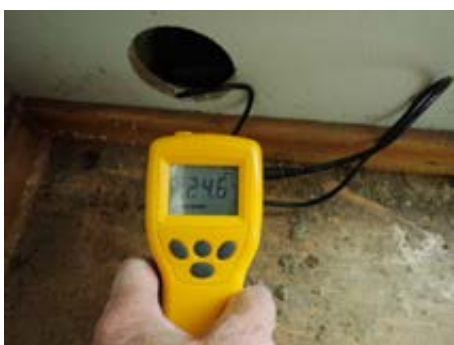
Fuktmåling i svill mot vest. 24,6 %

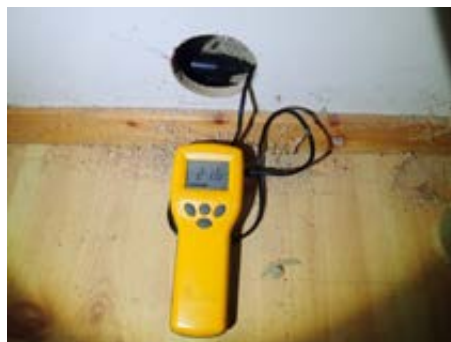
Fuktmåling i svill mot nord. 21,6 %

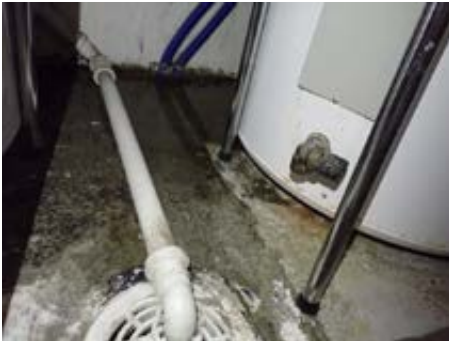
Stående vann i bod som følge av lekkasje fra en ventil på vvb.

Skifte ventil.

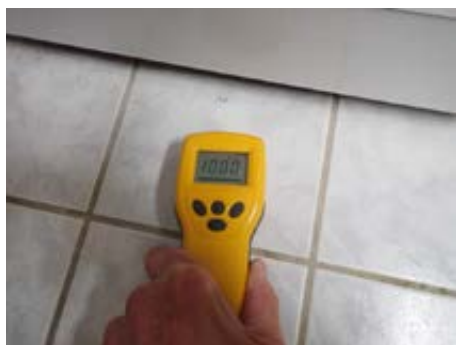
Fuktindikering i gulv v/dusjkabinett

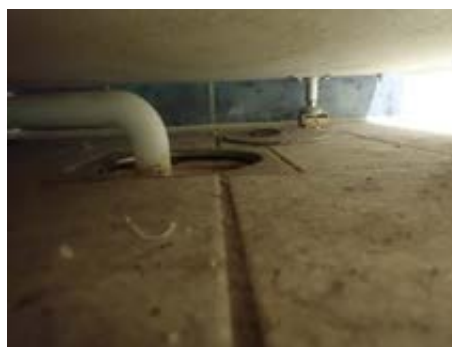
Sluk under dusjkabinett

Badet bør renoveres med ny tettesjikt rundt rør og sluk samt etablere fall til sluk.

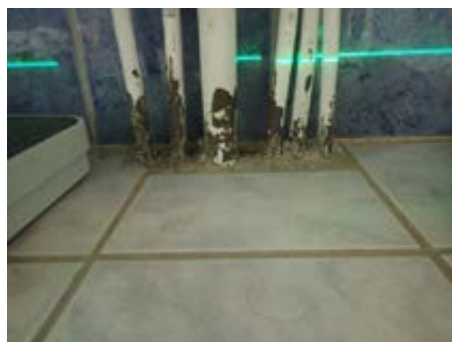
Mangelfull tettinger rundt rørgjennomføringer i gulv.

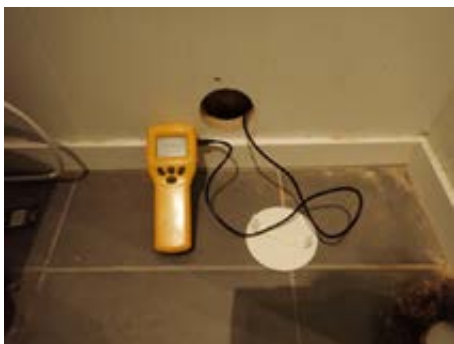
Hulltaking er foretatt uten å påvise unormale forhold. Hulltaking er foretatt ved/i Gang/vf. Fuktkvotemåling (vekt%) i konstruksjonen ble målt til 0.

Hulltaking fra gang/vf mot bad 1.etg

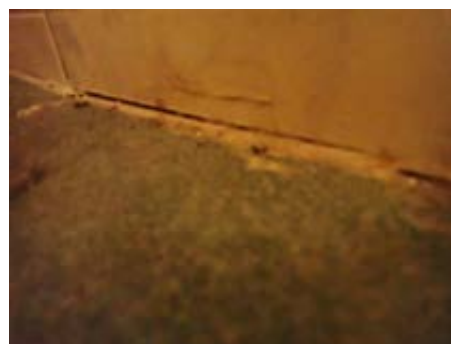
Fuge mangler

Rengjøre område å foreta ny påføring av silikon.

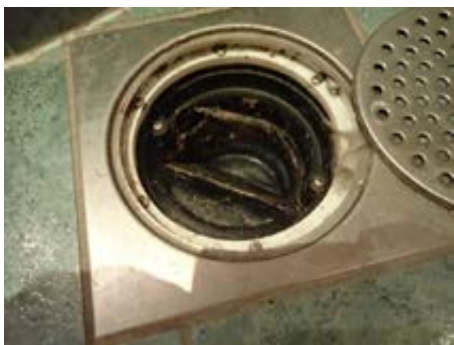
Skade i vannlåsen. Ikke synlig membran

Ny vannlås monteres. Undersøke videre vedr. membran/tettesjikt.

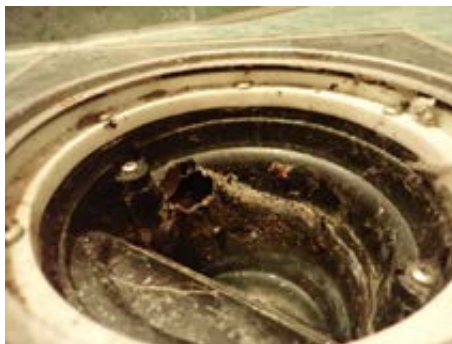
Hull/skade i vannlås

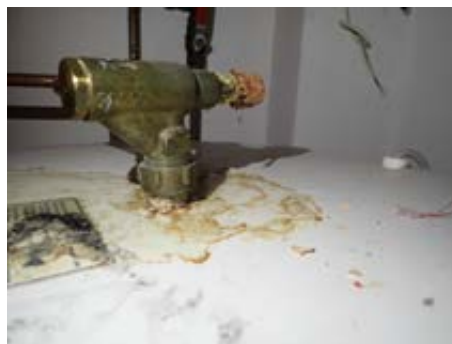
Lekkasje i skåldeventil

Skifte skålde ventilen på vvb.

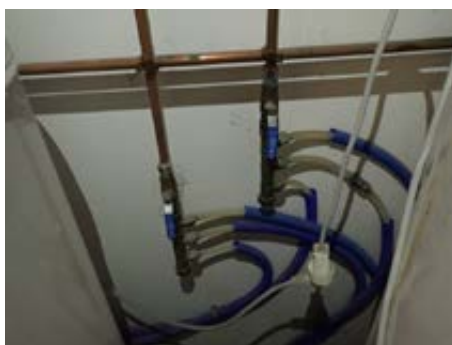
Rør i rør

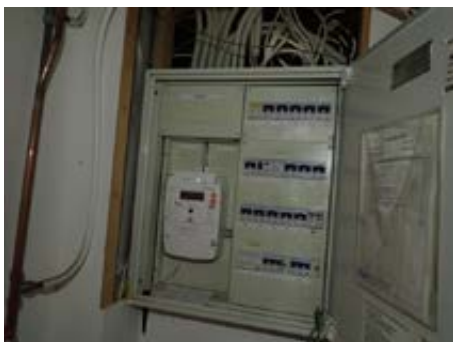
Synlige el-rør og kabler over skapet.

El-skap

Det anbefales utvidet el-kontroll av anlegget på bakgrunn av avvikene som er avdekket i boligen.
