Espefjellstien 41

HOMMERSÅK

Koselig hytte i skogen

Befaringsdato: 15.05.2026

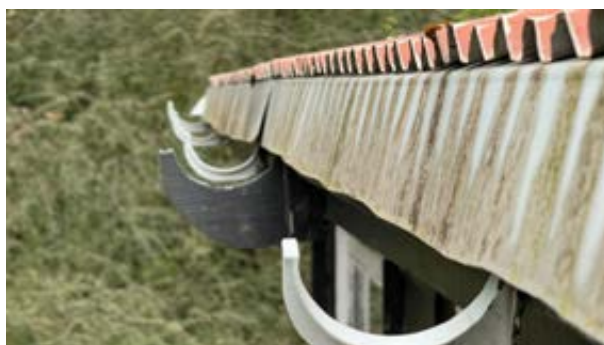
- Det er ikke tilfredsstillende bortledning av vann fra taknedløp ved grunnmur.
- Det er påvist andre avvik:

Renner er ikke montert,

Det bør monteres takrenner for å sikre tilfredsstillende bortledning av vann fra taknedløp ved grunnmur. Manglende takrenner kan føre til ytterligere fuktskader på kledning.

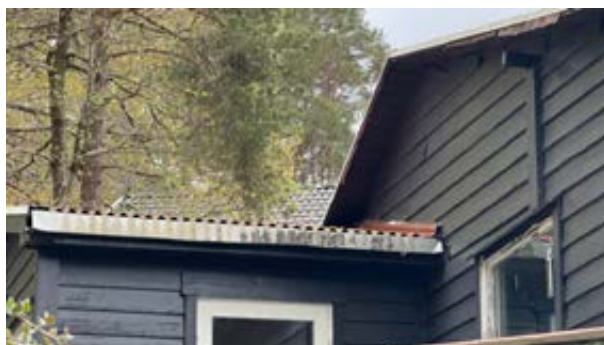
Vindskier har råteskader, mangler beslag/vannbrett i ett parti.

Feil utført beslag i overgang tak/fasade.

Vindskier med råteskader bør skiftes ut, og det bør monteres beslag eller vannbrett der dette mangler. Dersom tiltak ikke utføres, øker risikoen for ytterligere råteskader og vanninntrenging i takkonstruksjonen.

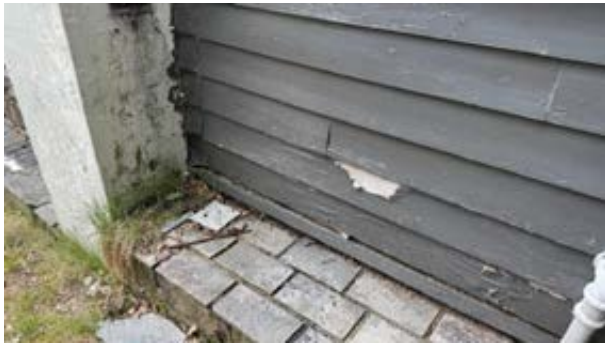
- Det er påvist betydelige råteskader i bordkledningen.
- Det er flere partier ed godt synlig råte i kledningen.

En del råte ved pipestokk.

- Råteskader i bordkledningen vil fortsette å utvikle seg både i tilliggende bordkledning og til bakenforliggende veggkonstruksjon, dersom en ikke foretar tiltak.
- Råteskadet trekledning må skiftes ut.

Det bør skiftes ut råteskadet kledning for å hindre videre skade på underliggende konstruksjon. Dersom råteskadet kledning ikke utbedres, kan dette føre til ytterligere fuktskader og redusert levetid for veggkonstruksjonen.

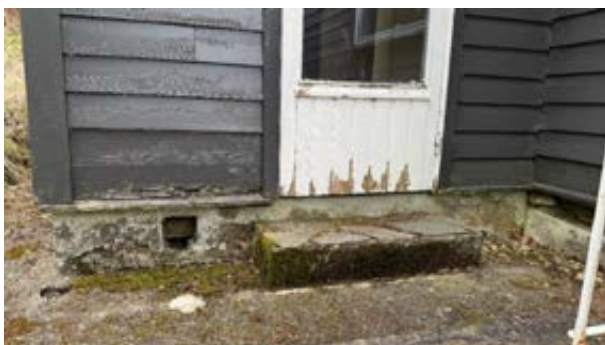
Ved utgang bakgang. Krypkjeller uten tilgang (ventil)

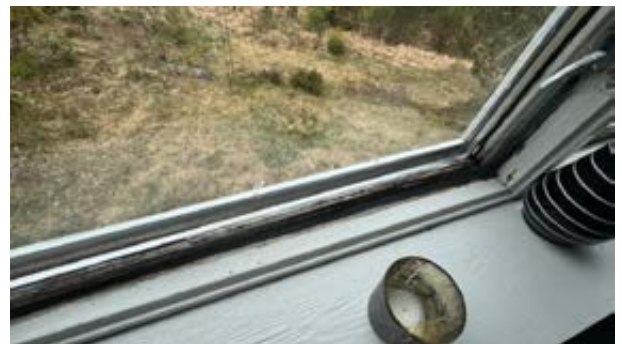
- Det er påvist vinduer med fukt/råteskader.

Stuevindu defekt.

- Vinduer med råteskader må erstattes med nye.

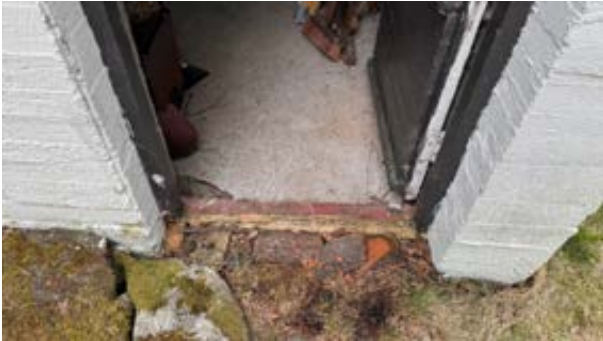
- Karmene i dører er værslitte utvendig og det er sprekker i trevirket.

Kjellerdør bla. med defekter i terskel.

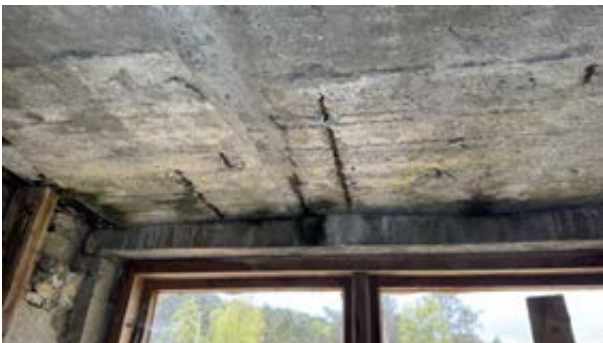
- Det er påvist andre avvik:
Armeringsrust på undersiden.
Rekkverk for lavt i forhold til dagens krav til sikkerhet.

Armeringsrust under støpt balkong.

Armeringsrust på undersiden bør utbedres for å hindre videre korrosjon og svekkelse av konstruksjonen. Rekkverkets høyde bør vurderes og eventuelt tilpasses dagens krav for å redusere risikoen for fallulykker.

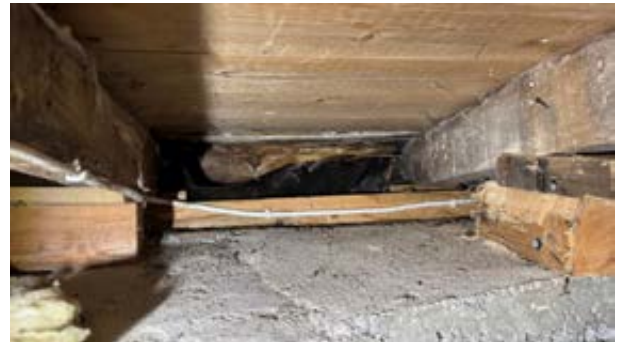
- Det er påvist fuktskader i etasjeskiller
- Målt høydeforskjell på over 30 mm gjennom hele rommet.
Tilstandsgrad 3 gis med bakgrunn i standardens krav til godkjente måleavvik.

Fuktmålinger langs yttervegg viser forhøyete verdier i trebjelkelag. Særlig langs entresiden.
Borebilleaktivitet i bjelkelag.

Råte i treverk oppå grunnmur i retning entreside.

- For å få tilstandsgrad 0 eller 1 må høydeforskjeller rettes opp. Ytterligere undersøkelser må foretas for å få kartlagt omfanget for utbedring.

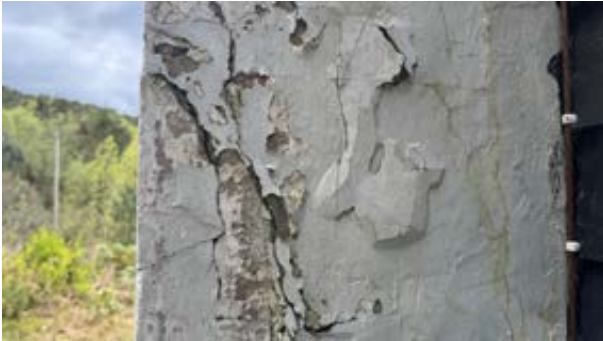
- Det er påvist brennbart materiale nærmere enn 300 mm fra sotluke/feieluke.
- Det er påvist sprekker og/eller riss i pipe.
Feieluken utvendig mangler.

Sprekker i pipe.

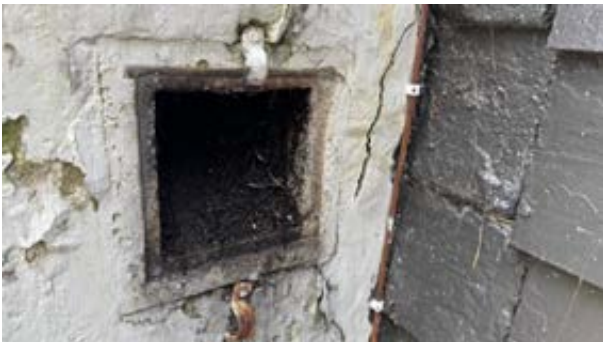
Treverk for nær feieluke, feieluke mangler.

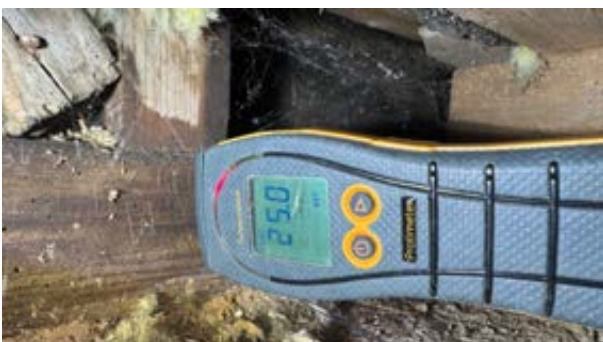
Mye tyder på råteskader i etasjeskille mot krypkjeller.

25 vekt% i bunnsvill som støter mot krypkjeller. Måling foretatt over plassering av varmtvannsbereder.

- Skadet treverk må skiftes.
- Gjennomføre ytterligere undersøkelser og foreta utbedring av skade.

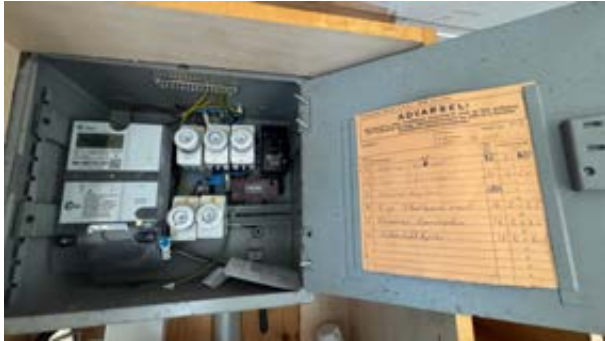
Sikringskap med skrusikringer.

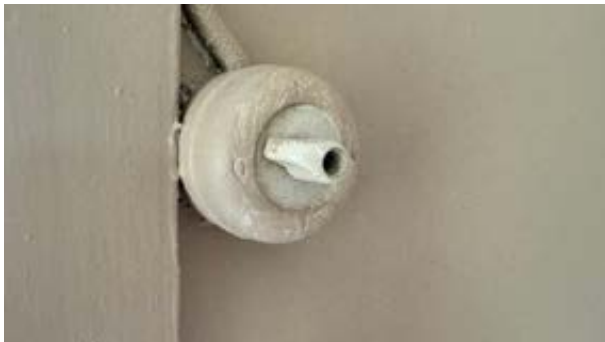
Eldre bryter med kabel fra 50 tallet.

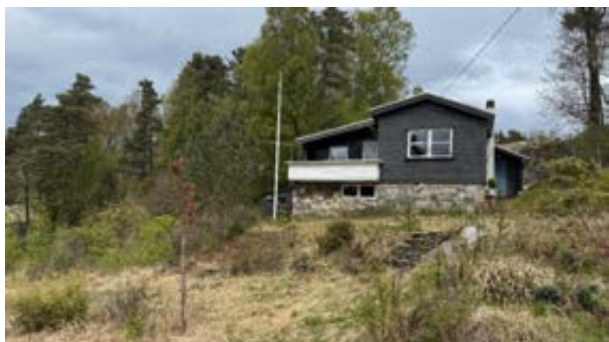
Terreng langs entresiden heller inn mot grunnmur
