# Jøveien 173

**Småbruk med 1660 mål utmark, beliggende på Smøla -- Jakt og fiskerettigheter!**

Befaringsdato: 24.06.2025

Rapportdato: 23.07.2025

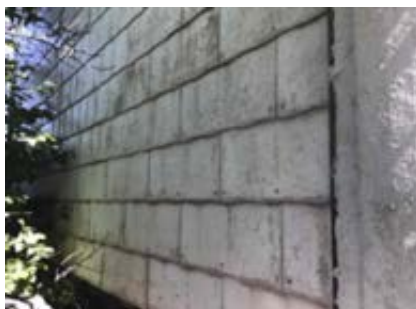
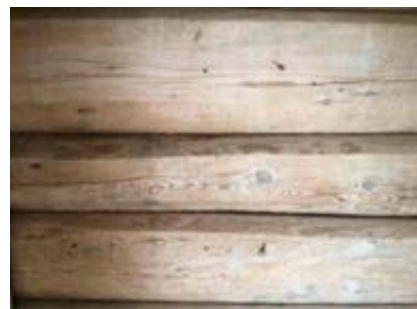
Dersom tiltak ikke iverksettes, kan råteskadene utvikle seg og føre til forringelse av veggkonstruksjonen, herunder tømmervegger bak kledning. Manglende lufting gir vedvarende fuktbelastning og høyere risiko for nye skader.

Utskifting av skipperpanel uten korrekt håndtering kan utgjøre en miljø- og helserisiko på grunn av mulig asbestinnhold. Spor etter treborende insekter kan indikere skjulte skader og bør avklares for å sikre konstruksjonens stabilitet på lang sikt.

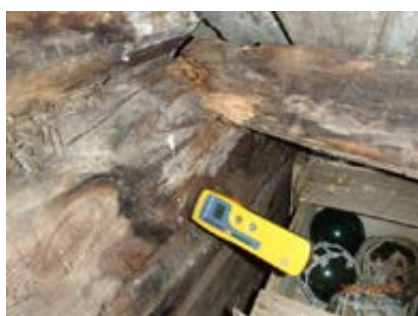
## TG 3 Takkonstruksjon/Loft

Det er påvist tydelige fukt- og råteskader i deler av takkonstruksjonen, med synlig nedbrytning av treverk i sperrer og tilstøtende konstruksjonsdeler. Skaden er lokalisert ved undertak og bærekonstruksjon, og fuktmåling viser forhøyede verdier. Funnene indikerer tidligere eller vedvarende fuktinntrenging, trolig som følge av utetthet i takteking eller ved gjennomføringer.

Det er også begrenset ventilasjon i takkonstruksjonen, noe som kan ha bidratt til redusert uttørkingsevne og økt fuktopphopning i kalde soner. Det foreligger ikke dokumentasjon på utbedringer eller tiltak knyttet til lufting eller skadeomfang.

Det er registrert tegn til tidligere eller pågående mott-/insektsskader i deler av trekonstruksjonene. Slike forhold er ikke uvanlige i eldre bygninger, spesielt der konstruksjoner har vært eksponert for fukt eller har stått ubehandlet over tid. Skadene kan vise seg som små hull i treverk, smuldrert overflate, svekket materialfasthet eller spor etter larveganger.

Mottskader oppstår ofte i kombinasjon med fukt, og tilstedeværelsen indikerer at treverket har hatt forhold som kan ha vært gunstige for biologisk nedbrytning. Det er ikke gjennomført åpne konstruksjonskontroller, og det er derfor ikke mulig å fastslå skadeomfanget med sikkerhet. Nærmere undersøkelse anbefales.

Dersom tiltak ikke gjennomføres, vil fukt- og råteskadene kunne utvikle seg videre og medføre svekkelse av takkonstruksjonens bæreevne og funksjon. Manglende lufting øker faren for kondens og videre skader i trekonstruksjonene. Skadene kan også påvirke innvendige overflater og gi økt vedlikeholdsbehov og fuktproblematikk i tilstøtende bygningsdeler.

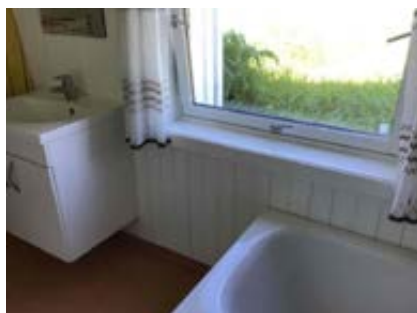
### TG 2 Overflater vegger og himling

Uegnete materialer i våtsone kan over tid ta opp fukt og utvikle skjulte skader som råte, mugg og nedbrytning av konstruksjon. Dette kan føre til nedsatt levetid, behov for utbedringer og redusert fuktsikkerhet i våtrommet. Dersom tiltak ikke gjennomføres, øker risikoen for fuktskader og følgekostnader ved senere tidspunkt.
