# Hallvard Bergves vei 3D

**Innholdsrik enebolig over 3 plan m/stor terrasse -  
hage - 2 stuer - 2 bad - sep.toallett og kjøkken -  
peis. 2 garasjer!**

Befaringsdato: 08.10.2025

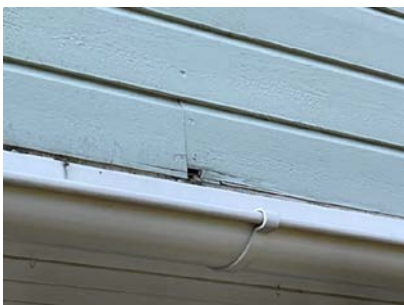
- Det er registrert noe punktvis tegn til råteskader i bordkledningen og på listverk rundt enkelte vinduer.

Råte svekker treverket og kan føre til følgeskader på tilstøtende konstruksjoner. For å hindre videre utvikling bør skadet materiale skiftes ut.

Tegn til råte på kledningen ved inngangspartiet.

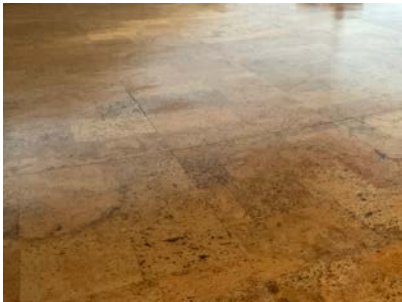
- Det er registrert at vinylbelegget i kjelleren har løsnet noe fra betonggulvet (noe vanskelig å få frem på bilde under).

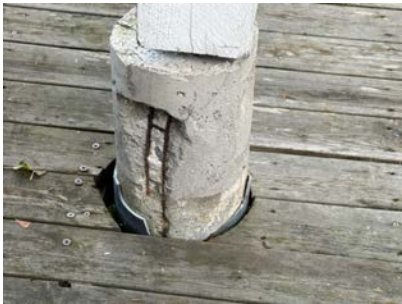
- Det er avskallinger i bærende fundamenter under deler av takkonstruksjonen og verandaen. Avskallingene har ført til eksponert armering, og avviket bør utbedres innen nær fremtid. Konsekvensen er at fundamentene potensielt kan få svekket bæreevne, og føre til videre svekkelser.

- Det er synlige riss i grunnmuren (på utsiden).

Riss skyldes ofte bevegelse eller uttørking og bør overvåkes for utvikling.

Avskallinger og eksponert armering - søylefundamenter under veranda og takkonstruksjonen.
