Postveien 173

SANDNES

Tilstandsrapport

Befaringsdato: 28.07.2025

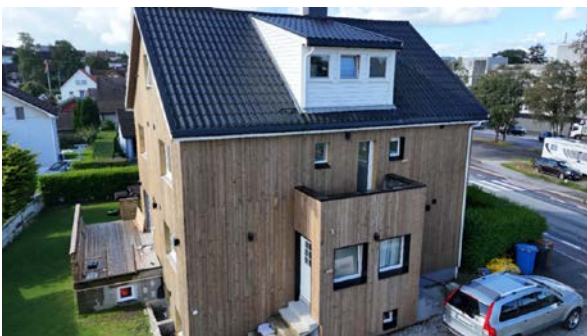
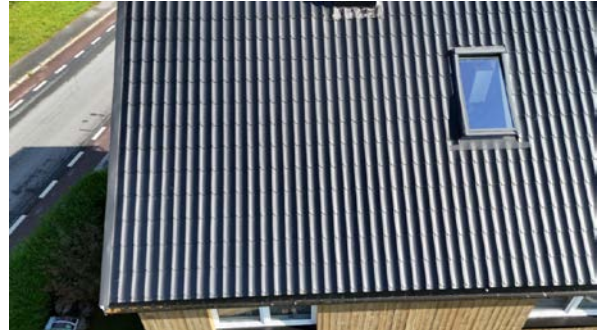
- Det er ikke tilfredsstillende bortledning av vann fra taknedløp ved grunnmur.
- Det er avvik:

- Det bør lages system for bortledning av vann fra taknedløp ved grunnmur.
- Tiltak:

Det anbefales å montere snøfangere over gangareal for å unngå skader etter snøras fra taket.

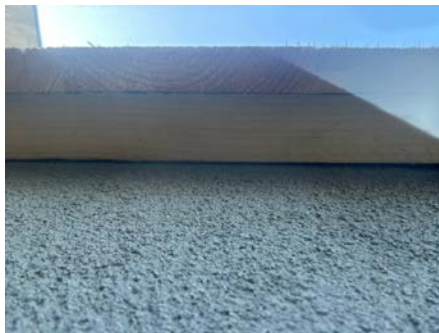
- Det er ingen eller liten lufting i nedre kant av kledning mot grunnmur.
- Det er avvik:

Ingen luftespalte under kledningen.

- Lokal utbedring må utføres.
- Uten tilstrekkelig lufting bak bordkledningen kan fuktighet som trenger inn bak bordene eller gjennom veggen innenfra ikke tørke opp. Dette skaper ideelle forhold for råtesopp og muggvekst.

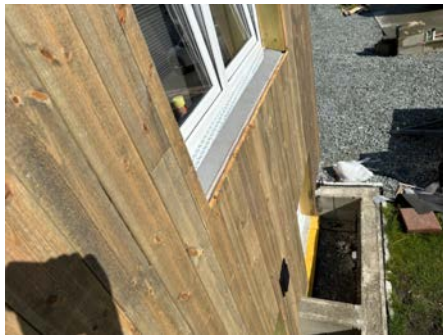
- Det er påvist at enkelte vinduer er vanskelig å åpne/lukke.
- Det er påvist avvik rundt innsettsdetaljer.

Manglende beslag under vindu

- Det bør gjøres tiltak for å lukke avviket.

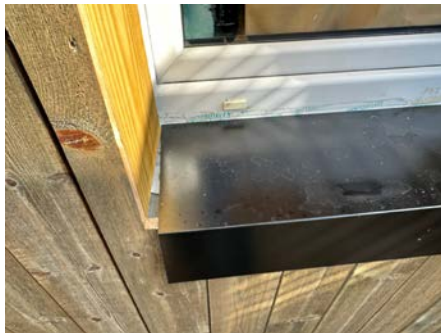
Feil i beslag under vindu

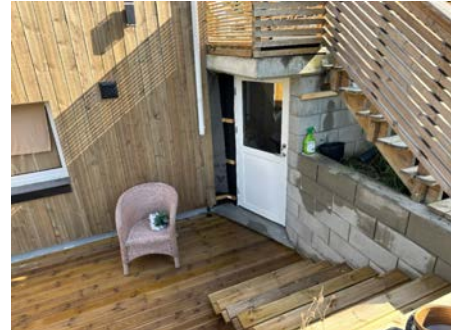
- Det er påvist avvik rundt innsettingsdetaljer.

Uferdig rundt boddør.

- Det bør gjøres tiltak for å lukke avviket.

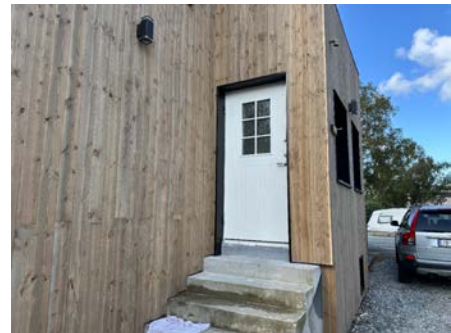
Feilmontert

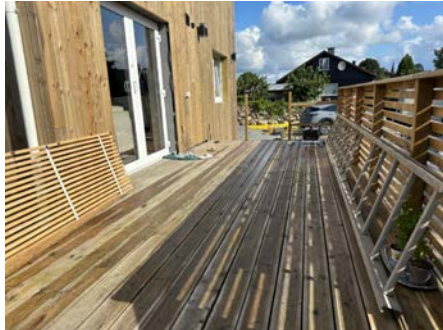
Der er ikke montert rekkverk på terrasse ut fra 1. etasje

- Rekkverkshøyde må endres for å tilfredsstille krav på byggemeldingstidspunktet.
- Rekkverk må monteres for å lukke avviket.

Kostnadsestimat: Under 10 000

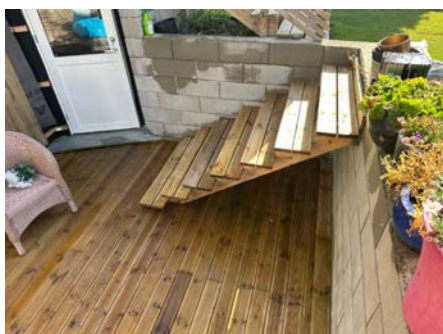
Terrassertrapp uten rekkverk.

- Rekkverk må monteres for å lukke avviket.
- Åpninger i rekkverk må endres for å tilfredsstille krav på byggemeldingstidspunktet.

Kostnadsestimat: Under 10 000

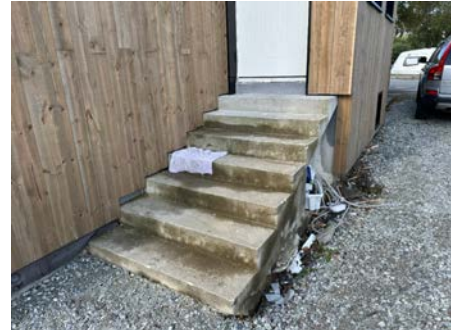
Entrétrapp uten rekkverk

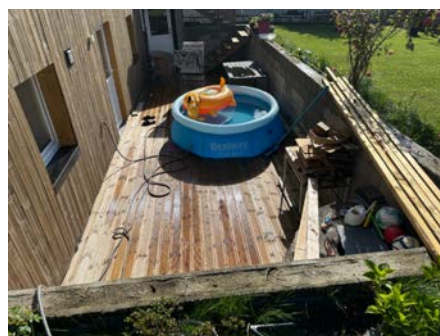
Der er ikke montert rekkverk på støttemur ved terrasse på bakkeplan.

- Rekkverk/annen sikring på forstøtningsmur må settes opp/utbedres.

Kostnadsestimat: Under 10 000
