ENEBOLIG · BOLIGTAKST

# Strandvegen 71

6065 ULSTEINVIK

| Befaringsdato | 14.09.2026 |

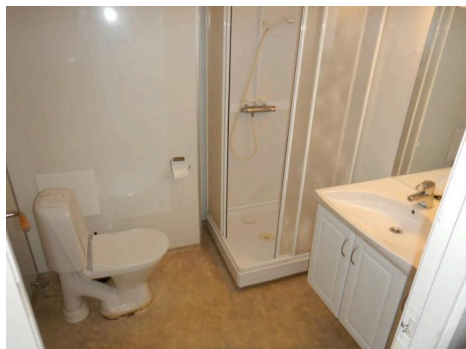
##### TG2 A.2.1.1 - Overflater – Vegger og himling

Det er mangelfull silikonfuge under våtromsplater.

Det må utføres lokale utbedringer for å unngå fuktpåkjenninger i underkant av våtromsplater.

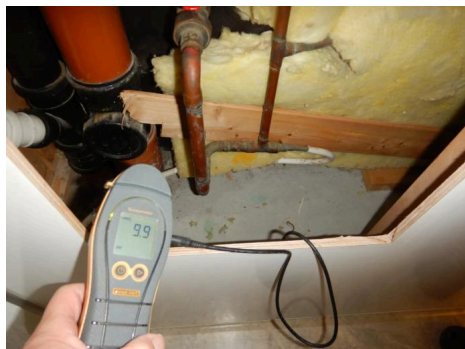
Det er tilgang til veggkonstruksjon i luke til røropplegg og stoppekran ved toalett, og det er ikke utført hulltaking. Det er utført fuktmåling med Protimeter og det er målt 9,9 vekt-% fukt i bunnsvill/utføringslekter som er tørt.

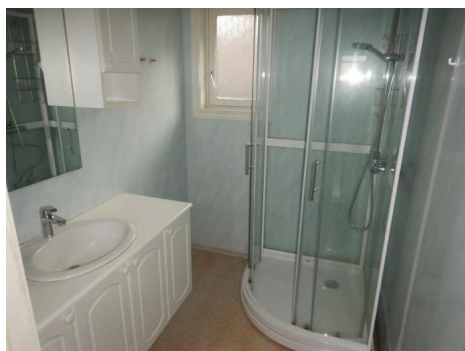
### TG3 A.2.1.3 - Vanntett sjikt og tett tilslutning til sluk og andre gjennomføringer i gulv og vegger

- På grunn av alder er det usikker fremtidig funksjon for vanntett sjikt og tette tilslutninger til sluk og gjennomføringer. Vinylbelegg på gulv og våtromsplater på vegger er trolig fra 1990-tallet. Sluk fra byggeår har noe rust på skruer til klemring. Det er mangelfull tetting rundt rørgjennomføringer i vegg.

- Det må påregnes utskifting av det vanntette sjiktet i løpet av relativt kort tid på grunn av alder, da funksjonssvikt kan medføre lekkasje og skade på tilstøtende bygningsdeler.

**Kostnadsestimat:** kr 100 000 - 200 000

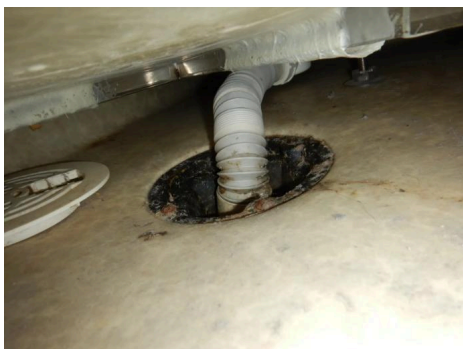
## TG1 A.2.1.8 - Kontroll i tilliggende konstruksjoner

Det har tidligere vært boret inspeksjonshull i vegg i soverom mot bad. Det er utført fuktmåling med Protimeter uten å avdekke unormale forhold.

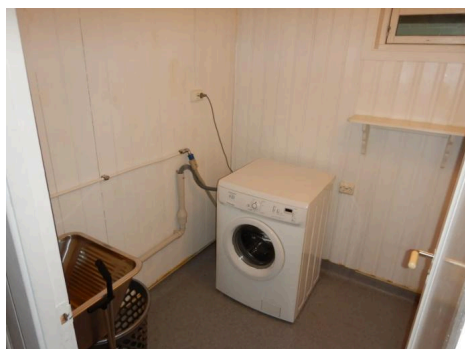
#### **TG2** A.2.1.1 - Overflater – Vegger og himling

Det er noe sprekker i panelskjøter, stedvis dårlig overgang mellom panel og oppkant på gulvbelegg

- Sprekker i panelskjøter og mangelfull overgang mellom panel og gulvbelegg bør utbedres, da forholdene gir redusert overflatefinish og kan medføre videre oppsprekking og fuktproblemer.

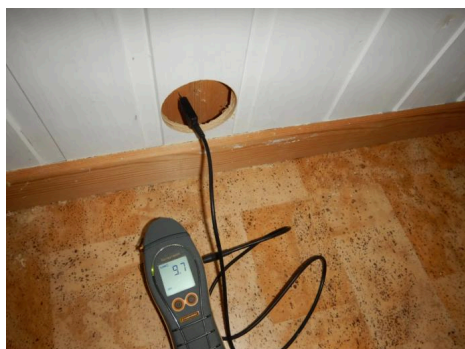
Det er boret inspeksjonshull i vegg i gang mot vaskerommet. Det er utført fuktsøk med Protimeter og det er målt 9,7 vekt-% fukt i bunnsvill og bakside panel mot vaskerommet som er tørt.

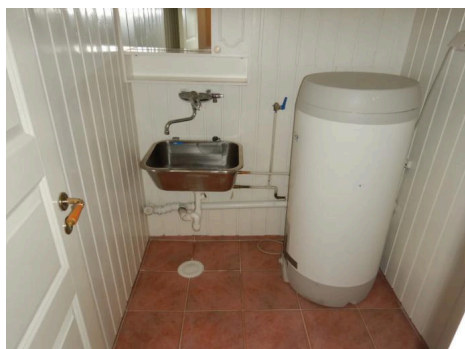
### **TG2** A.2.1.1 - Overflater – Vegger og himling

Det er mangelfull tetting mellom veggpanel og sokkelfliser. Det er for liten avstand mellom underkant veggpanel og gulvfliser.

- Mangelfull tetting mellom veggpanel og sokkelfliser samt for liten avstand mot gulvfliser bør utbedres for å redusere risikoen for fuktpåvirkning og skader på veggpanel.

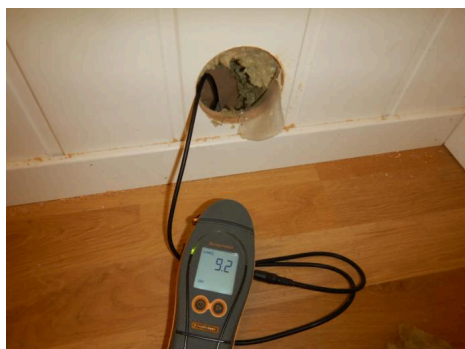
Det er boret inspeksjonshull i vegg i gang mot vaskerommet. Det er utført fuktmåling med Protimeter og det er målt 9,2 vekt-% fukt i bunnsvill/utforsingslekt som er tørt.

Panelvegger mot både vaskerom og gang er kledd med dampspærre/plast på bakside. Det er ikke observert tegn til skader på befaringstidspunkt.

- Det anbefales nærmere undersøkelse av konstruksjonens oppbygning og vurdering av eventuell utbedring, da dampspærre på baksiden av panelveggene er feil utført og kan medføre økt risiko for fuktrelaterte skader over tid. Forholdet må overvåkes.

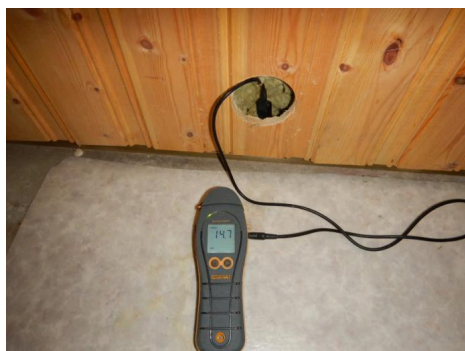
Det er boret inspeksjonshull i vegg under trapp mot terreng og det er observert asfaltpapp på grunnmur som var vanlig på utførelsestidspunkt, men det blir ikke benyttet asfaltpapp i slike konstruksjoner idag. Det er utført fuktmåling med Protimeter og det er målt 15 vekt-% fukt i bunnsvill/utføringslekt som vurderes å være tørt.

- Konstruksjonen har fuktsikring med asfaltpapp som ikke benyttes i tilsvarende konstruksjoner i dag; det anbefales jevnlig kontroll av fuktforholdene og nærmere undersøkelse ved tegn til fukt eller skader, da det kan oppstå fuktrelaterte skader over tid.
- Det kan være andre fuktforhold i andre deler av underetasje. Fuktforhold ved grunnmur kan variere en del med årstider.
