# Tilstandsrapport

Enebolig

Vikdalsvegen 45 , 6456 SKÅLA

Befaringsdato: 16.02.2026

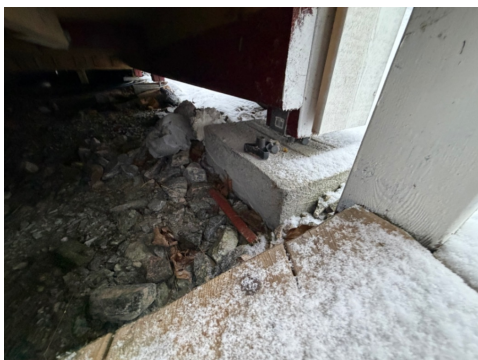
Tilbygg og inngangsparti mot nord, oppført i 2013, er utført som et enkeltstående tilbygg og henger ikke konstruktivt sammen med hovedboligen. Tilbygget er ikke fundamentert ned til frosthøyde. Det er påvist tele i grunnen, og tilbygget har løftet seg mot nord. Setnings- og telepåvirkning har medført skjevheter i konstruksjonen, og begge dørene i tilbygget kan ikke åpnes eller lukkes tilfredsstillende.

Fundamentering.

Det anbefales å vurdere utbedring av fundamenteringen til frostfri dybde. Som et midlertidig tiltak kan det vurderes å ettermontere justerbare søylesko, forutsatt at fundamentet kan senkes noe slik at det blir tilstrekkelig plass til montering. Eventuelle justeringer av dører og konstruksjon bør først utføres etter at stabiliserende tiltak er gjennomført. Dersom forholdet ikke utbedres, kan videre tele- og setningspåvirkning føre til økte skjevheter, redusert funksjon i dører.

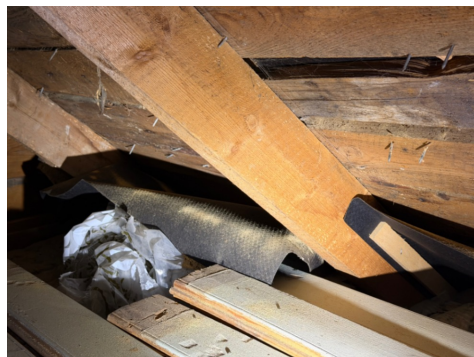
Det er registrert symptomer på aktivitet fra mott eller borebiller i kaldloftet. Det er observert mottmel/gnagstøv på loftet. Omfanget er ukjent, og det er ikke avklart om funnene skyldes pågående aktivitet eller eldre angrep. Videre er det påvist spor etter mus på loftet. Det er ikke registrert synlige skader som følge av dette på befaringstidspunktet.

Spor etter mottmel fra mott/striperet borebille.

Det anbefales å gjennomføre nærmere undersøkelser for å avklare om det foreligger aktiv aktivitet fra mott eller borebiller. Ved påvist aktivt angrep bør nødvendige bekjempelsestiltak iverksettes. Det anbefales også å vurdere tiltak for å hindre videre inntrenging av mus, herunder tetting av åpninger og kontroll av musesperrer. Dersom aktiv skadedyraktivitet foreligger og tiltak ikke gjennomføres, kan dette over tid medføre svekkelser av konstruksjoner. Manglende tiltak mot mus kan føre til videre aktivitet.

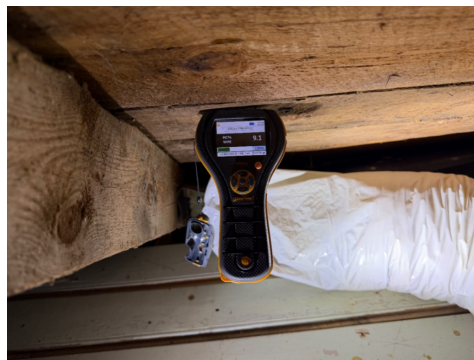
Fuktmåling i undertak, ikke utslag på fukt.

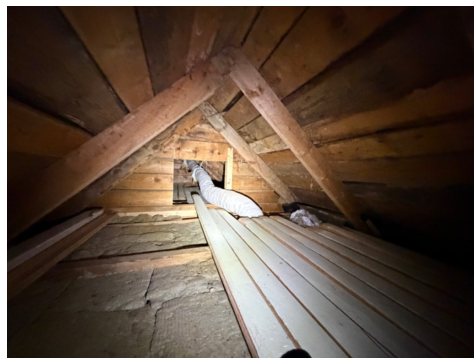
Oversiktsbilde av kaldloftet.

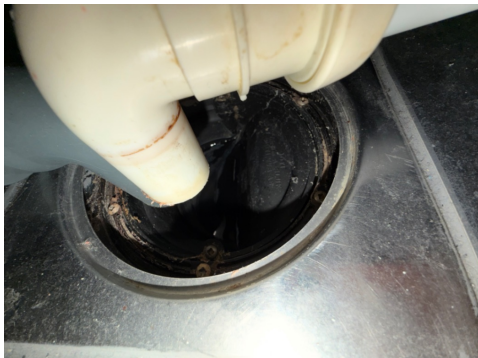
Det er plastsluk og smøremembran med dokumentert utførelse. Det er påvist spor etter membran/slukmansjett klemt bak klemring i sluken. Vurdert ut i fra utførelse i sluk og alder.

Sluk under badekar.

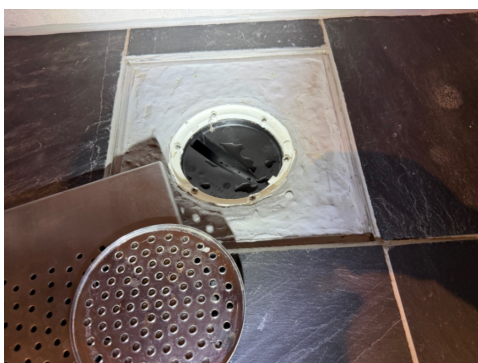
Sluk i dusjsonen har en uortodoks utførelse. Det er påført fugemasse rundt sluket, over smøremembran. Løsningen er ifølge opplysninger ment som beskyttelse av membranen, slik at slukrist ikke presses ned i membranen ved belastning og forårsaker skade. Utførelsen avviker fra vanlig anbefalt løsning, hvor slukrist normalt skal ligge stabilt og korrekt understøttet uten behov for påført fugemasse over membran.

Fungerer som dette.

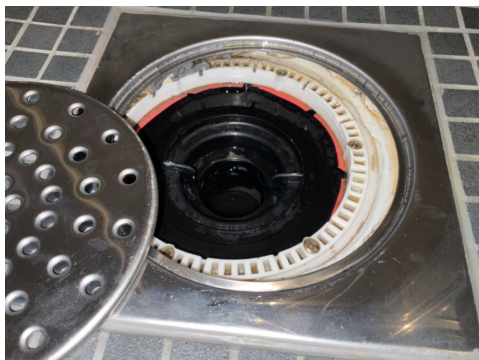
Det er plastsluker og smøremembran med dokumentert utførelse. Det er påvist spor etter membran/slukmansjett klemt bak klemring i slukene. Vurdert ut i fra utførelse i sluk og alder.

Sluk i dusj.

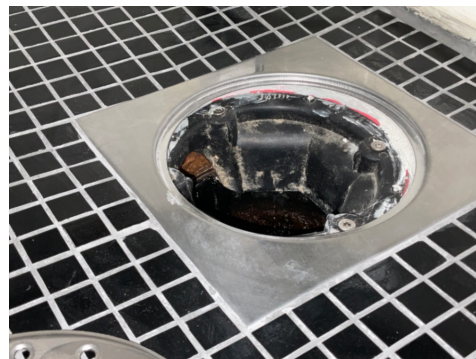
Sluk under vaskemaskin.

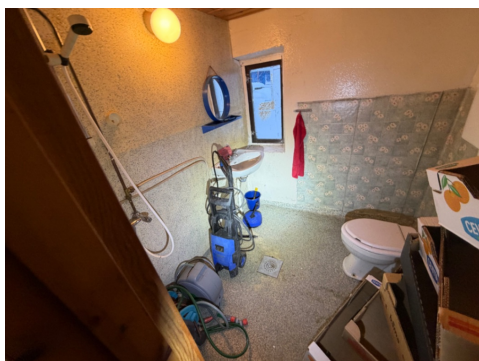
TG 3 er valgt på hele våtrommet på grunn av at badet har behov for total fornying for å gjøre det skadefritt og fuktsikkert. Tettesjikt, overflater, vann og avløpsrør med sluk er vurdert til å ha en alder som tilsier at anbefalt brukstid er passert. Basert på ovennevnte forhold er våtrommet levetid passert.

Oversiktsbilde av badet.

Det anbefales full oppgradering av våtrommet. Oppgraderingen bør omfatte etablering av godkjent våtromskonstruksjon med dokumentert tettesjikt, ny sluk, korrekt fallforhold til sluk, samt etablering av ventilasjon. Dersom våtrommet ikke oppgraderes, vil rommet ha begrenset egnethet for normal bruk som bad. Manglende ventilasjon og eldre konstruksjonsløsninger innebærer økt risiko for fuktbelastning, kondens og fuktskader.

Da boligen allerede har to øvrige bad, vurderes det ikke som nødvendig å oppgradere dette badet for videre bruk. Det anbefales i stedet å fjerne eller koble fra vanninstallasjoner og benytte rommet som bod- eller lagerrom. Ved å endre bruken reduseres risiko knyttet til fukt, lekkasje og manglende våtromsløsning etter dagens krav. Kostnadsestimat er satt for frakobling av vanninstallasjoner. Full oppgradering av våtrommet kan koste alt i fra mellom 200.000-500.000 kr.

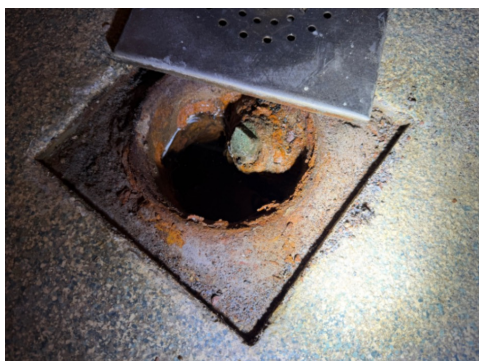
Sluk.
