Årholen 2

Enebolig med flott utsikt| Sentral beliggenhet

Tilstandsrapport

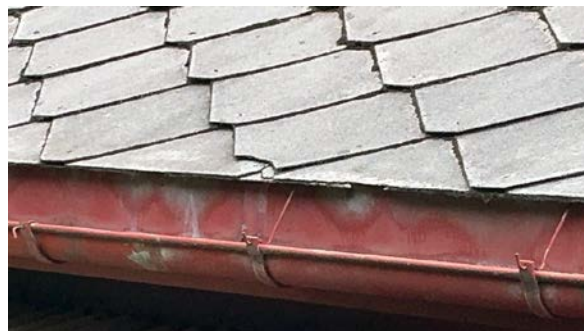
Det er påvist brekte/skadede heller, eternittplater er asbestholdige materialer, hvor stedvis utskifting dermed ikke er mulig.

- Når takteking og undertak begynner å bli gamle, øker risikoen for lekkasjer, noe som kan føre til omfattende og kostbare reparasjoner av underliggende konstruksjoner dersom en ikke foretar tiltak på konstruksjonene før dette oppstår.
- Tidspunkt for utskifting av undertak nærmer seg.
- Tidspunkt for utskifting av takteking nærmer seg.

Det er påregnelig med snarlig utskifting av takteking, ved fjerning av det gamle taket må asbestholdige materialer behandles som spesialavfall.

Kostnadsestimat: 200 000 - 500 000

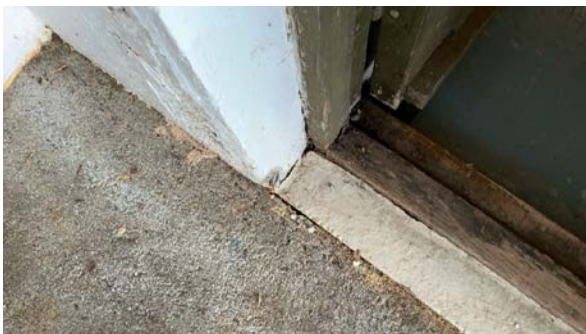
Det er påvist dør(er) med fukt/råteskader.

Det er påvist råteskader i nedkant på dørkarm/terskel. Glass er byttet ut med plate.

- Døren(e) står foran utskiftning.

Kostnadsestimat: Under 20 000

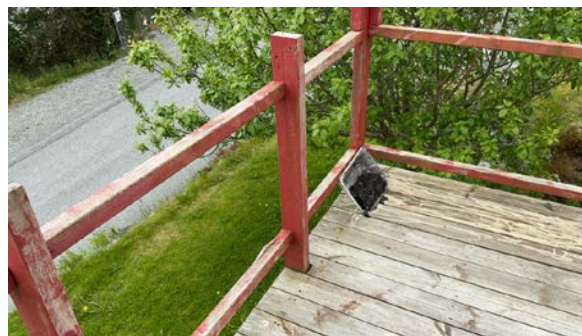
TG 3 Balkonger, terrasser og rom under balkonger

Det er påvist fukt-/råteskader i konstruksjonen.

Mindre deler er en tidligere betongveranda, påvist sprekker på undersiden.

Kostnadsestimatet gjelder etablering av tilfredsstillende rekkverk.

Kostnadsestimat: 20 000 - 100 000

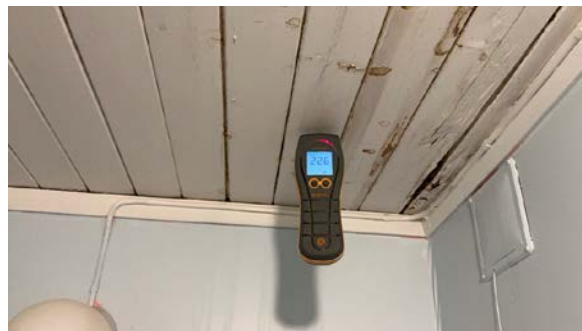
! TG 3 Etasjeskille/gulv mot grunn

Det er påvist fuktskader i innvendig tak i toalettrom under badet. Fuktnivået er målt til 23 %, noe som tyder på jevn fukttilførsel. Det er påregnelig med fuktskader i bjelkelaget.

Kostnadsestimatet er basert på ekstrakostnader av utskiftning av råteskadet bjelkelag når badet likevel skal rehabiliteres.

Kostnadsestimat: 20 000 - 100 000

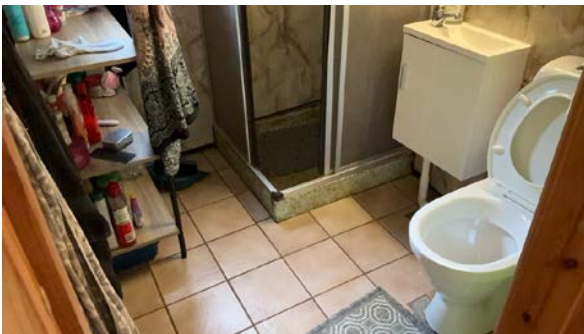
Det er konstatert fuktskader i konstruksjonen og i tilstøtende rom. For at våtrommet skal oppfylle dagens krav til tett våtsone, må tettesjiktet/membranen oppgraderes umiddelbart. På grunn av rommets alder, manglende tetthet i våtsone og påviste råteskader, er det satt en samlet TG 3 for rommet. Råteskader er påvist i veggplater, bakenforliggende veggkonstruksjon og etasjeskille fra underliggende rom. Badet har kun naturlig ventilering.

Konsekvensen ved å ikke gjøre noe tiltak på badet vil være at det er en stor risiko for at allerede påviste fukt- og råteskader i vegger og etasjeskille vil utvikle seg å bli større.

Oversikt bad

Kostnadsestimat: 200 000 - 500 000

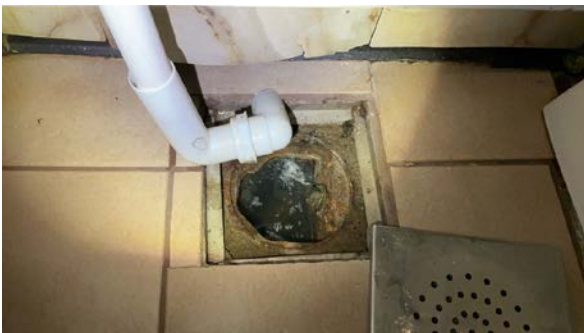
Sluk på bad

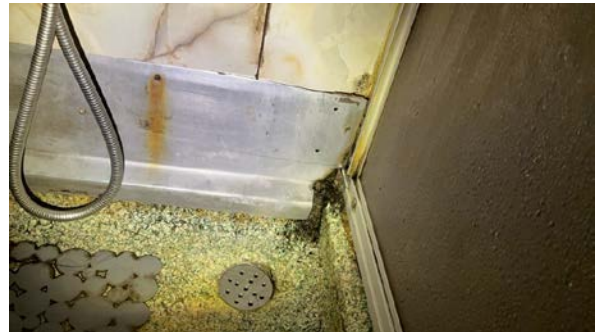
Råteskader i vegg

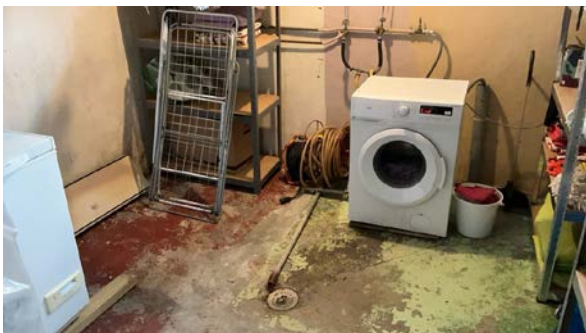
Oversikt vaskerom

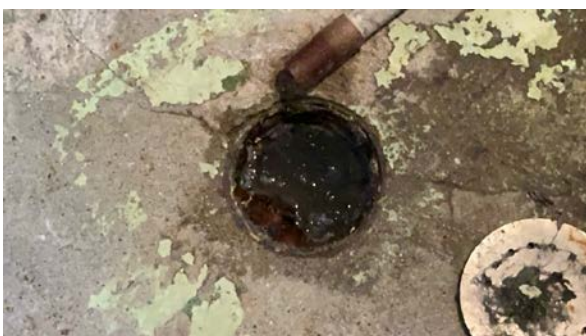
Sluk vaskerom

- Det må foretas full utskiftning av overflater/innredning.

Kostnadsestimat: 100 000 - 200 000

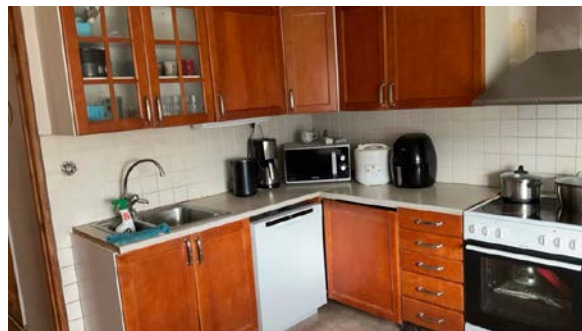
Det er påvist at overflater/kjøkkeninnredning har omfattende skader.

Oversikt kjøkken

Rommet har enkel eldre standard, påregnelig med oppgradering.

Kostnadsestimat: 20 000 - 100 000
