# Eidemsbakken 12

**Elnesvågen-Eidem- Enebolig med sokkelleilighet, garasje og stor hage!**

Befaringsdato: 24.07.2026

Rapportdato: 28.07.2026

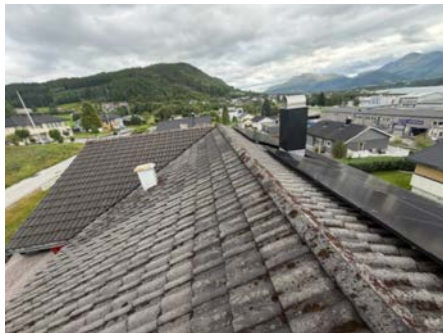
(takpapp) er eldre enn 18 år og har passert forventet teknisk levetid. Det ble ikke registrert tegn til pågående lekkasjer eller skader på de tilgjengelige delene av takkonstruksjonen ved befaringen, men deler av taket kunne ikke inspiseres som følge av monterte solcellepaneler. Tilstandsgrad 2 er satt på grunn av bygningsdelens alder og forventet behov for fremtidige tiltak.

Oversiktsbilde av takteking.

- Taket bør følges opp med jevnlig ettersyn og vedlikehold, herunder fjerning av mose- og lavvekst for å redusere fuktbelastning på taktekingen. Kjøper må påregne at omteking og fornyelse av undertaket vil bli aktuelt på sikt som følge av alder. Ved fremtidige arbeider må det også påregnes kostnader til demontering og remontering av solcelleanlegget for å få tilgang til hele takflaten. Det anbefales jevnlig kontroll av de delene av taket som er skjult.

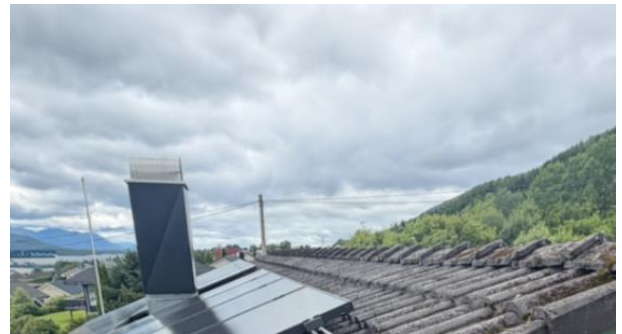
Skorstein bør være minimum 80 cm over møne.

- For lav skorsteinshøyde kan gi dårlig trekk og økt risiko for røykinnslag og brannfare.
- Det anbefales å øke skorsteinens høyde i henhold til gjeldende krav for å sikre tilfredsstillende funksjon og sikkerhet.

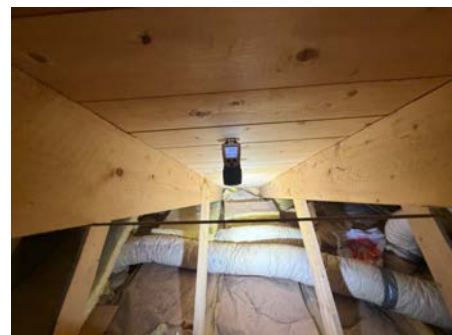
Enkelte steder ligger isolasjonsmatter helt ut mot undertaket ved rafter og svekker luftingen, forholdet er av liten karakter, og det er ikke ansett som behov for tiltak til å utbedre spalteåpningene. Se bilder

Fuktmåling i undertak, ikke utslag på fukt.

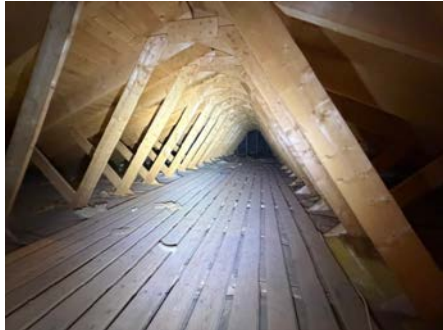
Oversiktsbilde av kaldloftet.

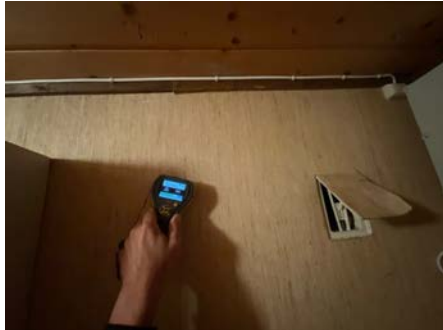
- Det er registrert forhøyede fuktutslag i grunnmurene nederst mot gulvet, mens referansemålinger høyere opp på veggene viser normale og tørre verdier. Fuktfordelingen er typisk for kapillært opptrekk av grunnfukt i eldre murkonstruksjoner. Det ble ikke registrert aktive lekkasjer eller gjennomgående fuktskader på befaringstidspunktet. Lokalt er det synlige tegn til eldre fuktpåvirkning og avskalling av overflate nederst på enkelte vegger. EPS-fuktsikringssystemet er installert som et fuktreducerende tiltak, men eliminerer ikke nødvendigvis fukttransport fra grunnen.

Referansemåling. Utslag på fukt på vegg ned mot gulv, ikke utslag på fukt i øvre del av vegg. Forsterker teorien om kapillært oppsug fra grunn.

- Forholdet vurderes å være forenlig med konstruksjonens alder og byggemåte. Det anbefales å opprettholde normal oppvarming og ventilasjon av rommene, samt å følge opp EPS-anlegget i henhold til leverandørens anbefalinger. Ved eventuell fremtidig innredning eller overflatebehandling av grunnmurene bør det benyttes materialer og løsninger som tåler fuktpåvirkning, og organiske materialer bør ikke monteres direkte mot mur uten tilstrekkelig lufting eller fuktsikring. Eventuelle endringer i fuktforholdene bør undersøkes nærmere.

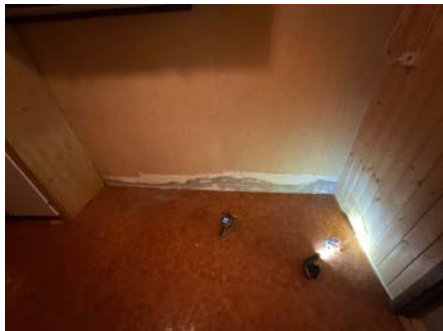
En del salt/kalkutslag i trappegang, her er det ikke montert EPS-fuktsikring.

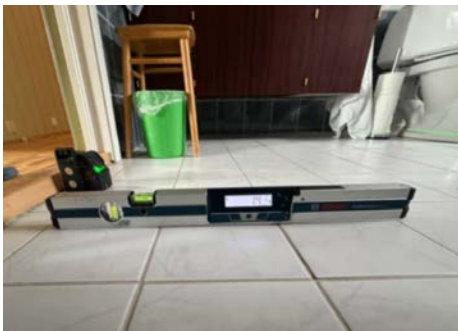
- Det er registrert ca. 20 mm motfall fra omtrent midten av gulvet og mot dørterskelen. I øvrige retninger er det målt kun ca. 5 mm fall mot sluk. Fallforholdene tilfredsstiller derfor ikke anbefalte ytelser etter dagens byggeskikk, og innebærer at vann ved lekkasje eller større vannsøl kan bli stående eller renne mot dør og ut i tilstøtende rom i stedet for til sluk. Selv om det er registrert membranoppkant ved terskelen, er det ukjent om denne har tilstrekkelig tetthet til å hindre vanninntrengning.

14 mm motfall per meter i dette området.

- Mangelfulle fallforhold øker risikoen for vannskader ved lekkasjer eller større vannsøl. Forholdet bør vurderes ved fremtidig rehabilitering av våtrommet, hvor gulvfallet bør utbedres slik at vann ledes mot sluk i samsvar med gjeldende krav og anbefalinger. Inntil eventuell utbedring bør det utvises aktsomhet for å begrense vannsøl på gulvet og sørge for rask opptørking dersom vann kommer utenfor dusjsonen. Lekkasjestopper som stenger lekkasjevann bør vurderes installeres.

Kostnadsestimat: 20 000 - 100 000

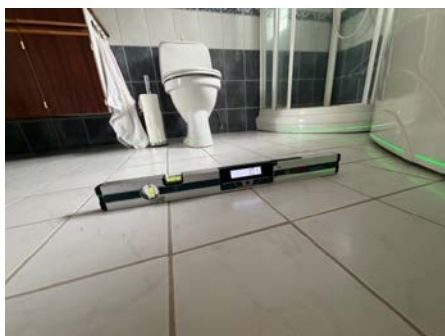
10 mm motfall per meter i dette området.

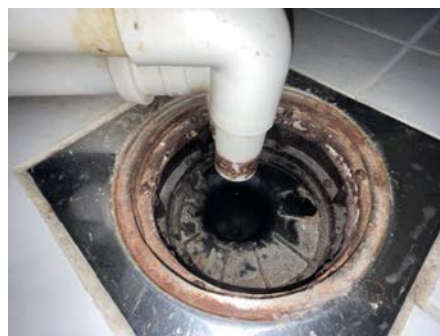
Sluk. Ikke mulig og avklare om membran er klemt under klemring.

- Konsekvensen er at membranens tilstand og tetthet er usikker som følge av alder og manglende dokumentasjon, noe som øker risikoen for skjulte fuktskader og kan medføre behov for nærmere undersøkelser og eventuell rehabilitering av våtrommet.

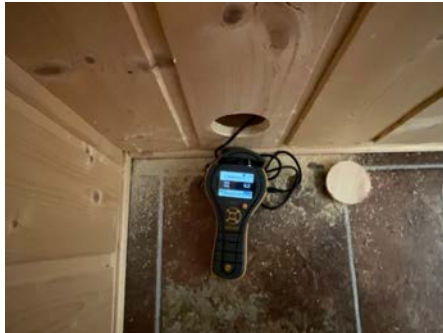
Hulltaking og fuktmåling, ingen fukt eller andre avvik registrert i borehull. Hull blir blendet forsvarlig.

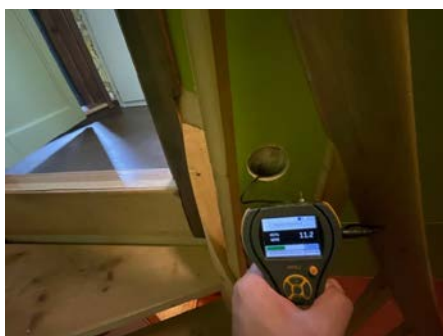
Hulltaking og fuktmåling, ingen fukt eller andre avvik registrert i borehull. Hull blir blendet forsvarlig.

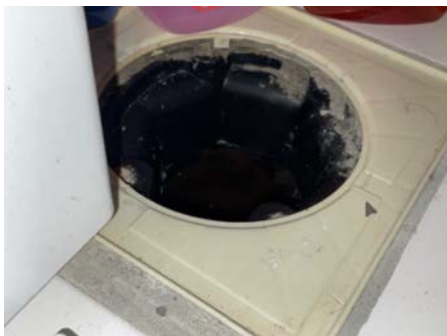
Sluk ved vaskemaskin.

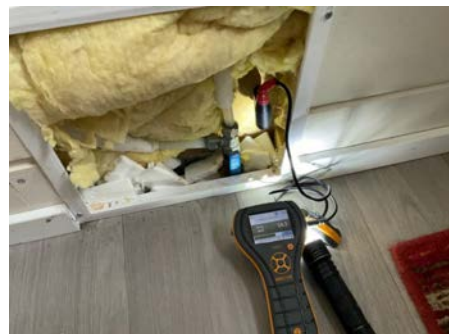
Fuktsøk i vegg via inspeksjonsluke, ikke utslag på fukt.

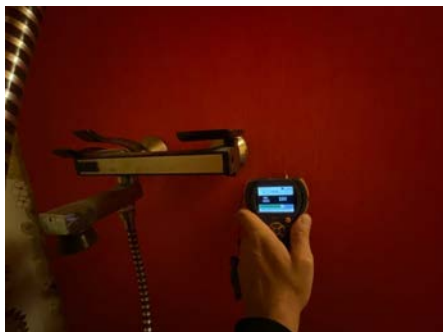
Fuktsøk, ikke utslag på fukt.

- Konsekvensen er at tilstanden i tilliggende konstruksjoner er usikker, og det kan finnes skjulte feil (f.eks. fukt eller skade).
