# Tilstandsrapport

Boligbygg med flere boenheter

Nøtteveien 7C, 4327 SANDNES

Rapportdato: 27.08.2026

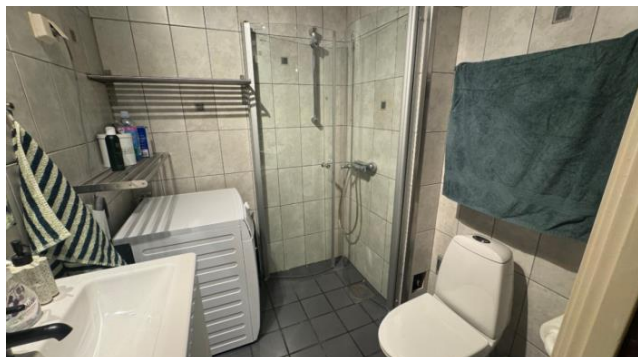
Fliselagt bad med grunnstamme fra byggeår, senere oppgradert med fliser på vegger og gulv på 1990 tallet. Utstyrt med dusjsone, vask, toalett og opplegg for vaskemaskin.

- Våtrommet må oppgraderes for å tåle normal bruk etter dagens krav.

Badet er sist oppdatert en gang på 1990 tallet.

- Våtrommet må totalrenoveres. Alle forhold med tettesjikt, våtsone, sluk m.m. må dokumenteres.

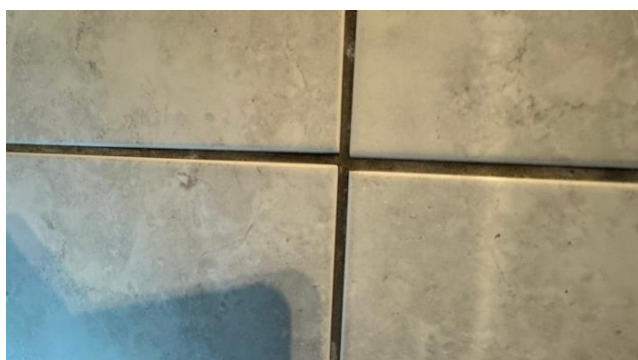
- Flisearbeidet er enkelte ujevne kryss som kan indikere at dette er gjennomført som egeninnsats i sin tid.

Ujevne kryss er ofte et tegn på egeninnsats.

- Konsekvensen av dette er økt risiko for skjulte feil, redusert kvalitet og manglende dokumentasjon på utførelsen, noe som kan medføre fremtidige skader eller behov for utbedringer.

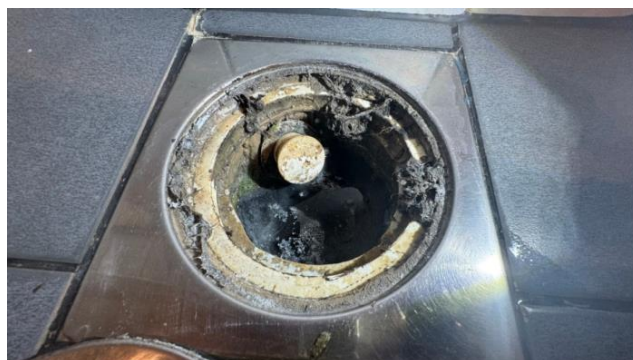
Sluk er på befæringsen 50 år med begrenset restlevetid.

- Det er symptomer på at vanntett sjikt ikke tilfredsstiller dagens forventninger til tettefunksjon.

Det er synlig gulvbelegg under slukens klemring av plast. Klemringen er uoriginal i forhold til alder på sluk. (klemring basert på press)

- Symptomer på at vanntett sjikt ikke tilfredsstiller dagens krav kan innebære redusert tetthet og økt risiko for fuktinntrengning. Dette kan føre til skjulte fuktskader, muggvekst og nedbrytning av konstruksjonen over tid.

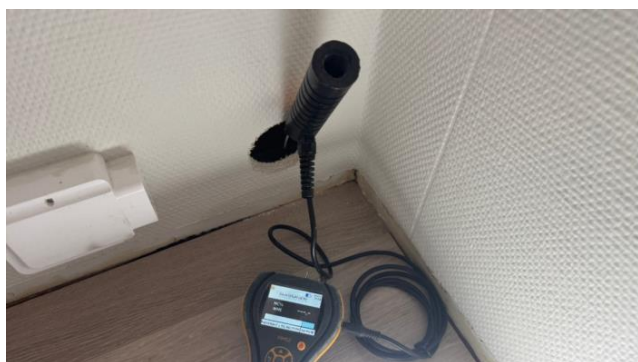
Hulltaking jf. § 2-2: Hulrommet er kontrollert visuelt uten synlige tegn til fuktskjolder. Også foretatt fuktmåling med piggelektroder, resultatet er verdier godt under det som klassifiseres som tørt (< 18 vekt%).

3 streker betyr at treverket er tørrere enn 8 vekt%. 8 vekt% er det laveste de fleste fuktmålere kan måle. Dvs. det er helt tørt i område.

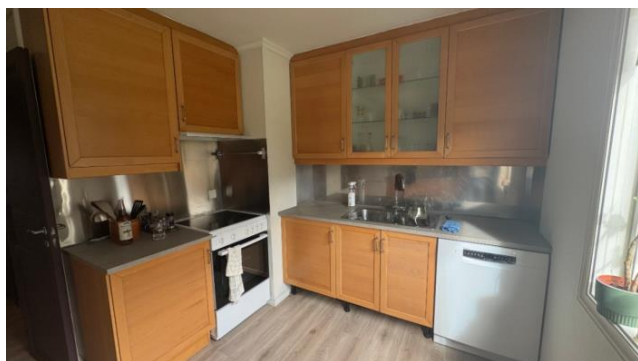
Vannlås i benk er funnet i orden. Fuktsøk med fuktindikator foran vask, oppvaskmaskin og plassering for kjøleskap uten negative utslag.

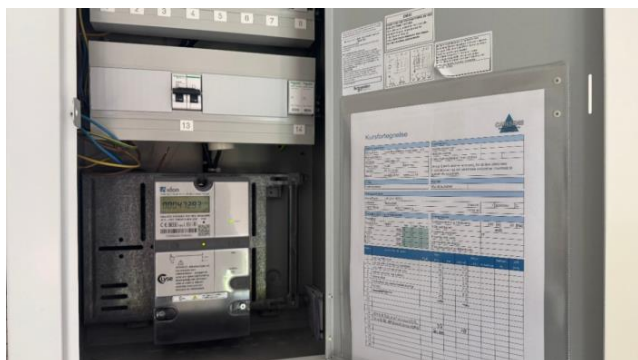
Sikringsskap med automatsikringer og kursoversikt på innsiden av skapdør.

Ny innmat i sikringsskap gjennomført i 2025.

For å friskmelde det elektriske anlegget i sin helhet, bør hele anlegget kontrolleres av personell som har lov til å friskmelde elektriske anlegg. Kontrollen bør ikke være eldre enn 5 år.
