# Eskemyrveien 19

HOMMERSÅK

**Innholdsrik enebolig på Hommersåk-  
Omkransende tomt på ca 900kvm**

Befaringsdato: 20.08.2026

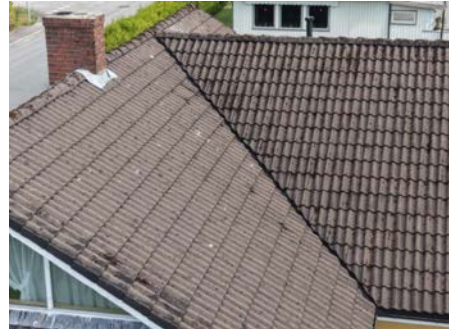
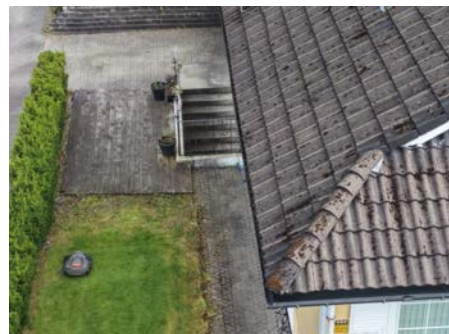
- Det er påvist sprekker mose som symptom på svekkelse.
- Vanntett sjikt på tak er eldre enn 18 år.
- Undertak (oljeimpregnert trefiberplater) er eldre enn 13 år.

- Svekking av taktekingen kan føre til økt risiko for lekkasjer og fuktskader i underliggende konstruksjon.
- Det anbefales å kontrollere tilstanden nærmere og utbedre eller fornye taktekingen ved behov.

- Sprekker og mose bør utbedres for å forhindre ytterligere svekkelse av taktekingen, da dette kan føre til vanninntrengning og skader på underliggende konstruksjoner.

- Når vanntette sjikt på tak begynner å bli gamle, øker risikoen for lekkasjer. Dette kan føre til omfattende og kostbare reparasjoner av underliggende konstruksjoner dersom en ikke foretar tiltak på konstruksjonene før dette oppstår.

- Når undertak begynner å bli gamle, øker risikoen for lekkasjer. Dette kan føre til omfattende og kostbare reparasjoner av underliggende konstruksjoner dersom en ikke foretar tiltak på konstruksjonene før dette oppstår.

- Det anbefales å følge med på tilstanden til taktekingen og vurdere utskifting når tegn til lekkasje eller betydelig slitasje oppdages. Konsekvensen av eldre vanntett sjikt er økt risiko for lekkasjer og fuktskader i underliggende konstruksjoner.

- Overvåk tilstanden jevnlig. For å få tilstandsgrad 0 eller 1 må undertak skiftes ut, men tidspunktet for når dette er nødvendig er vanskelig å si noe om.

- Undertaket bør følges opp jevnlig og vurderes for utskifting, da alder på undertaket øker risikoen for lekkasjer og fuktskader i takkonstruksjonen.

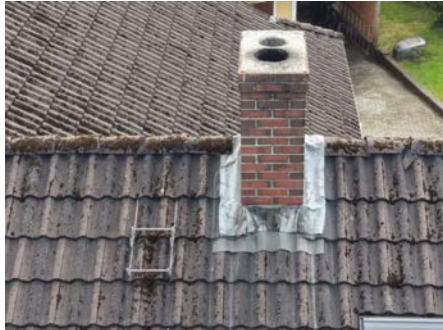
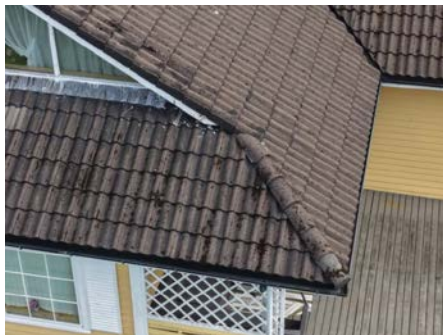
### TG 2 Nedløp, beslag og skorsteiner over tak

- Det er påvist avvik i beslagløsninger. Beslaget mellom pipe og yttertak er av original, ubehandlet bly.
- Det mangler snøfangere på hele eller deler av taket. Takvinkel og type takteking tilsier at det på grunn av sikkerhet foreligger krav til snøfangere

- Avvik i beslagløsninger kan føre til lekkasjer og fuktinntrengning, med risiko for skader på underliggende konstruksjon.
- Beslaget mellom pipe og yttertak bør skiftes ut eller utbedres for å sikre tilstrekkelig tetting og hindre vanninntrengning. Originalt ubehandlet bly kan kan tørke ut å sprekke over tid og kan da medføre økt risiko for lekkasjer og korrosjon, noe som kan føre til fuktskader i takkonstruksjonen.
- Manglende snøfangere kan føre til ras av snø og is fra taket, med fare for skade på personer, eiendom og installasjoner.
- Det bør monteres snøfangere på hele eller deler av taket for å oppfylle sikkerhetskrav og redusere risikoen for snøras, som kan føre til personskader eller skade på eiendom.

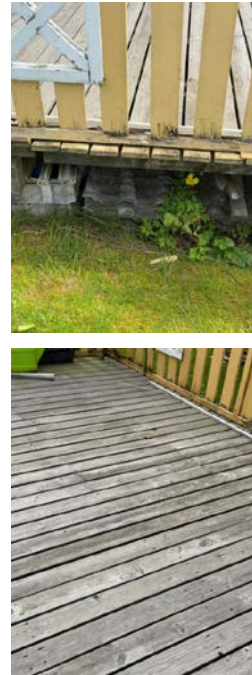
- Det er påvist fukt-/råteskader i rekkverk.

Kostnadsestimat: 20 000 - 100 000

- Råteskadet rekkverk bør skiftes ut for å hindre videre skadeutvikling og sikre konstruksjonens stabilitet og sikkerhet. Dersom råteskadene ikke utbedres, kan dette føre til redusert bæreevne og økt risiko for personskafe. Bærende konstruksjon under terrassen samt terrassedekket bør også kontrolleres for skjevheter/svakheter etc.

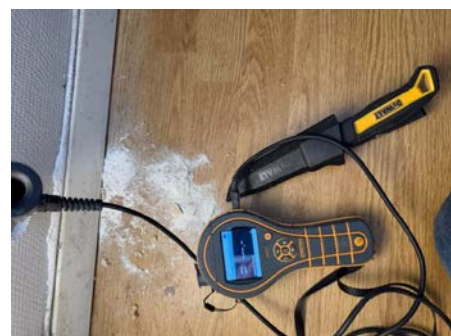
- Fukt- og råteskader i innforet vegg kan føre til skjult nedbrytning, svekket konstruksjon og dårlig innneklima.
- Det må foretas ytterligere undersøkelser for å fastslå omfang og årsak til fukt- og råteskadene. Skadet treverk bør fjernes, og det må iverksettes tiltak for å utbedre årsaken til fuktinntrengningen for å unngå videre skader. Konsekvensen av å ikke utbedre er økt risiko for ytterligere råte, soppdannelse og skader på konstruksjonen. I egen bod ble det registrert 36 på Protimeter MMS 3 som er høyt utslag. I stue i leilighet er det ved hulltaking registrert plastisolasjon like innenfor veggplatene og dermed ikke noen mulighet for å måle i bakenforliggende trevirke. Selgers representant opplyser at det er skiftet vegg i kjellerrom i egen del for få år siden, det det nå er panel på vegger. Dette ble gjort på grunn av oppdagelse av fukt og råte i vegg, mest sannsynlig av samme karakter som er registrert i boden nå. Ut fra dette bør konstruksjonen overvåkes og kontrolleres flere steder for å avdekke tilstanden i innforede vegger i sin helhet.

Kostnadsestimat: 100 000 - 200 000

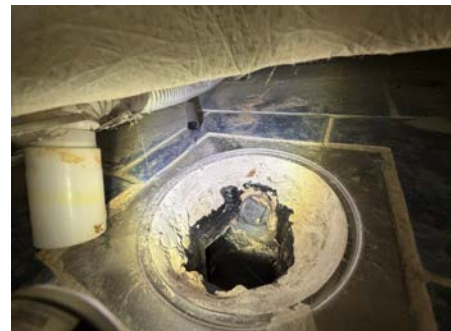
- Våtrommet har behov for omfattende oppgraderinger. For å sikre en løsning som oppfyller gjeldende krav, bør tettesjikt, sluk og røropplegg oppgraderes og dokumenteres.
- Våtrommet må totalrenoveres. Alle forhold med tettesjikt, våtsone, sluk m.m. må dokumenteres.

Kostnadsestimat: 200 000 - 500 000

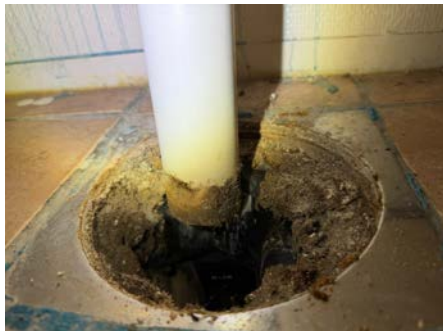
### 1. ETASJE > BAD

- Manglende oppgradering av våtrommet medfører høy risiko for at konstruksjonene ikke vil tåle vanlig bruk av vann eller lekkasjer. Dette kan føre til fuktskader på tilstøtende konstruksjoner.
- Manglende oppgradering av våtrommet medfører høy risiko for at konstruksjonene ikke vil tåle vanlig bruk av vann eller lekkasjer. Selv om det er dusjkabinett, er det fortsatt en betydelig risiko for at våtrommets konstruksjoner ikke tåler lekkasjer. Dette kan føre til fuktskader på tilstøtende konstruksjoner.
- Våtrommet må totalrenoveres. Alle forhold med tettesjikt, våtsone, sluk m.m. må dokumenteres.
- Våtrommet har behov for omfattende oppgraderinger. For å sikre en løsning som oppfyller gjeldende krav, bør tettesjikt, sluk og røropplegg oppgraderes og dokumenteres.

**Kostnadsestimat: 100 000 - 200 000**
