# Hornslinna 975

BRANDBU

**Rolig beliggende enebolig med panoramautsikt over Randsfjorden og stor tomt på ca. 5 mål. Vesentlig oppusset 2016.**

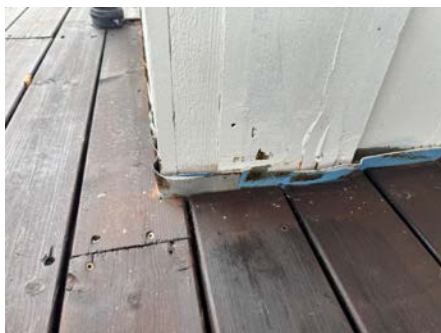
Membranløsning bør lukkes med beslag. Per i dag er dette et svakt punkt og øker risikoen for fukt som kan trenge inn mellom membran og husvegg.

Oppkant på membran er ikke beskyttet med beslag.

Tiltak: Membran inntil husveggen: Membranløsning bør lukkes med beslag. Per i dag er dette et svakt punkt og øker risikoen for fukt som kan trenge inn mellom membran og husvegg.

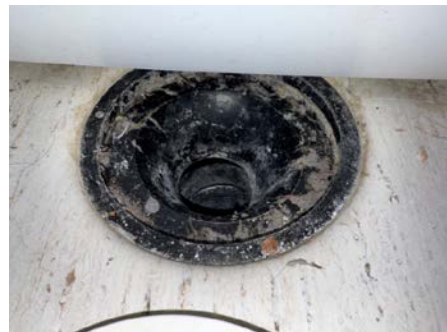
Sluk.

Avvik: Mer enn halvparten av forventet brukstid er passert på membranløsningen. Mer enn halvparten av forventet brukstid er passert på slukløsningen. Noen småskader i belegget.

- Det er viktig å merke seg at levetiden til en membran varierer basert på kvalitet, installasjon og bruk. Eldre membraner kan bli sprø og sprekke opp, noe som fører til at de mister sin vanntettende funksjon. Dette kan resultere i vannlekkasjer gjennom vegger og gulv og fuktskader.

Det kan ikke utelukkes tiltak i nær fremtid med henvisning til alderen på belegget.

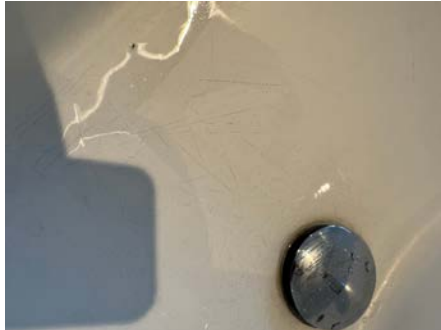
Avvik: Småskader/riper i emaljen i servanten.

Avviket er vurdert å være estetisk. Ved utbedring må servanten byttes.

Riper/småskader i servanten.

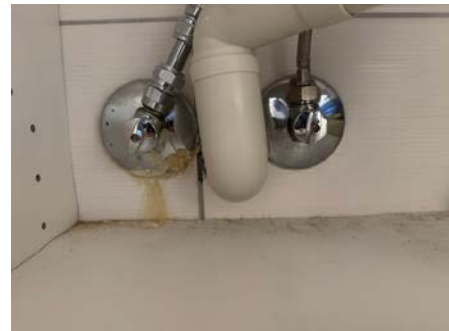
Avvik: Det mangler tettemuffer i enden av varerør på rør-i-rør-system. Manglende tettemuffer gjelder på kjøkkenet. Det er rust på mutteren til stoppekranen og noe fukt på kupling. Det er vurdert at dette er kondens. Misfarging på rørstuss i servantskap, kan være en gammel lekkasje. Det er ikke registrert fukt på befaringen.

Mulig gammel lekkasje i servantskap. Det er ikke fukt på befaringen.

Konsekvens/tiltak: Det må monteres tettemuffer i enden av varerørene. Uten tettemuffer er det en mulighet for at eventuelle lekkasjer presses ut i benkeskapet i stedet for ned i kjeller og til sluk. Rust svekker materialet. Per nå er det vurdert at det ikke er behov for umiddelbare tiltak, men overvåk kranen. Drypper det mye og ofte må rørlegger kontaktes. Da kan det være annen årsak enn kondens. Det anbefales å kontakte rørlegger for en vurdering og utbedring av påviste avvik.

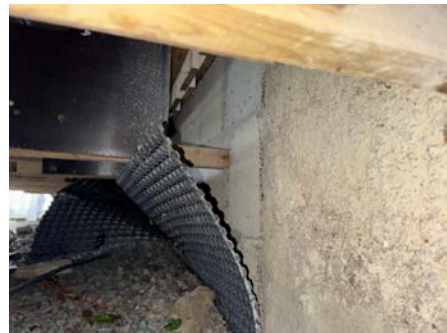
Avvik: Hovedbygget mangler, eller på grunn av alder er det sannsynlig at det mangler, utvendig fuktsikring av grunnmuren ved kjeller/underetasje.

Knotteplasten henger ut fra veggen.

Konsekvens/tiltak: Det må gjennomføres ytterligere undersøkelser. Risikoen ved svikt i drenering og/eller fuktsikring på grunnmur er fuktinntrengning i konstruksjoner. Klemlist bør monteres. Manglende klemlist gjør at knotteplasten henger ut fra veggen. dette kan medføre fuktinntrengning inn mot kjellermuren.

Klemplast bør monteres. Manglende klemplast gjør at knotteplasten henger ut fra veggen. Dette kan medføre fuktinntrengning inn mot kjellermuren.

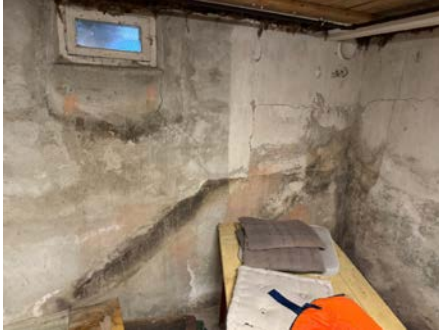
Det er registrert skråriss som er symptom på setninger. Innsiden av grunnmuren har misfarging.

Misfarging gjelder flere steder, også i Lecamuren. Skråriss tyder på setninger, vertikale riss tyder på svinn og horisontale riss tyder på jordtrykk. Dette kan være gamle skader, men det kan ikke utelukkes eller garanteres at setninger ikke utvider seg. Setninger er observert i den eldste delen av bygget,

Horisontale, vertikale og skrå riss/sprekker i kjellermuren.

Konsekvens/tiltak: Ytterligere undersøkelser må foretas for å få kartlagt tilstanden og omfanget på eventuelle skader. Riss og misfarging bør undersøkes nærmere for å avdekke årsak og omfang.

Tiltak for utbedring må vurderes for å hindre videre setningsskader og fuktskader, da dette kan svekke konstruksjonen. Som et minimum bør konstruksjonen overvåkes. Estimert er ikke ment som en pris på utbedring. Pris må hentes inn fra entreprenør etter undersøkelser. Pris kan derfor avvike fra estimatet.
