# Tilstandsrapport

Boligbygg med flere boenheter

Tranvågvegen 14B , 6035  
FISKARSTRAND

# gnr. 78, bnr. 35, snr. 7

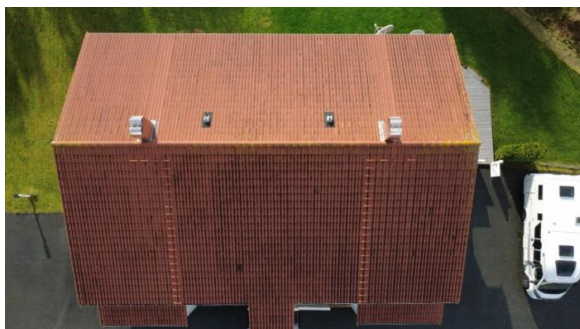
### ! TG IU Takteking

Taktekingen er av betongstein fra byggeår.

Taket er besiktiget fra bakkenivå og via drone.

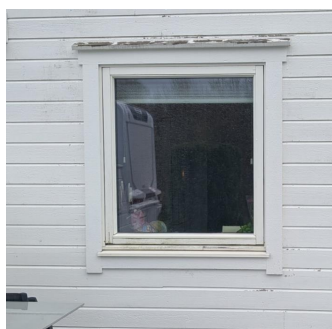
Vinduene fremstår generelt med normal bruksslitasje i forhold til alder. På vestfasaden er det imidlertid registrert tydelig slitasje på vinduer og utvendig omramming, med avflassing av maling, misfarging og tegn til fuktpåvirkning.

- Det er registrert slitasje og avflassing av maling på vinduer og utvendig omramming, spesielt på vestfasaden. Enkelte partier har misfarging og tegn til fuktpåvirkning, noe som kan indikere begynnende nedbrytning av treverket.

Det er videre registrert manglende vannbrettbeslag over vinduene. Dette medfører økt risiko for fuktinntrengning i overgangen mellom vinduer og yttervegg.

- Vinduer og utvendig omramming med slitasje bør vedlikeholdes og eventuelle fuktskadede deler skiftes.

Ved fremtidig renovering av fasaden anbefales det å montere beslag over vinduene for å sikre tilfredsstillende avrenning og redusere risikoen for fuktinntrengning.

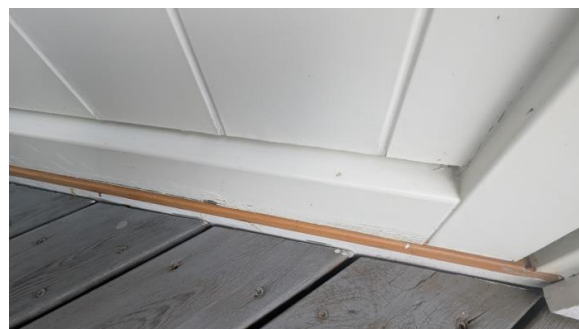
- Det er registrert avflassing og oppsprekking av maling i nedre del av terrassedøren. Døren har begrenset avstand til terrassegulvet og er dermed utsatt for økt fuktbelastning fra nedbør og vannsprut. Forholdet medfører økt risiko for fuktopptak og utvikling av råteskader i treverket.

Begynnende fukt/råteskade på terrassedør.

- Det anbefales vedlikehold og overflatebehandling av terrassedøren. Treverket bør undersøkes nærmere for eventuelle fukt- og råteskader.

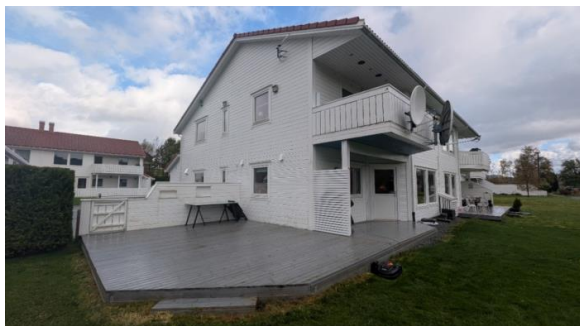
Terrasse på sørsiden.

- Det registreres stedvis slitasje på terrassebordene. Terrassegulvet montert tett inntil ytterkledningen, med begrenset avstand til nedre del av kledningen. Det er registrert avflassing av maling og misfarging på kledningen, noe som kan skyldes økt fuktbelastning og begrenset opptørking.

På nordsiden registreres vannansamlinger på terrassegulvet, noe som tyder på mangelfull avrenning. Det er også registrert misfarging og begroing på terrassebordene. Forholdet gir økt fuktbelastning og risiko for redusert levetid på treverket.

- Det anbefales vedlikehold og overflatebehandling av terrassebordene. Det bør sikres tilstrekkelig avstand mellom terrassegulv og ytterkledning for å redusere fuktbelastningen.

På nordsiden bør avrenningsforholdene forbedres slik at vann ikke blir stående på terrassegulvet.

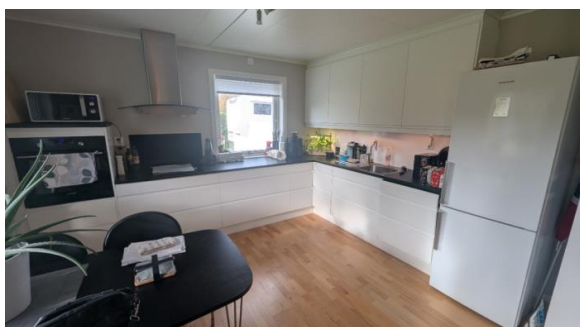
- Det er ikke montert lekkasjedeteksjon ved oppvaskmaskin/oppvaskkum utført etter 1 juli 2010.

- Manglende lekkasjedeteksjon ved oppvaskmaskin eller oppvaskkum innebærer økt risiko for uoppdagede vannlekkasjer. Dette kan føre til fuktskader på kjøkkeninnredning, gulv og underliggende konstruksjon.
- Det anbefales å installere lekkasjedeteksjon eller lekkasjestopper i henhold til gjeldende krav for å redusere risikoen for vannskader og sikre en forskriftsmessig løsning.
