Blinken 5D

KRISTIANSUND N

Enderekkehus med hage og gode solforhold | Godkjent utleiedel | Attraktiv og barnevennlig beliggenhet.

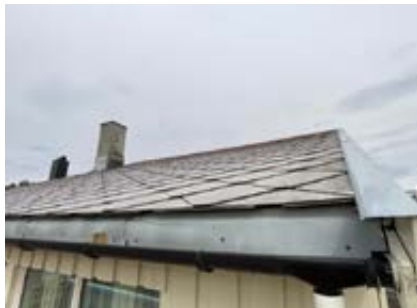
TG 2 Nedløp og beslag

Nedløp, renner og beslag av lakkert metall.

- Andre tiltak:
- Overvåk tilstanden jevnlig. For å få tilstandsgrad 0 eller 1 må beslag/renner/nedløp skiftes ut, men tidspunktet for når dette er nødvendig er vanskelig å si noe om.
- Det bør lages system for bortledning av vann fra taknedløp ved grunnmur.
- Det er ikke krav om utbedring av snøfangere opp til dagens krav.

Det bør utføres vedlikehold og eventuelt utskifting av utvendige beslag med rustdannelse for å hindre videre korrosjon og redusert levetid. Dersom tiltak ikke iverksettes, kan dette føre til lekkasjer og fuktskader på tilstøtende konstruksjoner.

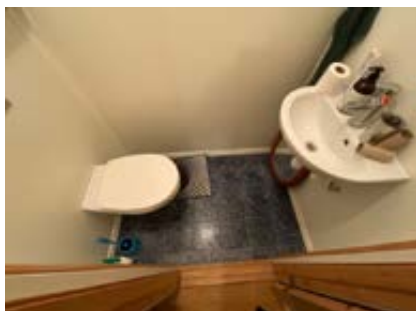
TEKNISKE INSTALLASJONER

TG 2 Vannledninger
