# Iverbogen 15

FOLKESTAD

Stor bolig beliggende i rolige omgivelser på utsiktstomt | Flere garasjeplasser | En god standard med moderniseringsbehov

| Byggeår | 1974 |

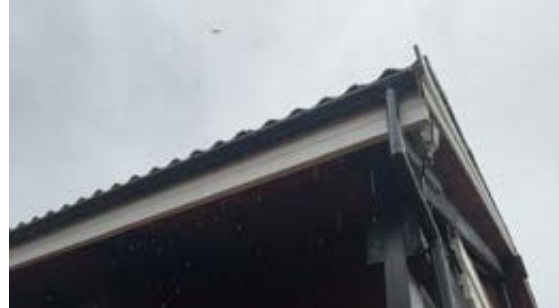
Stedvise deformasjoner og frostspreng.

Frostsprenng

Deformasjoner og skader etter frostspreng bør utbedres for å forhindre ytterligere skadeutvikling og redusert levetid på takrennesystemet.

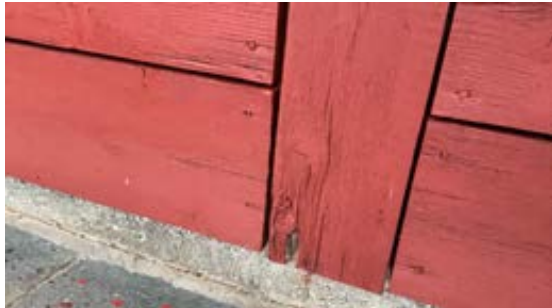
Det er ingen eller liten lufting i nedre kant av kledning mot grunnmur. Det er påvist fuktskader i veggkonstruksjonen. Det er påvist spredte råteskader i bordkledningen. Det er ingen musesperre i nedre kant av konstruksjon. Det er observert værslitasje og stedvis råteskader i kledningen. Det er økt risiko for skjulte fuktskader i veggkonstruksjonen som følge av lekkasjer i taket.

Spredte råteskader

Anbefaler vask, ny vurdering, skifte av skadde bord. forbehandling og maling av fasader.

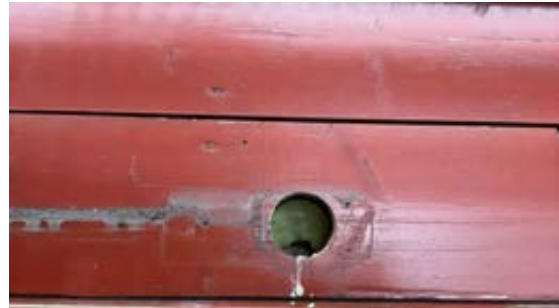
Åpent mot veggkonstruksjon

En må gå over og utbedre musebånd/sperre, samt tette hull i kledning, for å forhindre tilkomst for mus/skadedyr, som kan gjøre skader i boligen.

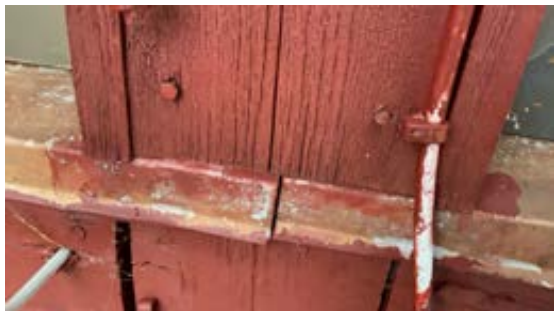
Trevirke oppsprukket, i kontakt med beslag

Trevirke som er i kontakt med beslag bør utbedres for å hindre fuktopptak og redusere risiko for råteskader over tid. Vedlikehold med vask, forbehandling og maling av utvendig listverk/omramminger.

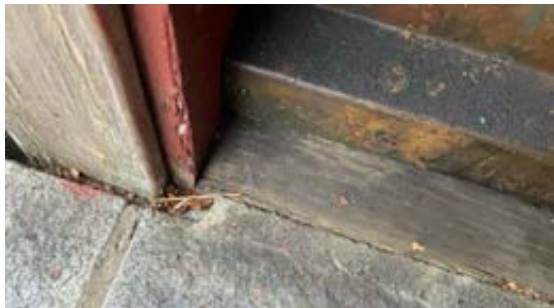
Gangdør er treg, mulig med fukt/råte-skade nedre del. Værslitasje og provisorisk avslutning nedre del av port. Rommet er avgrensa av vegger og plater men på grunn av utførelsen mellom grunnmur og lysplater og terrasse over, kan en ikke regne dette rommet som tett for vær og

Fukt/råteskade garasjedør

Portens nedre del bør utbedres, for å lukke avvik må det etableres ei tett løsning, eventuelt skifte ut port. Vask, behandling og maling av dagens port må regnes med.

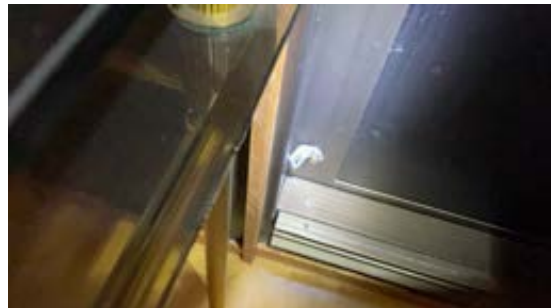
Det er påvist avvik rundt innsettingsdetaljer. Det er påvist dør(er) med fukt/råteskader. Det er påvist dører som er vanskelig å åpne eller lukke. Karmene i dører er værslitte utvendig og det er sprekker i treverket. Flere av dørene består av store parti glass, glasset og pakninger har høy alder. Det er påvist tre dør på loft. Stedvis korrosjon på metalleder. Dør i stue hovedetasje er skrudd fast med metallvinkel.

Fast dør, skrudd fast

Konsekvens/tiltak: Det må påregnes noe vedlikehold og at enkelte dører må skiftes ut. Det bør gjennomføres utbedring eller utskifting av dører med fukt- og råteskader, samt utbedring av værslitte karm og sprekker i treverket, for å hindre videre svekkelse og redusere risiko for fuktskader og varmetap.

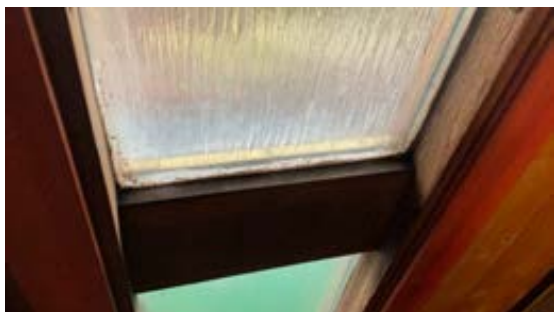
Innvendig fukt, vaskerom

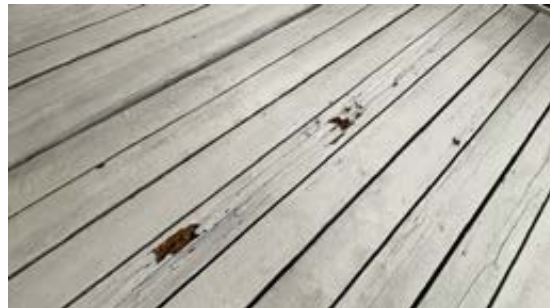
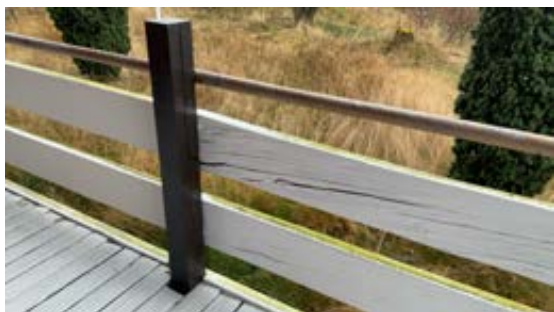
Balkonger, terrasser og rom under balkonger  
Åpninger i rekkverk er ikke i henhold til krav i dagens forskrifter. Det er påvist fukt-/råteskader i konstruksjonen. Rekkverket er for lavt i forhold til dagens krav til rekkverkshøyder. Balkong/terrasse ligger over innredede boligrom, usikker konstruksjon. Konstruksjonsutforming gir økt fare for skader. Det er tildekt et parti på altan på loft, mulig forsøk på å lede vann bort fra underliggende konstruksjoner.

Fukt/råteskader

Konsekvens/tiltak: Gjennomføre ytterligere undersøkelser og foreta utbedring av skade. Det er ikke krav om utbedring av rekkverkshøyde opp til dagens forskriftskrav. Det er ikke krav om utbedring av åpninger i rekkverk til dagens forskriftskrav. Råteskadede konstruksjoner må skiftes ut. Det bør gjennomføres ytterligere undersøkelser for å avdekke omfanget av skader. Konstruksjonene har høy alder og i kombinasjon med påviste avvik, at det ligger areal/rom under altaner/uteplasser, tilsier at en bør gjennomføre oppgraderinger for framtidig bruk.

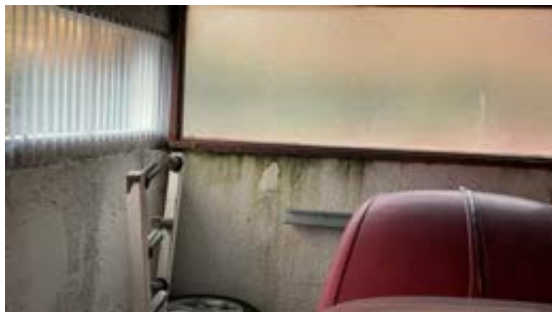
Misfarging etter inntrekk av fukt på eller ved mur og lysplater mot vest – se også rom under terreng.

Misfarging mur bakkant

Tiltak med behandling og maling av mur må regnes med etter at fuktinntrenging fra utside er utbedra.

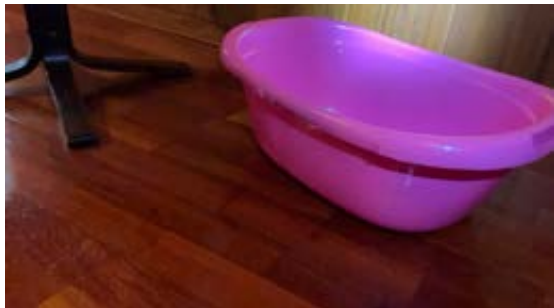
Det er pågående vanninntrenging i himling over stue, fuktskader i tak, vegg og tilstøtende/underliggende bygningsdeler må regnes med.

Pågående fuktinntrenging - kar for oppsamling

Konsekvens/tiltak: Etter at fuktinntrenging gjennom tak er utbedra må det gjennomføres grundige undersøkelser for å avdekke omfanget av vanninntrengingen og eventuelle følgeskader i tak, vegger og tilstøtende konstruksjoner. Skadede overflater og bygningsdeler må utbedres for å hindre videre fuktskader, sopp- og råteutvikling, samt redusere risikoen for forringelse av innemiljøet.

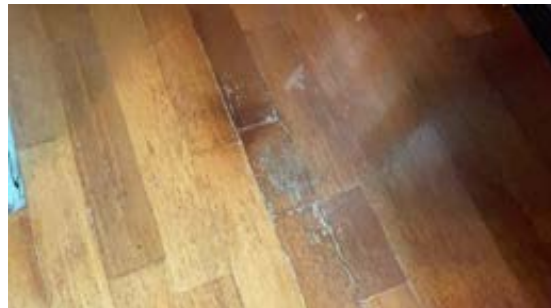
Det er påvist stedvise skader som skada parkett ved bad hovedetasje, skada overflater på gulv ved peis/altandør

Slitasjegrad overflater hovedetasje

Manglende flis ved dør i hall/entre og skader på gulv ved peis/altandør bør utbedres for å sikre tilfredsstillende overflater og redusere risiko for ytterligere slitasje.

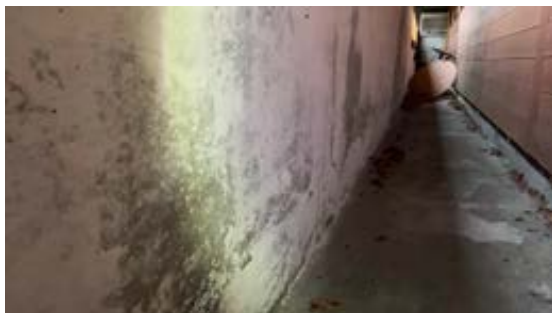
Det er påvist indikasjoner på noe fuktgjennomtrenging inn i kjellermur. Tegn til noe fukttinntrenging som avskalling av puss/maling.

Konstruksjoner mot grunnen bak bolig

- Det påviste fuktnivå gir grunn til å overvåke konstruksjonen jevnlig for å se utvikling over tid, og eventuelt foreta tiltak for å unngå fuktskader.

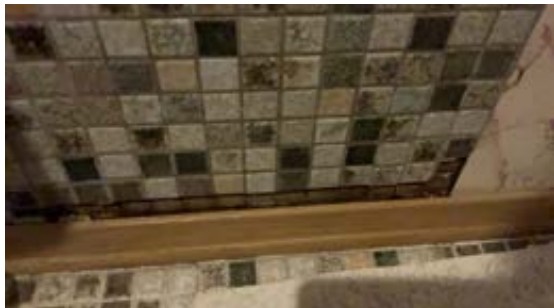
Plan 2 – Bad – Tilliggende konstruksjoner våtrom  
Det er påvist fliser som har løsna fra underøaget, våtromsplate som er tatt hull i og fuga sammen, i våtsone ved opplegg forbadekar.  
Konsekvens/tiltak: Våtrom må fornyes, se eget punkt.

Fuktskade og avvik våtsone

Våtrom må fornyes, se eget punkt.

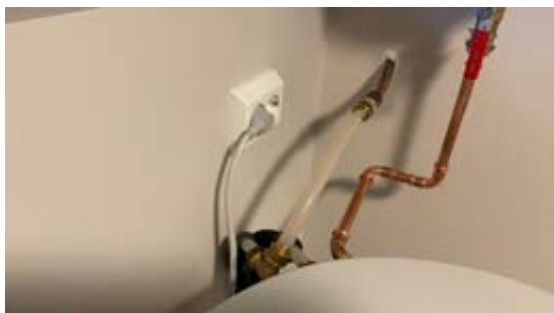
Nyere installasjon, ikke samsvarserklæring i boligen.

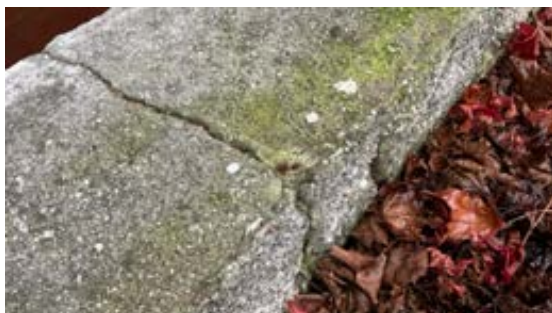
Grunnmuren har sprekkdannelser. Stedvis avskalla overflater på mur bak bolig.

Riss/sprekke

Sprekker og avskallinger på grunnmuren bør utbedres for å hindre videre forringelse av konstruksjonen og redusere risikoen for fuktinntrengning og frostskaider.

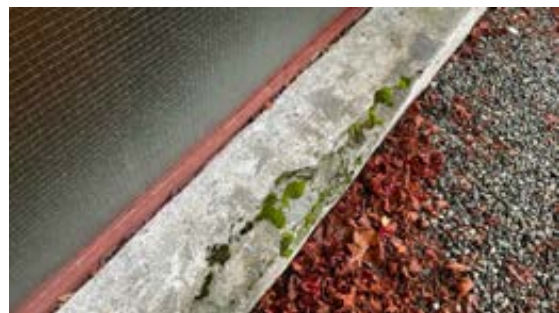
Avskalling
