# Tilstandsrapport

Fritidsbolig

Orvegen 58, 6524 FREI

Oppdragsnr.: 20889-1581

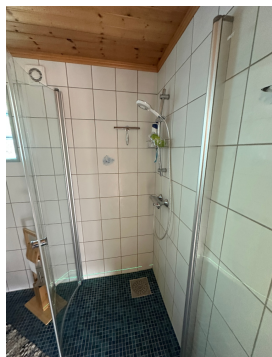
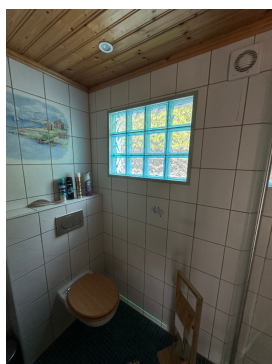
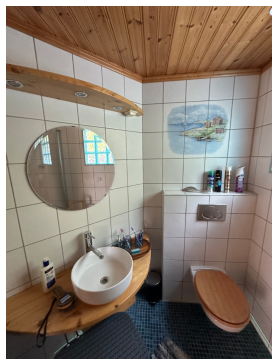
## ETASJE > BAD

### TG 2 Dokumentasjon for våtrom

Det foreligger ikke dokumentasjon eller kvalitetsdokumentasjon for utførelse av våtrommet. Badet er opplyst etablert i forbindelse med tilbygget omkring 2004/2005. Manglende dokumentasjon innebærer usikkerhet om oppbygning og utførelse av membran og øvrige fuktsikringstiltak.

Veggene er flislagt og himlingen er utført med panel. Overflatene fremstår som hele og godt vedlikeholdte. Det ble ved visuell kontroll ikke registrert skader eller andre forhold som ga grunnlag for merknader. Normal bruksslitasje i forhold til alder er registrert.

Gulvet er belagt med keramiske mosaikkfliser og er utstyrt med elektriske varmekabler. Overflaten fremstår hel og uten registrerte skader eller løse fliser ved visuell kontroll. Fallforhold er kontrollert i forbindelse med befaring og vurderes å være begrenset sammenlignet med dagens anbefalinger. Dette er et forhold som er vanlig for våtrom fra byggeperioden. Normal bruksslitasje ut fra alder.

Badet har plastsluk. Membranløsningen er ikke dokumentert og kunne ikke kontrolleres uten destruktive inngrep. Utførelsen av tettesjikt bak innebygget sistene er ukjent. Det ble ved visuell kontroll ikke registrert tegn til aktive lekkasjer eller skader på tilgjengelige overflater. På grunn av manglende dokumentasjon og begrenset kontrollmulighet knyttes det usikkerhet til utførelsen av det vanntette sjiktet.

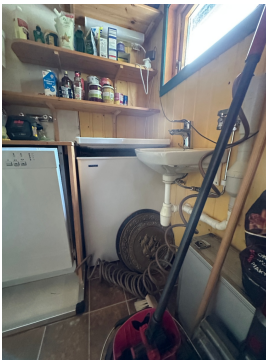
## ETASJE > VASKEROM / TEKNISK ROM

### TG 10 Dokumentasjon for våtrom

Vegger og himling fremstår med normal bruksslitasje. Ingen synlige skader registrert ved visuell kontroll.

Gulvet fremstår med normal bruksslitasje. Rommet mangler sluk, noe som øker risikoen ved vannlekkasje.

- Det anbefales at rommet oppgraderes dersom det fortsatt skal benyttes som vaskerom. Ved ombygging bør det etableres sluk, tilfredsstillende fall mot sluk og dokumentert vanntett sjikt i samsvar med gjeldende regelverk.
