# Tilstandsrapport

Selveierleilighet i blokk

Jordbærvegen 31, 6421 MOLDE

Oppdragsnr.: 21039-2089

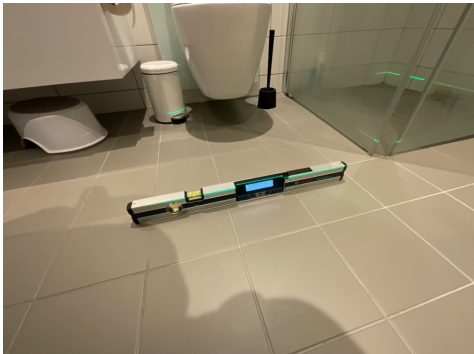
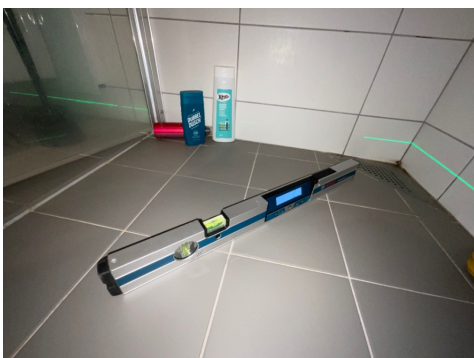
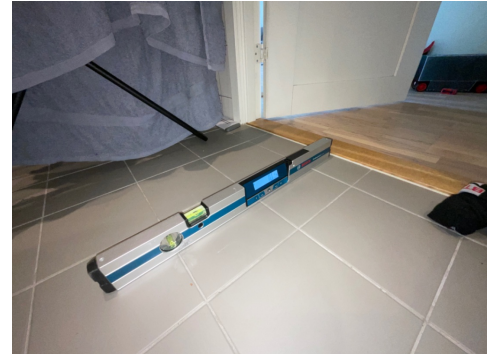
- Det er påvist avvik i fallforhold til sluk i forhold til krav i forskrift på byggetidspunktet.

Det er et mindre avvik på fallfohold lokalt i nedsenket dusjgrube, fall i nedsenk skal minimum være 1:100 fallfohold, dvs 1 cm per meter, men målt til ca 1:200 fallfohold, dvs ca 5 mm per meter.

Gulvet har ikke 1:100 fall på hele gulvflaten, tettesjiktet er ikke ført 15mm opp over ferdig flislagt gulvflate ved terskel. Dette er et avvik i forhold til forskriftskrav. Gulvet har fall mot sluk, og vil trolig fungere etter hensikt.

Dersom fallet utenfor dusjsonen er mindre enn 1:100, skal det være minimum 15 mm membranoppkant ved dørterskel. Membranhøyden ved terskelen måles fra overkant av flisene/golvbelegget i våtrommet. TEK-17 (dagen forskrift) gir anledning til å bygge badegulv uten fall, forutsatt at det er minimum 1:50 fallforhold i dusjsone, og at det er 15 mm tett oppkant ved dør. Gulv tilfredsstiller kravet til TEK-17 med unntak av det ikke er 15 mm membran oppkant over flisgulv ved dør og avvik på lokalfall i nedsenket dusjgrube.

Ingen tiltak sett på som nødvendig på grunn av kostnad for utbedring av fall vil medføre. Avviket kan medføre at vann ligger noe lengre før det renner til sluk eller fordamper vekk.

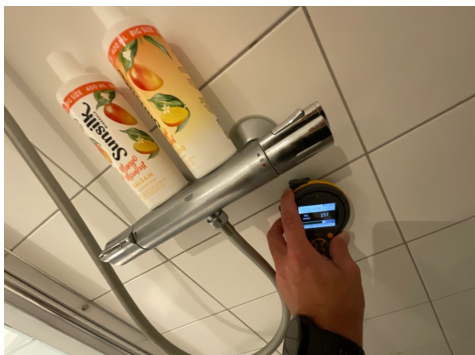
Hulltaking er ikke foretatt da det ikke er fysisk mulig pga tilliggende konstruksjoner. Hulltaking mot prefabrikkert baderomsmodul kan ikke utføres. Det er inspeksjonsluke i vegg i soverom som tilstøter mot dusjvegg, ingen fukt eller andre avvik registrert. Våtrommet er isteden fuktkontrollert med egnet fuktmåleverktøy og det er ikke påvist unormale forhold ved fuktsøk i relevante våtsoner i gulv og vegger.

- TGIU gitt ut ifra manglende mulighet for hulltaking.
