# Hardbakkane 45

SYVDE

Velholdt og flott enebolig med garasje og hagestue | 5 sov | Ildsted | Stor og skjermet tomt |

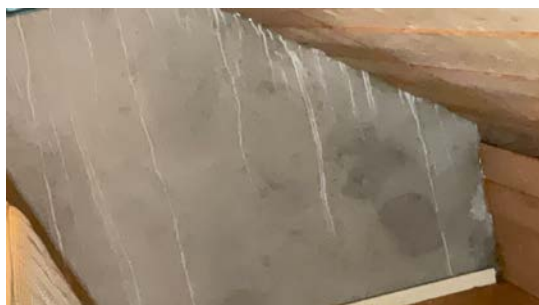
- Det er påvist sprekker i murte/pussede fasader
- Det er observert fukt render fra topp murvegg, i rafte kott.

Overgang tak/vegg.

- Lokal utbedring må utføres
- Kan være kondens fukt pga vametap eller slagregn, dette må undersøkes nærmerer.

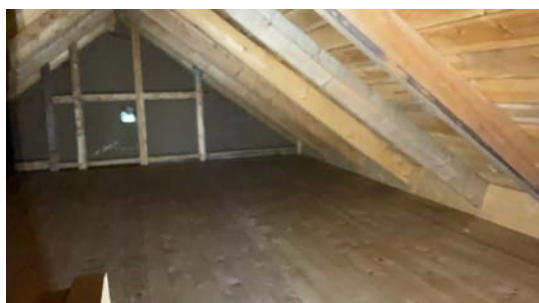
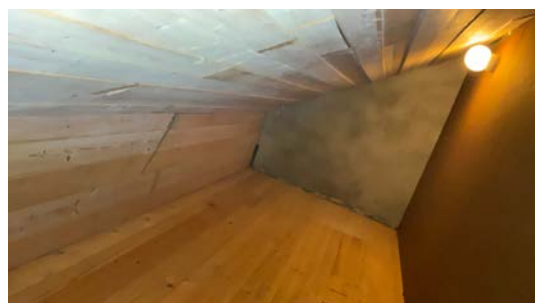
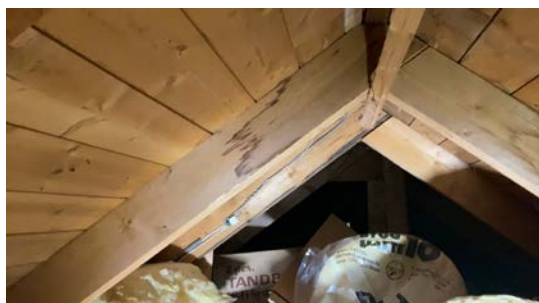
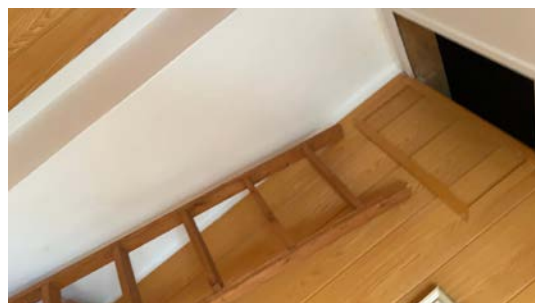
- Det er påvist fuktskjolder/skader i takkonstruksjonen
- Det er begrenset/dårlig ventilering av takkonstruksjonen.

Uisolert luke.

- Fuktskader i takkonstruksjonen kan føre til råte, svekket bæreevne og videre skadeutvikling.
- Årsak til fukt bør avdekkes. Deretter bør skaden utbedres, og skadet konstruksjon reparere eller skifte ut.
- Dårlig ventilering kan føre til opphopning av fukt, med risiko for kondens, mugg- og råteskader i konstruksjonen.
- Det anbefales å forbedre ventilasjonen i takkonstruksjonen for å sikre tilstrekkelig luftgjennomstrømning og redusere fuktbelastning.

En bør skifte til isolerte raftekottluker.

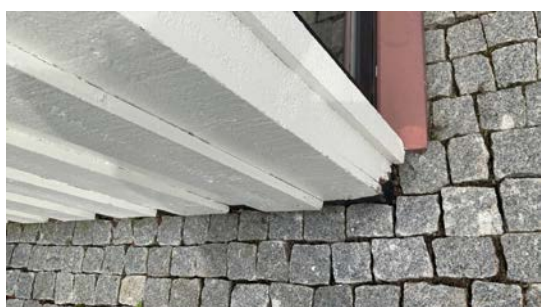
- Det er påvist spredte råteskader i bordkledningen.

- Råteskader i bordkledningen kan fortsette å utvikle seg både i tilliggende bordkledning og til bakenforliggende veggkonstruksjon, dersom en ikke foretar tiltak.
- Råteskadet bordkledning bør skiftes ut.

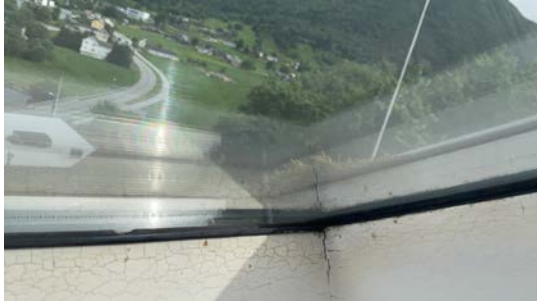
- Det er påvist noen glassruter som er punktert eller sprukne.
- Det er påvist at enkelte vinduer er vanskelig å åpne og lukke.
- Karmene i vinduer er slitte og det er sprekker i treverket.

- Vinduer med punkterte/sprukne glass må påregnes skiftes ut, enten hele vinduet eller kun selve glassene.
- Det anbefales å justere, vedlikeholde eller utbedre vinduene for å sikre normal funksjon.
- Slitte karmen og sprekker kan føre til redusert tetthet, fuktinntrenging og videre nedbrytning av treverket.

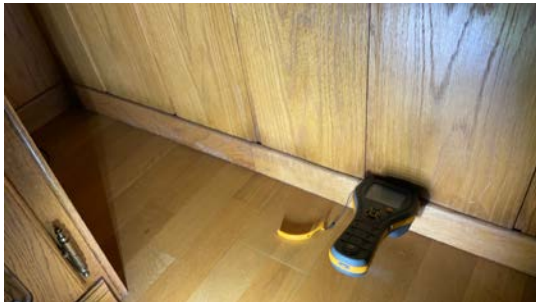
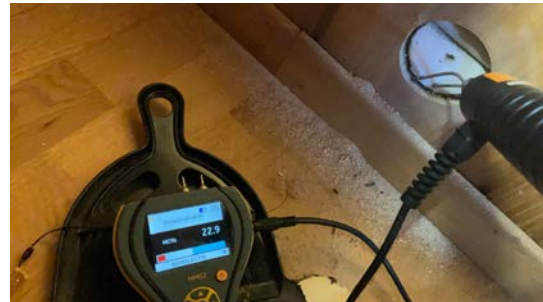
Gulvet er av furu. Veggene har plater og panel, og det er innvendig utforede vegger på grunnmur, det er påvist ikke branntildekket isopor. Hulltaking er foretatt, det er målt til 22, fuktmåling > 20 er fare for sopp, råte og annen forringelse av treverk. Vegger må åpnes.

- Det er gjennom hulltaking påvist høyt fuktnivå inne i innforet vegg, men ikke påvist fuktskader i dette området.
- Det er påvist ikke branntildekket isopor

- Høyt fuktnivå i trekonstruksjonen gir økt risiko for utvikling av fuktskader, mugg og råte over tid.
- Det anbefales å avdekke årsak til fukt og iverksette tiltak for å redusere fuktbelastningen, samt følge med på utviklingen.
- Plastisolasjon må dekkes av brannhemmende materiale i henhold til forskriftskrav.

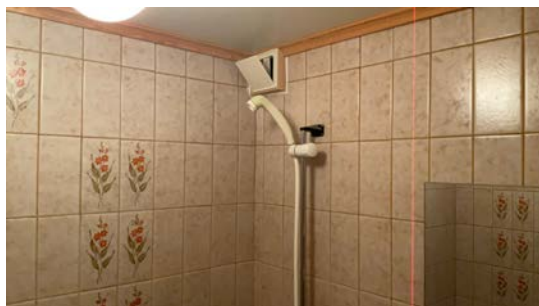
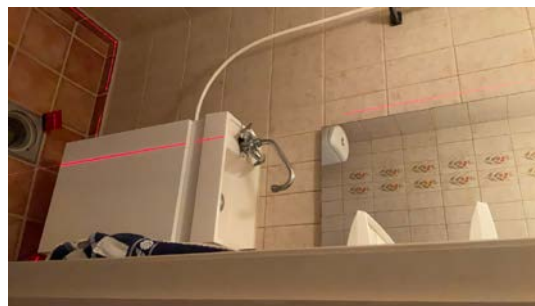
- Manglende oppgradering av våtrommet medfører høy risiko for at konstruksjonene ikke vil tåle vanlig bruk av vann eller lekkasjer. Selv om det er dusjkabinett, er det fortsatt en betydelig risiko for at våtrommets konstruksjoner ikke tåler lekkasjer. Dette kan føre til fuktskader på tilstøtende konstruksjoner
- Våtrommet har behov for omfattende oppgraderinger. For å sikre en løsning som oppfyller gjeldende krav, bør tettesjikt, sluk og røropplegg oppgraderes og dokumenteres

Nyere servantskap.
