ENE BOLIG · TILSTANDSRAPPORT MED VERDITAKST

# Nesgrenda 10

6057 ELLINGSØY

| Befaringsdato | 28.09.2026 |

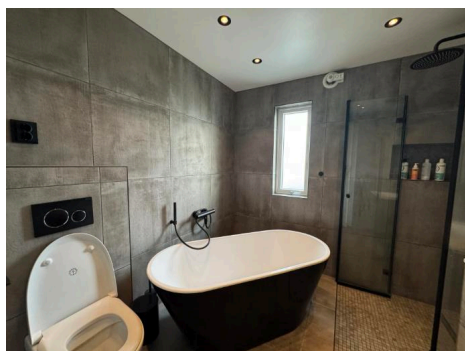
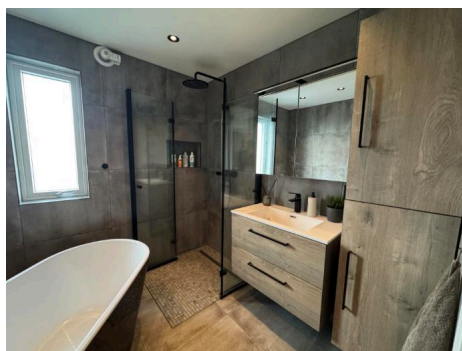
Badet er fra 2020, men det foreligger ikke dokumentasjon på prosjektering og utførelse. Rommet har flislagt gulv og vegger, gulvvarme og malte innvendige tak med downlights. Badet har dusjhjørne, badekar, vegghengt toalett og innredning med servant. Det er elektrisk styrt avtrekksvifte og luftespalte i døren.

- Det bør om mulig fremskaffes dokumentasjon på utførelsen. Manglende dokumentasjon medfører usikkerhet rundt tettheten og kan gi risiko for fuktskader ved eventuell svikt.
- Overvåk forholdene jevnlig rundt vinduet i våtsonen, da dette er et risikopunkt.

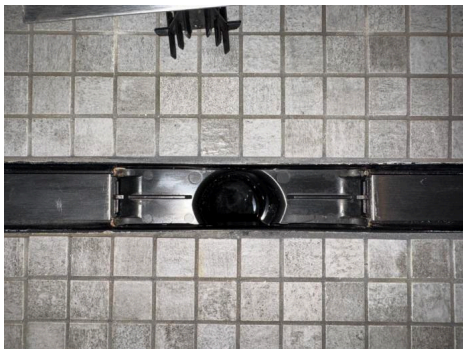
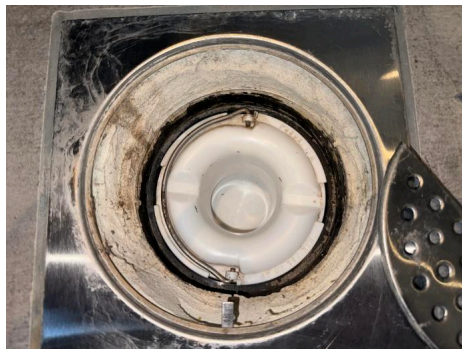
Det er plastsluk og slukrist. Ifølge eier er disse fra 2020, vurdert ut fra alder og observasjoner i sluket. Andre vann- og avløpsledninger på våtrommet er vurdert under samlet vurdering av vann og avløp.

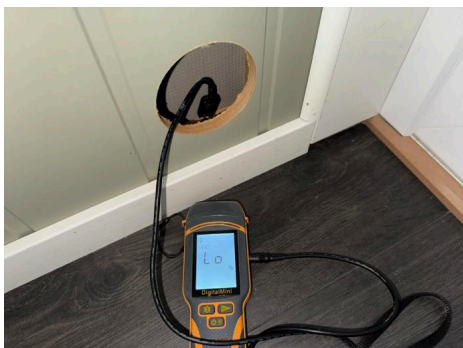
Hulltaking er utført fra soverommet bak dusjsonen. Det er målt 6 vekt% fuktighet i treverket inne i hulltakingen. Treverket er tørt.

- Det anbefales å fremskaffe dokumentasjon på utførelsen av det vanntette sjiktet, da utførelsen ikke kan verifiseres og eventuelle avvik kan medføre risiko for fuktskader.

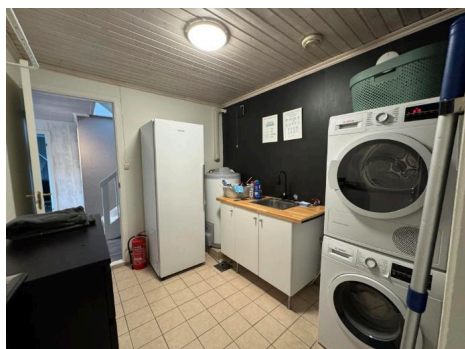
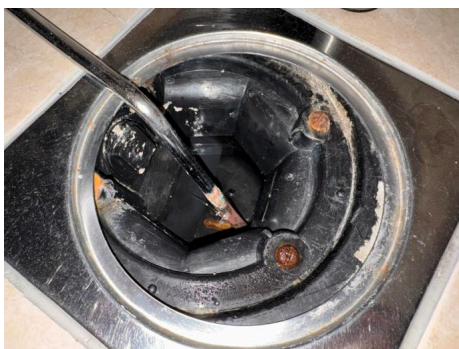
### **TG3** A.2.1.3 - Vanntett sjikt og tett tilslutning til sluk og andre gjennomføringer i gulv og vegger

Vaskerommet er av eldre dato og etablert før år 2000, basert på opplysninger og observert materialbruk og utførelse. Rommet har flislagt gulv, malte veggoverflater og panel i tak. Våtrommet har servantinnredning og opplegg for vaskemaskin. Eldre plastsluk.

- Det må påregnes full oppgradering av våtrommet, da tettesjikt, sluktilslutninger og gjennomføringer har overskredet forventet funksjonstid; fortsatt bruk medfører økt risiko for fuktskader.

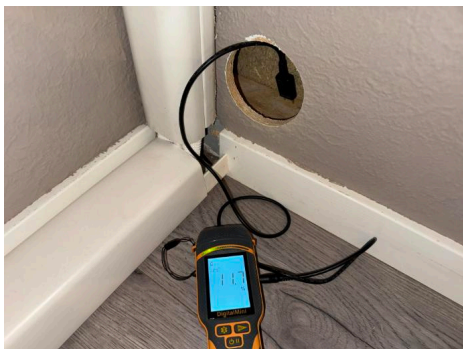
Servanten grenser mot yttervegg, slik at hulltaking bak denne ikke er mulig. Det er utført hulltaking og fuktundersøkelse fra tilstøtende hall med trapp, som er mindre utsatte deler av våtromskonstruksjonen. Undersøkelsen ga ingen indikasjoner på unormale fuktforhold eller skader.

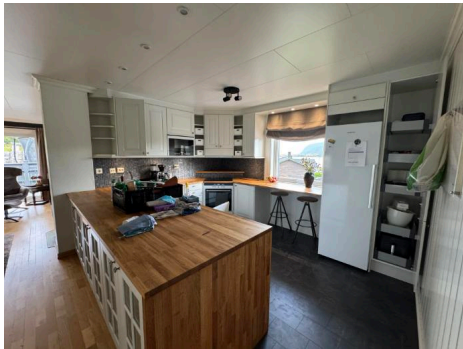
### TG2 A.2.2.4 - Avtrekk ved matlaging og komfyrvakt

Kjøkkeninnredning med profilerte fronter og heltre benkeplate. Fliser over kjøkkenbenken. Integrert stekeovn, platetopp, mikrobølgeovn og oppvaskmaskin. Halvintegrert kjøl/frysenskap. Ventilator med avtrekk ut.

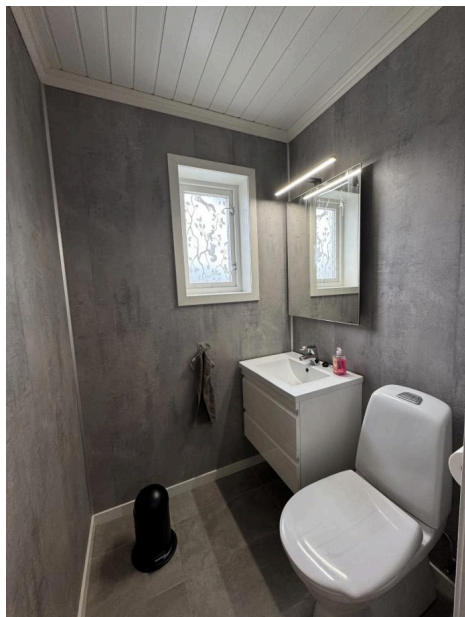
Toalettrom med fliser på gulvet, våtromsplater på veggene og panel i taket. Gulvvarme. Gulvmontert toalett og innredning med servant. Naturlig ventilasjon via ventil i taket. Toalettrommet ble modernisert rundt 2018 i forbindelse med en vannskade, med arbeid utført i regi av forsikringsselskapet.

- Det er registrert avvik ved ventilasjonen, som kun består av naturlig ventilasjon og dermed har begrenset ventilasjonseffekt.

- Det er påvist noe slitasje på innredningen, som per i dag vurderes som et kosmetisk avvik.

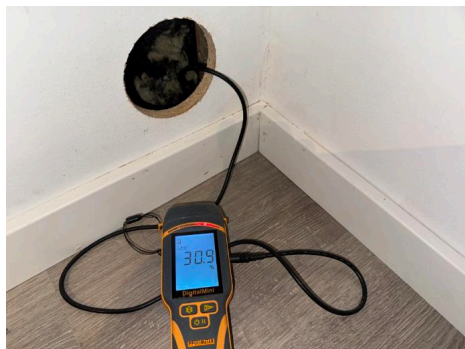
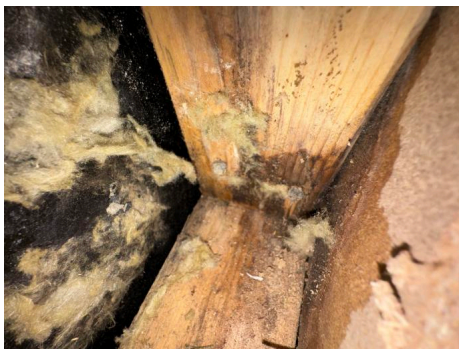
Det er utforede vegger mot tilfylt terreng samt åpne vegger. Det er tatt hull mot tilfylt terreng i bod/omkladningsrom. Ved hulltaking ble det påvist et høyt fuktnivå på over 30 vektprosent samt spor etter skadet treverk.

- Det er konstatert fuktskade i utforede vegger mot tilfylt terreng, med høyt fuktnivå over 30 vektprosent og spor etter skadet treverk.

- Utforede vegger mot tilfylt terreng må undersøkes nærmere, og utbedring eller utskifting av fuktskadet treverk må påregnes innen relativt kort tid for å begrense videre fuktskade.
- Dette forholdet må sees i sammenheng med utvendig fuktsikring og drenering.

**Kostnadsestimat:** kr 50 000 - 100 000
