# Tilstandsrapport

Rekkehus

Dølihagan 10 D, 2050 JESSHEIM

# gnr. 132, bnr. 150

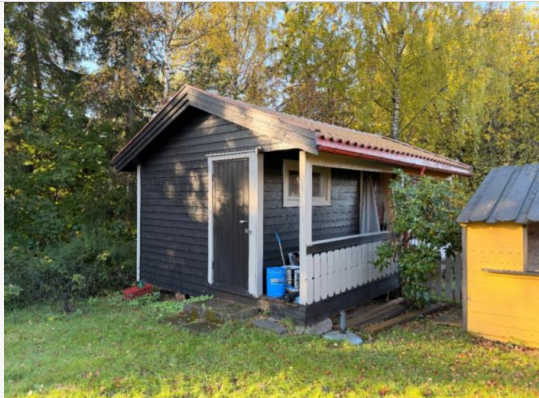
## Bod

Bygget er ikke tilstandsvurdert ihht Forskrift til avhendingslova og NS3600. Dette er kun en enkel beskrivelse.

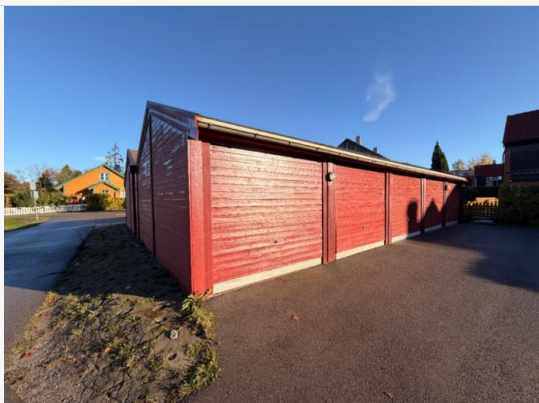
## Garasje i rekke

Garasjen fremstår med normal bruksslitasje for garasjer, garasjer blir større utsatt for fukt m.m. innvendig, det er derfor påregnelig med større slitasje på garasjer, boder osv. en på boliger.
