# Tilstandsrapport

Rorbu

Strandavegen 50, 6430 BUD

Oppdragsnr.: 21039-2389

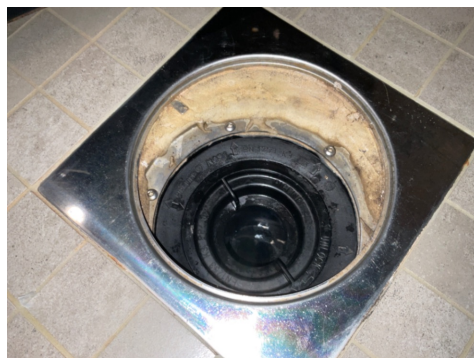
Det er plastsluk og smøremembran med ukjent utførelse. Det er påvist spor etter membran/slukmansjett klemt bak klemring i sluken. Vurdert ut i fra utførelse i sluk og alder.

Sluk, synlig membran klemt korrekt under klemring.

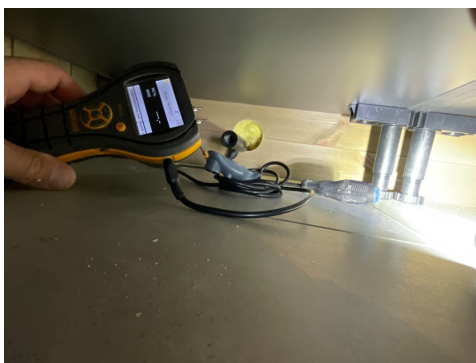
Hulltaking er foretatt fra tilstøtende rom uten å måle forhøyet fuktverdier i bakvegg eller i bunnsvill. Våtrommet er også fuktkontrollert med egnet fuktmåleverkøy og det er ikke påvist unormale forhold ved fuktsøk i relevante våtsoner i gulv og vegger.

Hulltaking og fuktmåling, ingen fukt eller andre avvik registrert i borehull. Hull blir blendet forsvarlig.
