# Tilstandsrapport

Boligbygg med flere boenheter

Akselhagen 1 , 4322 SANDNES

Befaringsdato: 21.09.2026

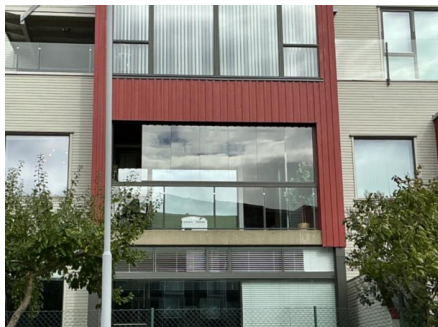
### TG 2 Balkonger, verandaer, takterrasser og altaner

- Sluk i dekke ligger høyere enn gulv og ved annet lekkasjevann må vann svabres til sluk. Glass til skyve-felt tar borti ramme og bør justeres.

- Skyvefeltet på glasset bør også justeres slik at det ikke tar borti rammen, for å forhindre unødvendig slitasje og sikre funksjonalitet.

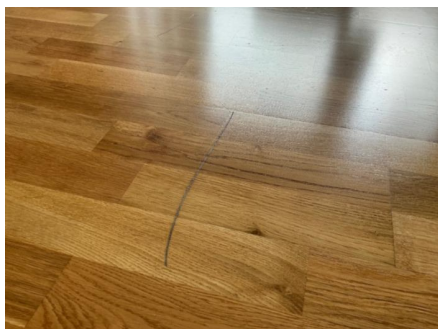
### TG 2 Overflater - gulv

- Enkelte riper i parkett. Fremstår ellers med normal slitasje.

- Utbedring/sliping av parkett kan vurderes.

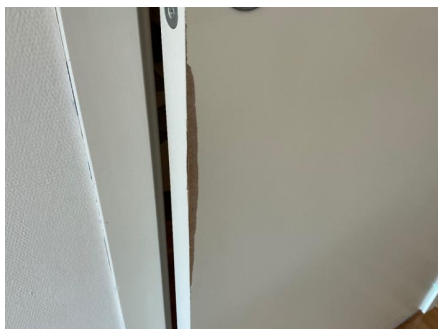
## TG 2 Innvendige dører

- TG 2 på grunn av skade på noen dører og dør til bod og soverom tar borti karm og bør justeres.

- Normaltid for justering av dører 2 - 8 år. Sparkling/maling av dører med skade må påregnes.

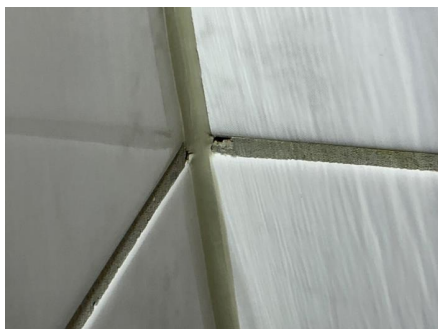
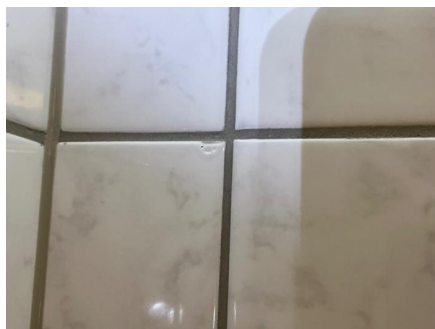
- Det er påvist riss eller sprekker i flisfuger i våtsonen. Skade på en flis i dusj-sone. Dette er i liten grad.

Skade på flis. Dette er i liten grad.

- Riss/sprekker kan indikere bakenforliggende fuktskader, og konstruksjonen bør observeres jevnlig for å vurdere utvikling.

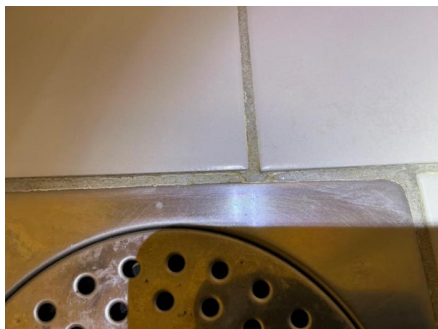
Gulvet er belagt med fliser. Høydeforskjellen fra topp slukrist i dusj-sone til gulv ved terskel er målt til 12 mm. Høydeforskjellen fra topp slukrist i dusj-sone til aluminiumslist ved terskel er målt til 33 mm.

- Det er påvist avvik i fallforhold til sluk i forhold til krav i forskrift på befaringsstidspunktet.
- Det er påvist at flisfuger i våtsonen har riss/sprekker.

- Til tross for avviket i fall/høydeforskjell til sluk, vil gulvet fortsatt kunne lede vann mot sluket, men med redusert effektivitet. Dette kan potensielt øke risikoen for vannansamling i enkelte områder av badet.
- Slike riss/sprekker kan indikere bakenforliggende fuktskader, og konstruksjonen bør observeres jevnlig for å vurdere utvikling.
- Det anbefales å etablere drenerings-hull i ramme til dusj-sone slik at eventuelt annet lekkasjevann vil ledes til sluk i dusj-sone.

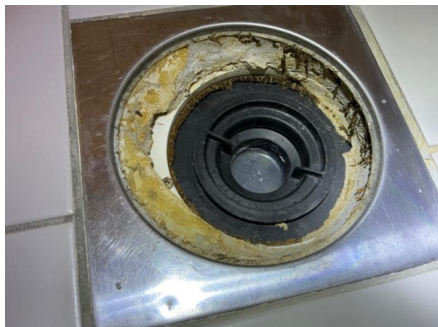
- Påstrykningsmembran/smøremembran på vegg er eldre enn 15 år og det mangler dokumentasjon. Tettesjiktet har derfor usikker fremtidig funksjon.

- Det er ikke tilstrekkelig høyde fra topp av slukrist til topp vannnett sjikt mot rørgjennomføring eller ved døråpning (i forhold til krav i forskrift på befaringstidspunktet)

- Til tross for avviket i fall/høydeforskjell til sluk, vil gulvet fortsatt kunne lede vann mot sluket, men med redusert effektivitet. Dette kan potensielt øke risikoen for vannansamling i enkelte områder av våtrommet.
- Det anbefales regelmessig rengjøring av sluket for å sikre tilfredsstillende avrenning og redusere risikoen for at vannstanden stiger opp mot klemringen.

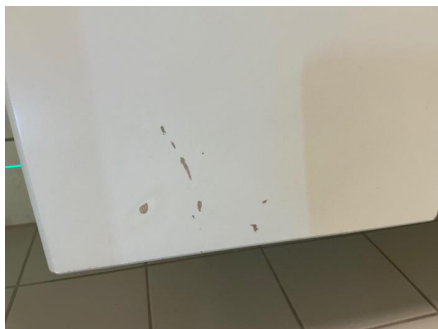
- Det er ikke påvist tilfredsstillende løsning for å synliggjøre lekkasje fra innebygget systerne.

- Uten tilfredsstillende dreneringsløsning/lekkasjesikring kan lekkasjer pågå over lang tid uten å bli oppdaget. Dette kan føre til omfattende fuktskader i omkringliggende byggematerialer.
- Det anbefales å etablere en løsning som gjør eventuelle lekkasjer synlige, for eksempel via lekkasjevarsling eller åpning/drenering til synlig område. Utførelsen bør være i tråd med gjeldende anbefalinger for innebygde systerne. Utstyr i kosett-cisterne - teknisk levetid 15 - 30 år.
- Skade på dør og front til baderoms-innredning.
- Utbedring av ovenfornevnte forhold må påregnes.

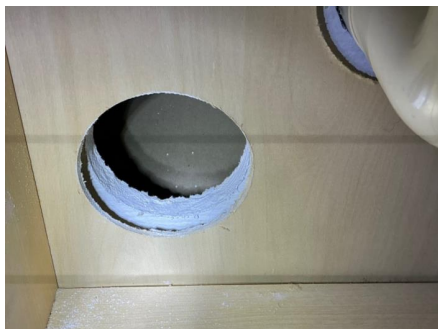
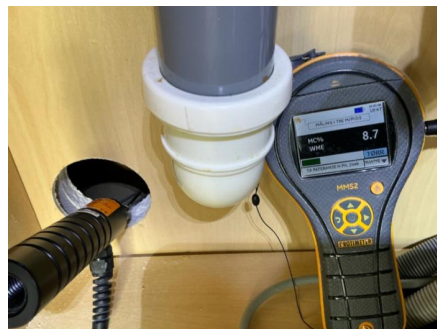
Hull-taking er foretatt fra tilstøtende rom (seksjon på kjøkken) mot våt-sone uten å påvise avvik. Det gjøres oppmerksom på at fuger ikke er tette. Det vil derfor ikke være unormalt med fukt mellom fliser og membran.

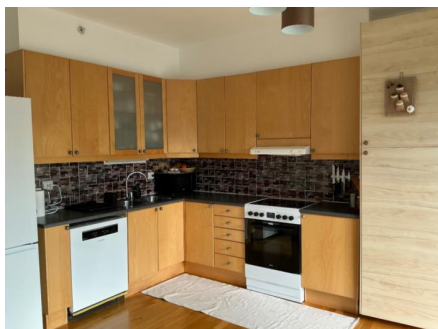
Kjøkkeninnredning med slette fronter, mekanisk avtrekk, laminat benkeplate med nedfelt vask og frittstående hvitevarer. Noe svelling på benkeplater over oppvaskmaskin. Ved fukt-søk er det ikke registrert unormale verdier. Bytte benkeplate kan vurderes. Fremstår ellers med normal slitasje.

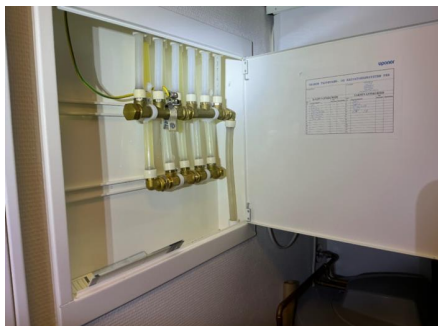
- Det gjøres oppmerksom på at mer enn halvparten av forventet brukstid er oppbrukt for vannkraner.

- Det er ikke behov for utbedringstiltak siden anlegget fungerer i dag, men ut ifra alder kan skader plutselig oppstå på eldre anlegg.

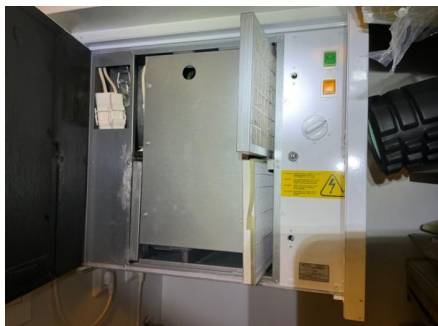
- Ventilasjonsanlegget har nådd en alder som medfører usikker fremtidig funksjon.
- TG 2 settes fordi garantitiden på ventilasjonsanlegget er utløpt.

- Det er ikke behov for utbedringstiltak siden ventilasjonsanlegget fungerer i dag, men ut ifra alder kan skader plutselig oppstå på eldre anlegg

Det anbefales å bytte filter årlig og utføre rens og service på ventilasjonsanlegget hvert 5. år for å sikre god luftkvalitet og opprettholde anleggets funksjon. Konsekvensen av manglende vedlikehold kan være redusert effekt, dårlig inneklima og økt risiko for tekniske feil.

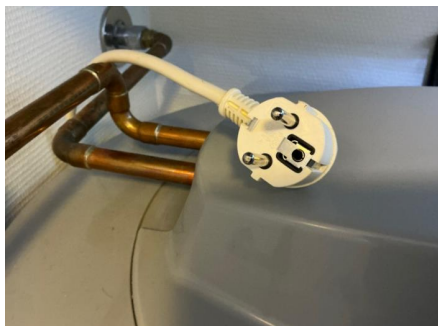
Bereder er tilkoblet strøm med kontakt.

- Varmtvannsberedere med effekt på 1500 W eller mer må være fast tilkoblet det elektriske anlegget. Det er ikke lenger tillatt å koble disse til vanlig stikkontakt. For beredere installert før 2010 og tilkoblet gjennom stikkontakt, er det ikke pålagt å bygge om anlegget, men det anbefales å gå over til fast tilkobling.
