# Varen 16

RANDABERG SENTRUM

**Stor innholdsrik enebolig i ettertraktet nabolag -  
Solrike uteområde med terrasser, balkonger og  
hage - Garasje**

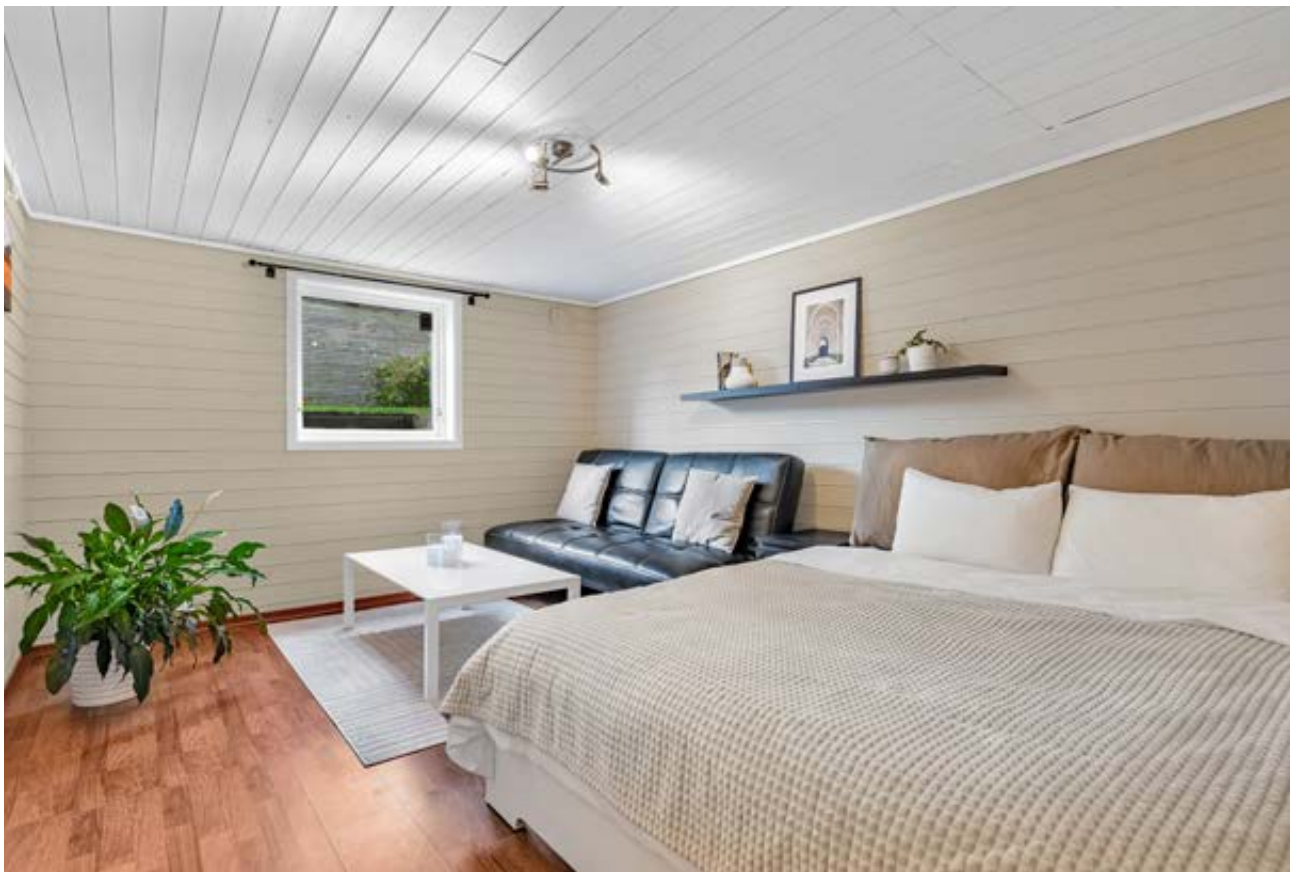
Rom brukt som soverom i kjelleretasjen. Rommet er ikke byggemeldt eller godkjent som soverom

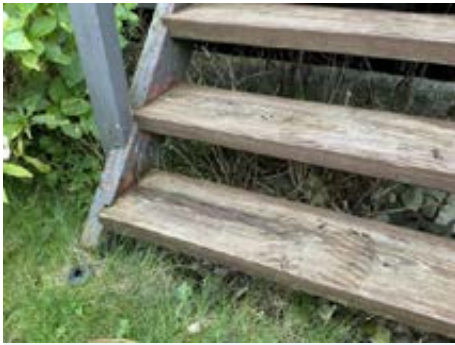
Ved enkel nivellering er det målt en høydeforskjell på 1, 5 cm. TG 2 på grunn av blant annet spredt fukt/råteskade på noen terrassebord og trinn i trapp. Høyde på rekkverk er 84, 5 cm. Åpninger i rekkverk til trapp har for store åpninger.

Fukt/råte skade på noen trinn.

Utbedring av av ovenfornevnte forhold må påregnes. Normaltid for reparasjon av balkong/terrasse 15 - 30 år.

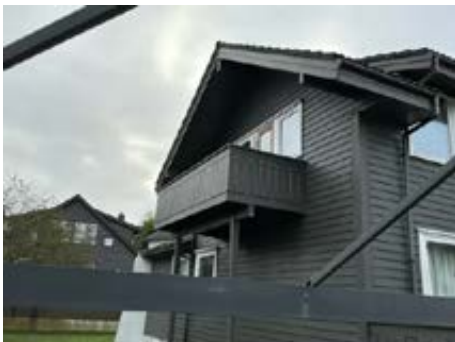
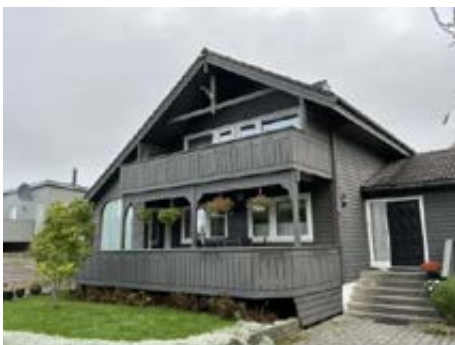
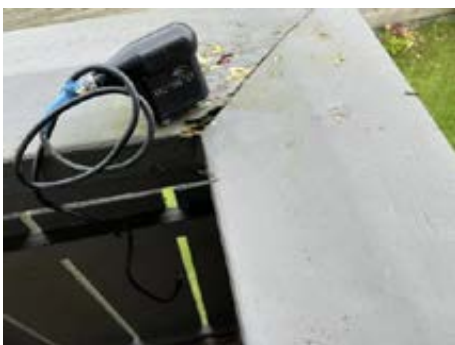
## 6.6 Balkong, terrasse, platting

Ved enkel nivellering på terrasse med adkomst fra stue1 etasje er det målt en høydeforskjell på 3, 5 cm. Rekkverket tilfredsstillende krav til høyde på oppførings-tidspunktet, men er lavere enn forskriftskrav på 100 cm. Rekkverk bygget etter bygge-regler fra byggeår. Høyde på rekkverk 84 cm. TG 2 på grunn av blant annet fukt/råteskade på hånd-rekke. Med hensyn til alder vurderes over halvparten av forventet funksjonstid å være nådd.

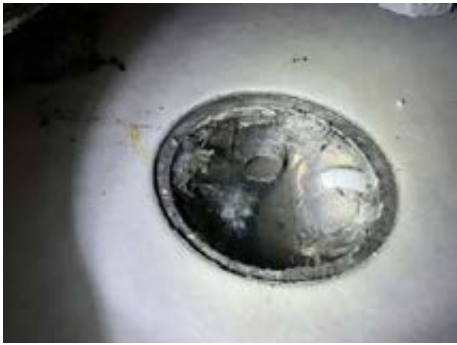
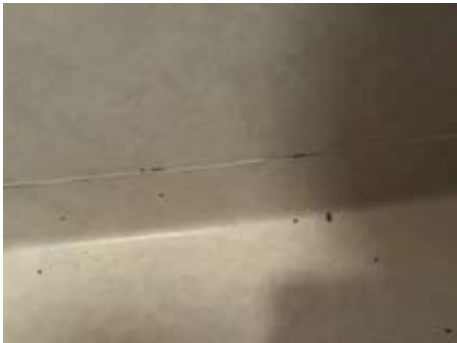
Glippe/sprekk i belegg/membran under dusjsone.

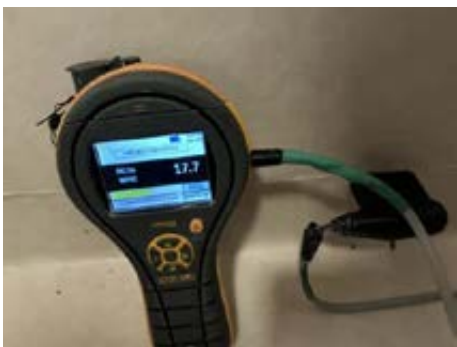
Fukt-søk i vegg under dusj.

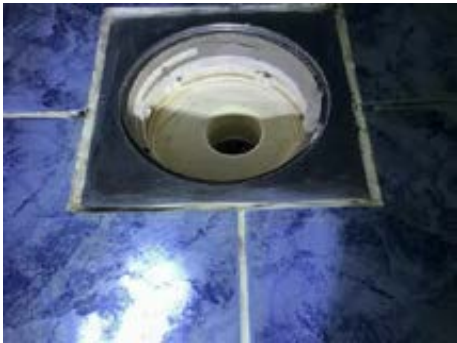
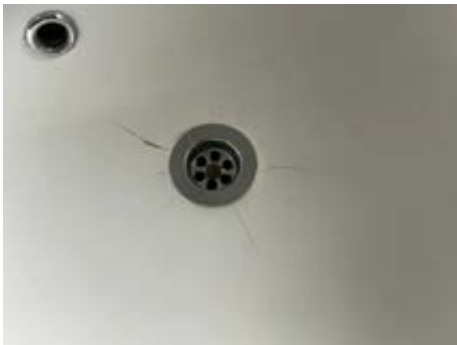
Sluk er lett tilgjengelig for kontroll/rengjøring. Belegg/membran er ikke synlig under klem-ring.

Det anbefales regelmessig rengjøring av sluk for å forhindre at vannstand stiger opp til klemring. Dersom vannstand overstiger klemring kan vann ledes under klemring med risiko for lekkasje. Bad er slutten av forventet brukstid. Det anbefales installere tett dusjkabinett for å unngå fukt-belastning fra fritt vann på gulv og vegger.
