# Tilstandsrapport

Tre roms leilighet

Skaregata 10 B, 6002 ÅLESUND

Befaringsdato: 10.09.2026

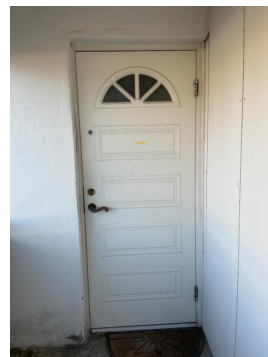
Ytterdør

- Karmene i dører er værslitte utvendig og det er sprekker i treverket.

Ytterdøren mot svalgangen har en del slitasje, hakk og riper.  
Døren står foran overflatebehandling.

- Det må foretas lokal utbedring.

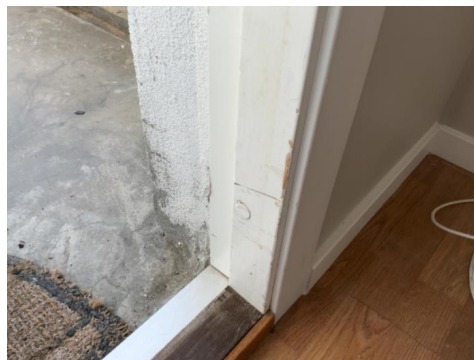
Det er en del slitasje på ytterdøren, særlig på karmen

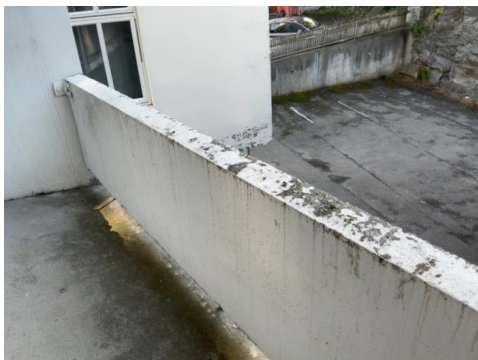
- Rekkverket er malingsslitt. Det er begynnende rustsprenging i betongelementene i rekkverket, noe løs betong.

Målt høyde ca 90 cm. Dagens krav til rekkverkshøyde er minst 1 meter. Rekkverket er malingsslitt og har begynnende rustsprenging i betongen med litt løs puss / betong.

Rekkverket er malingsslitt

- Rekkverket står foran reparasjon og vedlikehold

Rekkverket står foran flikking/ reparasjon og maling.

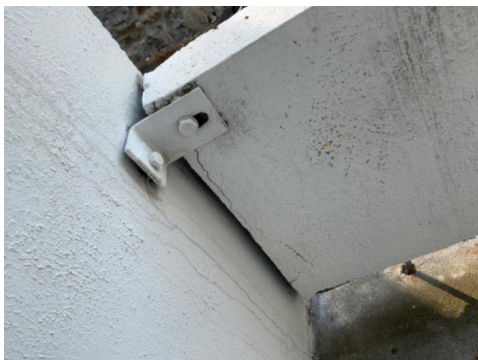
Sprekker i rekkverkselement

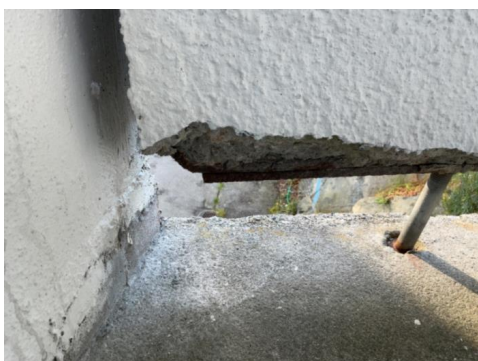
Rustsprenging og noe løs betong på rekkverket.

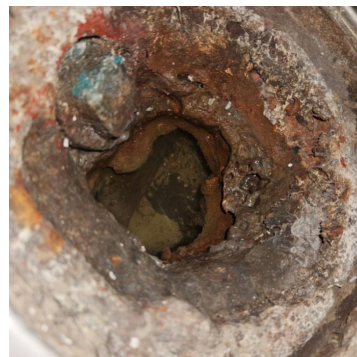
Dette gir forhøyet risiko for utettheter og lekkasje.

Eldre jern / soil sluk uten klemring.

Det anbefales å fortsette å dusje i et tett dusjkabinett frem til badet skal fornyes.

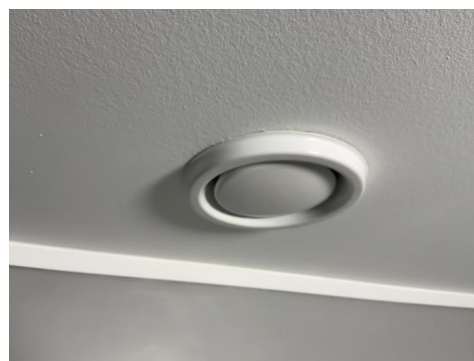
- Manglende ventilasjon kan føre til opphopning av fukt og dårlig luftkvalitet. Dette øker risikoen for kondens, muggvekst, luktp problemer og fuktskader over tid.

Naturlig avtrekk var normalt i byggeåret.

Avtrekksventil i himlingen

Det anbefales likevel å etablere mekanisk avtrekk fra våtrom.

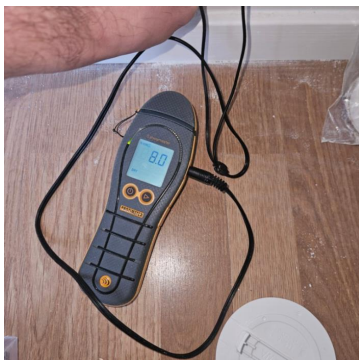
Borret hull fra tilstøtende rom, gang. Målt i bunnsvill bak dusjen med motstandsmåler uten unormale utslag. (8 %)

Ingen indikasjon på unormal fukt i veggen

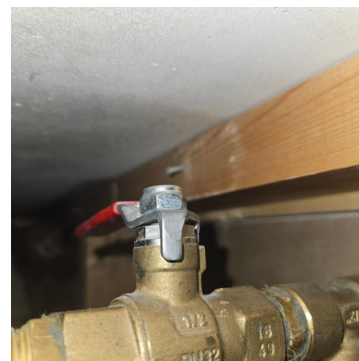
- Eldre kobberrør med skjøter har økt risiko for lekkasjer og svikt i koblinger, med fare for vannskader.
- I forbindelse med oppgradering av våtrom vil det være naturlig med utskiftning av rør.

Vannrørene fungerer i dag, men skader / lekkasjer kan plutselig oppstå på eldre rør.

Stoppekran for vann over himlingen på badet

Det anbefales å bytte rør ved neste oppgradering av våtrom og kjøkken.

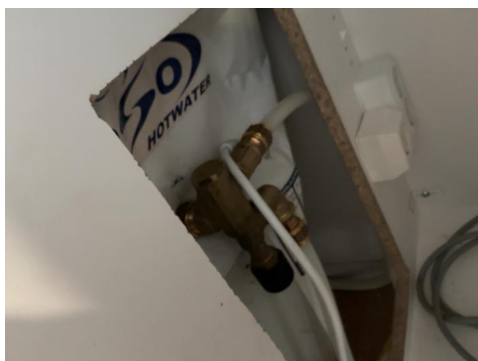
tanken fungerte på befaringsdagen, men feil og skader kan oppstå plutselig på eldre tanker.

Dette er ikke lenger tillatt.

Varmtvannstank i kjøkkenbenken

Ved neste utskifting av varmtvannstanken må det etableres ny el-tilkobling iht nytt regelverk

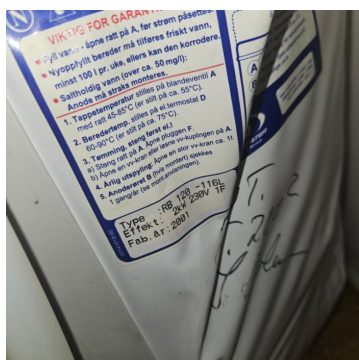
- Det bør etableres tilfredsstillende el-tilkobling etter gjeldende forskrift.
- Det er ikke behov for utbedringstiltak siden tanken fungerer i dag, men ut ifra alder kan skader plutselig oppstå.

Varmtvannstank fra 2001

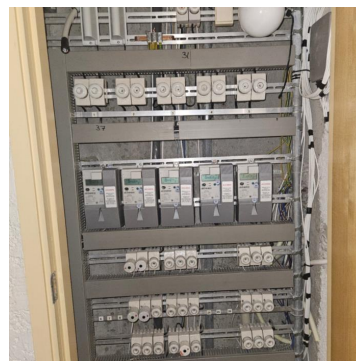
- Det er uklart om det er utført arbeider som skulle hatt samsvarserklæring. Boligen har hatt flere eiere etter 1999, og det finnes ingen oversikt over arbeider på det elektriske anlegget før nåværende eiers eiertid. På grunn av at det er usikkert om alle arbeider er utført av faglærte, anbefales det en kontroll av det elektriske anlegget av kvalifisert elektrofaglig person.
- Behov for kontroll av det elektriske anlegget indikerer usikkerhet rundt tilstand og sikkerhet. Eventuelle feil eller mangler kan medføre økt risiko for brann, elektrisk støt og skade på utstyr. Det elektriske anlegget må kontrolleres av kvalifisert elektrofaglig person. Eventuelle avvik bør utbedres for å sikre en trygg og forskriftsmessig installasjon.

Det har med stor sannsynlighet vært utført mindre arbeider på el anlegget etter 1999, men dagens eier har ikke samsvarserklæringer for dette.

Sikringsskap med skrusikringer

Det anbefales en gjennomgang med el - fagmann.
