LEILIGHET/HORISONTALDELT 2-MANNSBOLIG ·  
TILSTANDSRAPPORT MED VERDITAKST

# Kaptein Linges veg 59

6006 ÅLESUND

| Befaringsdato | 05.08.2026 |

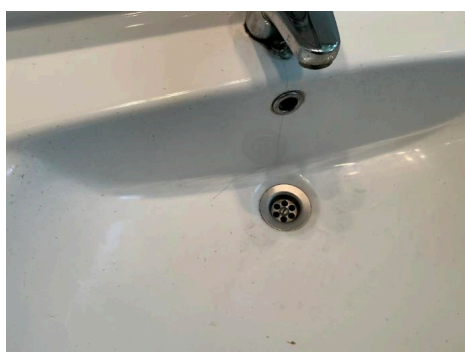
- Det er registrert riss eller avskalling i servant

- Servant med riss eller avskalling bør repareres eller skiftes. Forholdet kan medføre lekkasje og videre skade på tilstøtende bygningsdeler.

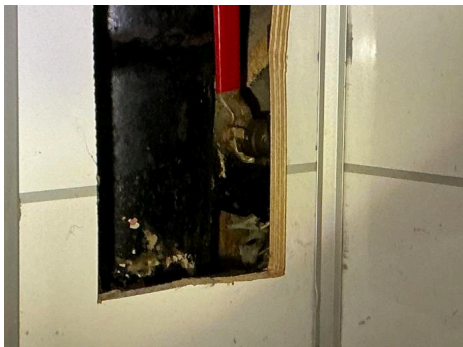
- Innvendige vannledninger bør holdes under jevnlig observasjon, og det anbefales å planlegge for fremtidig utskifting. Det er forhøyet risiko for funksjonssvikt og lekkasje ved videre bruk.
- I forbindelse med oppgradering av bad vil det være naturlig å foreta utskiftning.

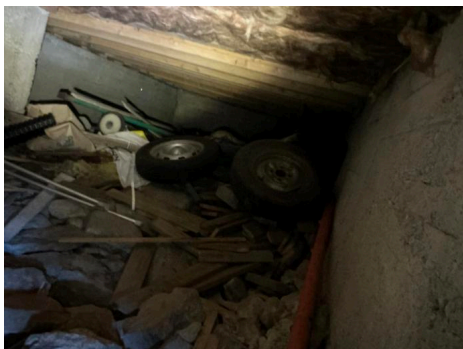
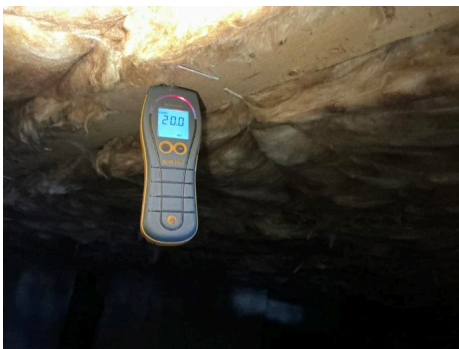
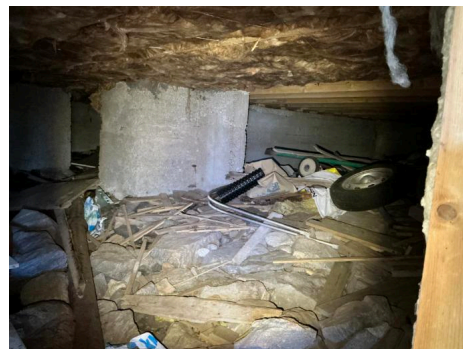
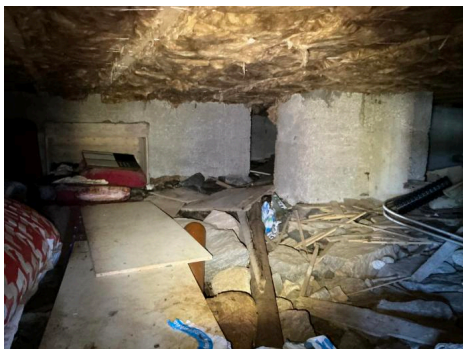
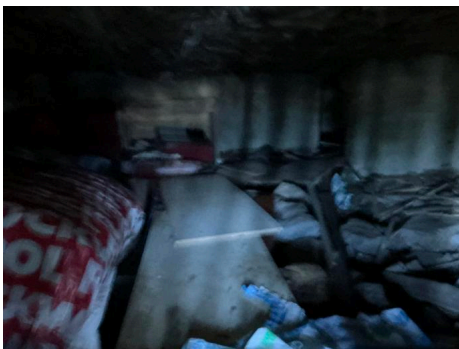
- Kryp kjelleren har begrenset ventilasjon/lufting. Det ble målt ca. 20 vekt% fukt i treverk ved inspeksjonsluken, og nivået antas å kunne være høyere lengre inn i kryp kjelleren grunnet begrenset luftutskifting og vanskelig tilgang. Dette ligger i området hvor muggvekst og råte kan oppstå/utvikles, og det er derfor reell mistanke om fuktrelaterte skader på trekonstruksjoner. Omfang og utbredelse er ikke avklart da vurderingen er gjort fra lukeområdet.

- Kryp kjelleren bør undersøkes nærmere for å avklare om det foreligger fuktrelaterte skader og om ventilasjonen er tilstrekkelig.
- Begrenset ventilasjon kan medføre forhøyet fuktbelastning og økt risiko for muggvekst, råte og skader på trekonstruksjoner. Ved påviste mangler bør ventilasjonen forbedres og eventuelle skader utbedres.

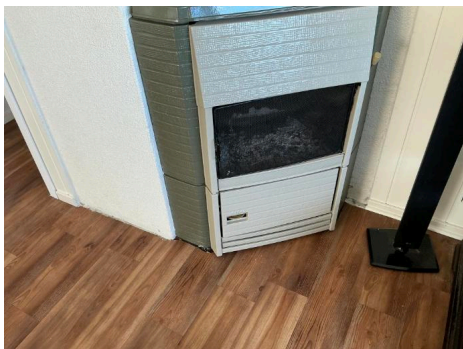
- Manglende ubrennbar plate under/foran ildsted, ubrennbar plate må monteres for å lukke avviket.

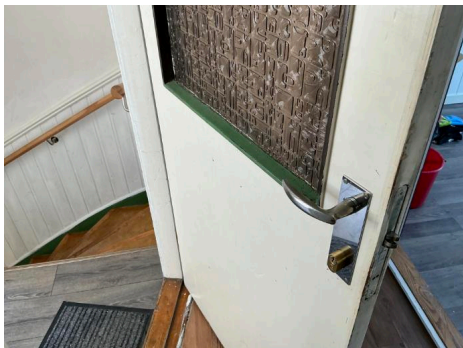
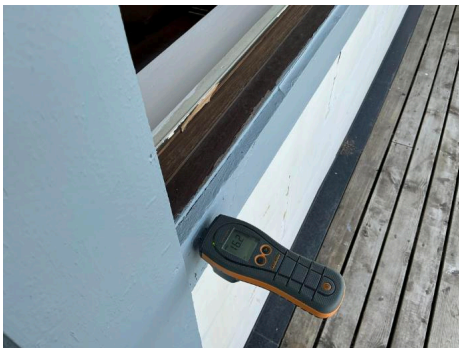
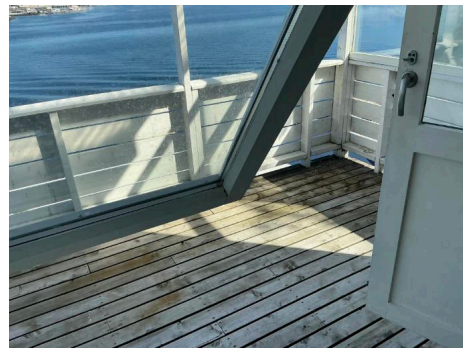
- Det er registrert punktvis skader på trematerialet eller overflatebehandlingen på vinduene og balkongdør.
- Isolerglassrutene er eldre enn 35 år, og fremtidig funksjon er usikker.
- Det er registrert avvik ved detaljer, spesielt beslag og vannbord. På de eldre vinduene og balkongdør er det ikke brukt bunnbeslag alle steder.

- Punktvis skader på materialet eller overflatebehandlingen bør utbedres, og overflatebehandlingen bør fornyes for å begrense videre nedbrytning.
- Isolerglassrutene bør holdes under jevnlig observasjon, og det anbefales å planlegge for fremtidig utskifting. Det er forhøyet risiko for funksjonssvikt, som punktering, ved økende alder.
- Avvik ved detaljer, særlig beslag og vannbord, bør undersøkes nærmere og utbedres ved behov.
