# Tilstandsrapport

Rekkehus

Siktepunktet 2 D, 6514 KRISTIANSUND N

Befaringsdato: 28.09.2026

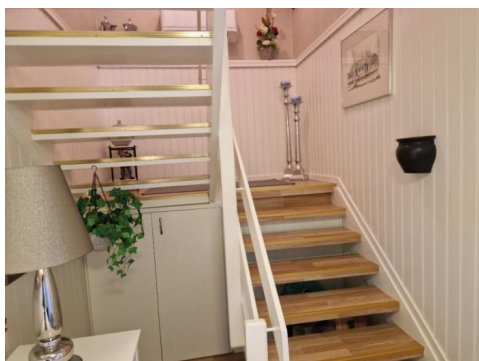
## ! Innvendige trapper

- For store åpninger i rekkverket kan medføre økt risiko for fall og personskader, særlig for barn.
- Manglende håndløper kan redusere muligheten for støtte ved ferdsl i trappen. Forholdet kan medføre økt risiko for fallulykker og personskade, særlig for barn, eldre og personer med nedsatt balanse.

Det er kun etablert rekkverk eller håndløper på den ene siden av trappeløpet.

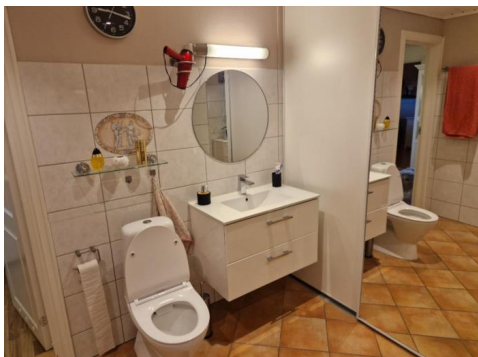
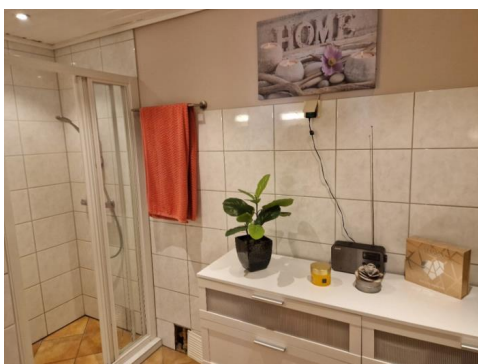
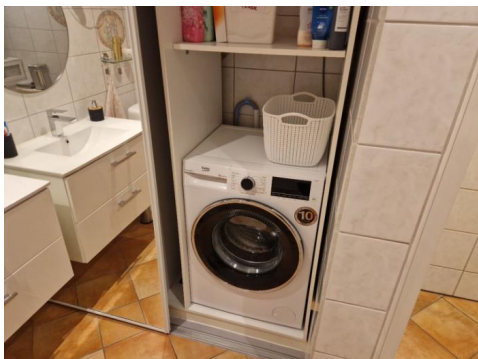
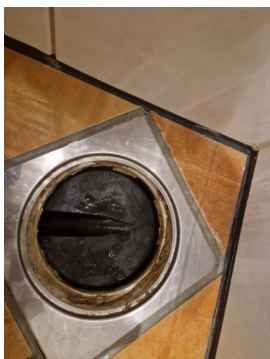
Våtrommet er over forventet teknisk levetid og har flere registrerte avvik. Det må påregnes omfattende oppgradering dersom rommet skal tilfredsstillende dagens krav til funksjon og fuktsikkerhet.

- Manglende oppgradering av våtrommet medfører høy risiko for at konstruksjonene ikke vil tåle vanlig bruk av vann eller lekkasjer. Dette kan føre til fuktskader på tilstøtende konstruksjoner.

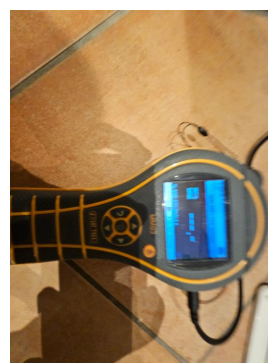
### TG 1 Tilliggende konstruksjoner våtrom

Det er foretatt hulltaking, og det ble ikke registrert unormale forhold ved kontrollpunktet. Hulltaking er en stikkprøvekontroll utført på ett sted og kan ikke utelukke fukt- eller råteskader i andre deler av konstruksjonen.

Det ble målt et fuktinnhold på 6 %, noe som vurderes som tørt. Generelt anses verdier opp til ca. 15 % som tørre, mens vedvarende fuktinnhold over ca. 17–18 % kan gi risiko for utvikling av råte- og muggsopp.

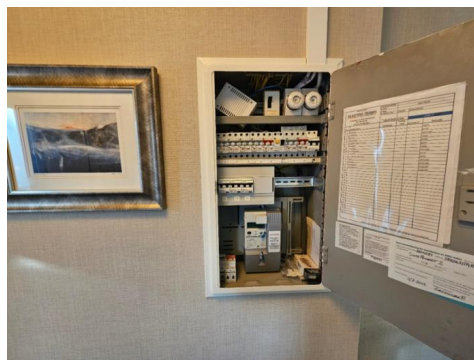
- Behov for kontroll av det elektriske anlegget indikerer usikkerhet rundt tilstand og sikkerhet. Eventuelle feil eller mangler kan medføre økt risiko for brann, elektrisk støt og skade på utstyr. Det elektriske anlegget må kontrolleres av kvalifisert elektrofaglig person. Eventuelle avvik bør utbedres for å sikre en trygg og forskriftsmessig installasjon.
