# Hildrestrandvegen 828

**Enebolig med stor tomt og renoveringspotensial  
- landlig beliggenhet på Hildre nær Brattvåg**

# Tilstandsrapport

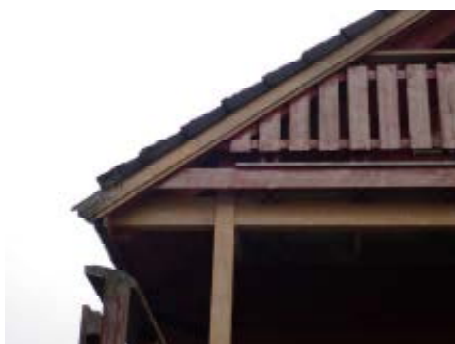
Avvik: Det er råteskader og betydelig vedlikeholdsetterslep på vindskibordene.

Råteskader i vindskibord balkong sørøst

Skifte vindskibord

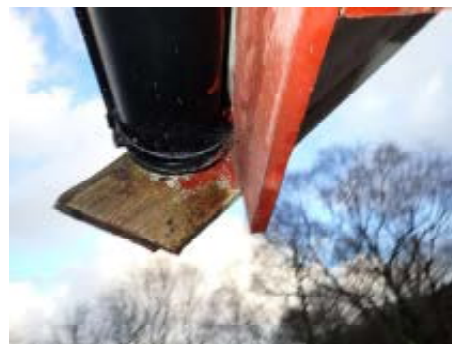
Råteskader i vindskibord balkong nordvest

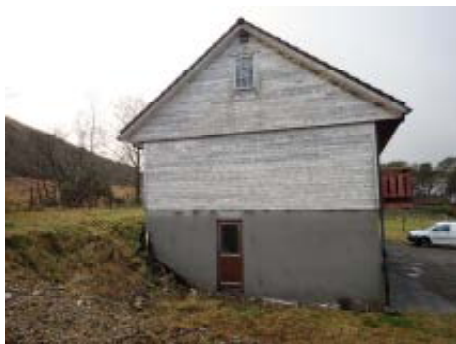
Det er betydelig vedlikeholdsetterslep på ytterveggene, spesielt på veggene mot nord og øst, som fremstår med stort vedlikeholdsetterslep og tegn til skader. Det anbefales utbedring og jevnlig vedlikehold for å forhindre ytterligere forringelse.

Nordvegg malingsslitt og skadet kledning

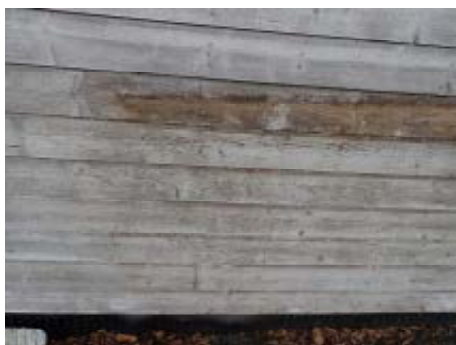
Parti helt bortslitt maling østvegg med skader

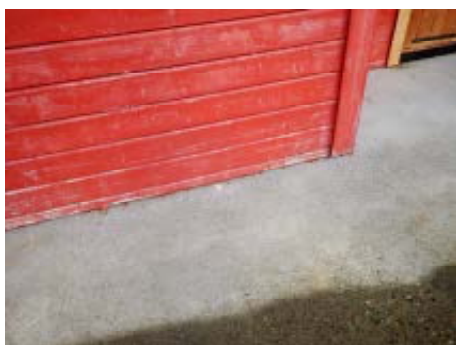
Avvik: Det er ingen eller liten lufting i nedre kant av kledning mot grunnmur.

Kledning for langt ned mot betongplate

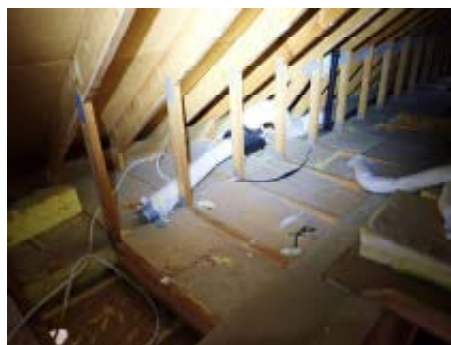
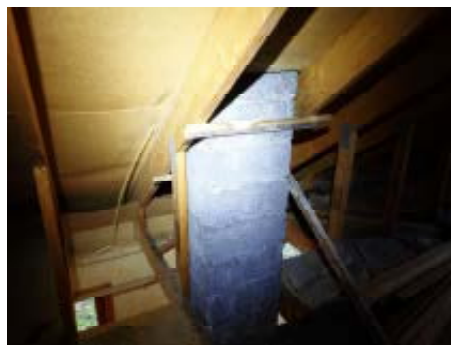
• Fuktkrøner er observert i trekonstruksjonen, samt utettheter rundt pipe. Det mangler isolasjon stedvis i gulvkonstruksjonen, og det anbefales at isolasjonen i gulvet vurderes skiftet. Det er misfarging på oversiden av isolasjonen, trolig som følge av lekkasje fra gjenstander som tidligere har vært lagret der. Isolasjon er fjernet flere steder.

Revet kledning/isolasjon rundt pipe

Det bør også vurderes tiltak for å hindre fremtidige lekkasjer fra lagrede gjenstander på loftet. Det må legges golv på loft om der skal lagres noe. Se også punkt om beslag for ytterligere informasjon.

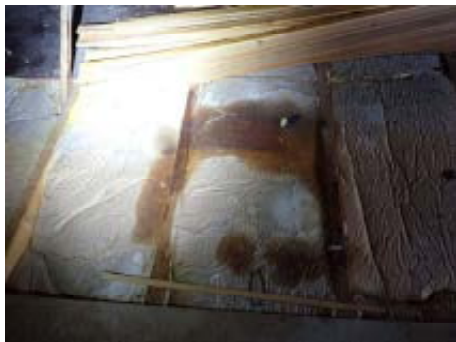
Viser lekkasje fra lagret væske/olje av et slag

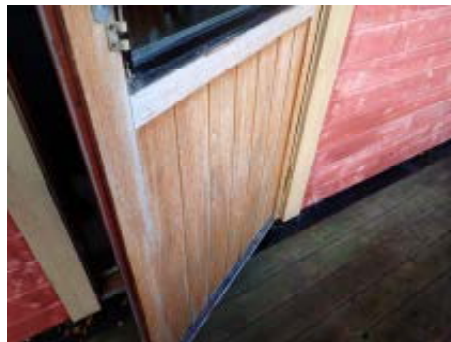
Dørvrider balkongdør soverom 1 etg skadet.

Balkongdør soverom

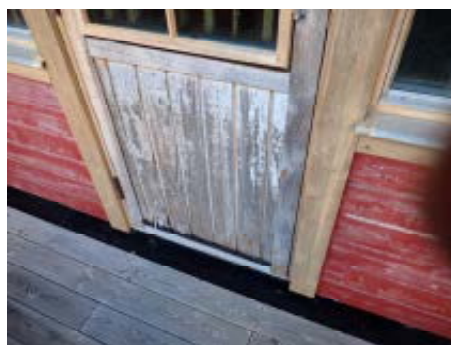
Balkongdør loft med skader

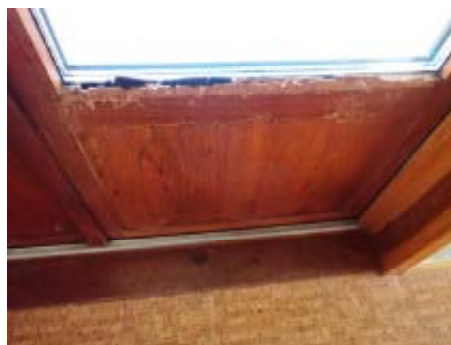
Balkongdør stue - skader på innsiden - forsøkt tetting mot glass

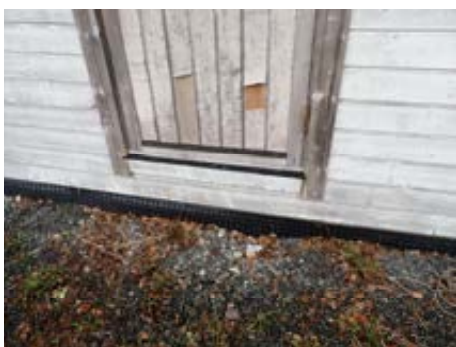
Vaskeromsdør har skader.

Skader i vaskeromsdør

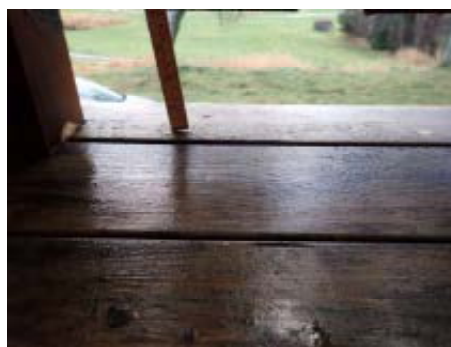
Avvik: Åpninger i rekkverk er større enn dagens

For stor åpning i rekkverk

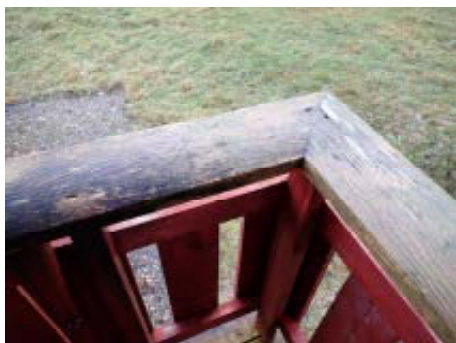
Avvik: Rakkverk framstår med stort vedlikeholdsetterslep - oppsprukket håndlist - håndlist framstår umalt

Balkong foran soverom - håndlist umalt

Det bør utføres vedlikehold og utbedringer rekkverk/håndlist, for å hindre videre forringelse og redusere risikoen for ytterligere skader på konstruksjonen.

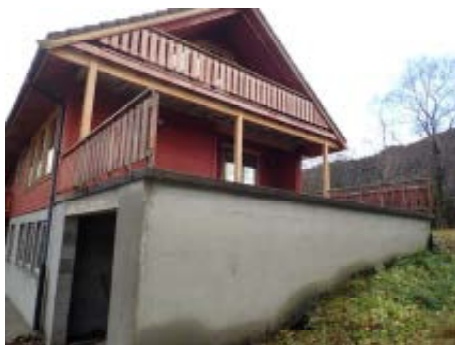
Mangler rekkverk mot vest. Øvrig rekkverk framstå dårlig vedlikeholdt med skader.

Rekkverk mangler

Det bør monteres nytt rekkverk for å ivareta sikkerheten og hindre fallulykker.  
Membran eller tettesjikt bør etableres oppå betongdekket for å forhindre fuktinntrengning og ytterligere skader i konstruksjonen.  
Manglende rekkverk og dårlig vedlikeholdt rekkverk medfører økt risiko for personskafe og forverring av bygningsskader.

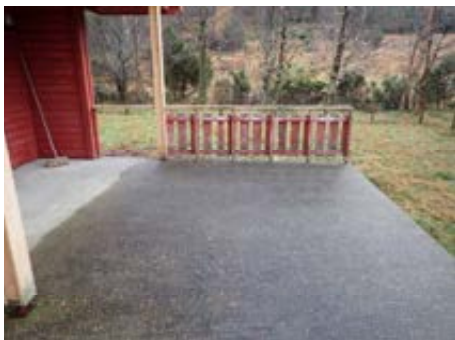
Rekkverk mangler - rekkverk som står igjen har skader

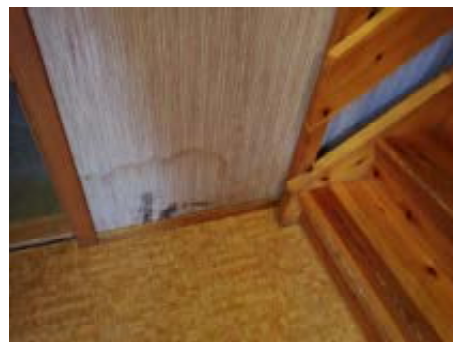
Merke på tapet

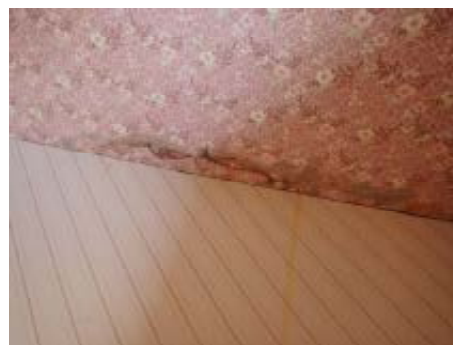
Skade tapet

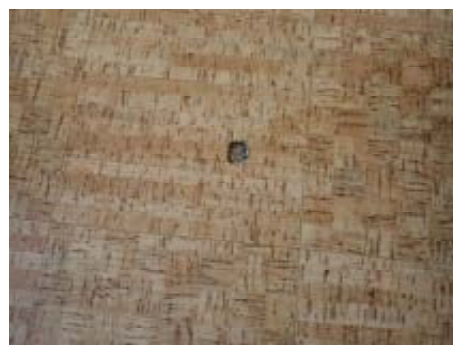
Alle overflater har stor slitasjegrad og det er påvist skader, blant annet etter hund og fjerning av himling i stue grunnet lekkasje ved pipe. Nye overflater på gulv, vegger og innvendig tak bør etableres for å sikre tilfredsstillende funksjon, samt for å unngå videre forringelse og potensiell skade på underliggende konstruksjoner.

Hull i belegg stue

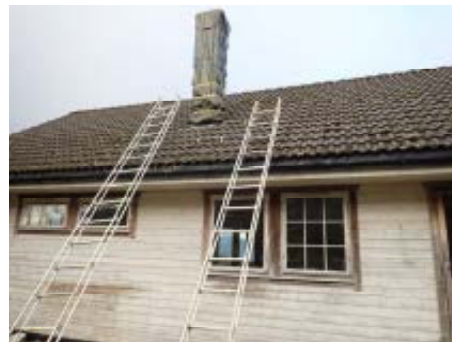
Avvik: Sprekk i pipe ble observert utvendig ved befaring i 2022. Det har vært pågående vesentlige lekkasjer rundt pipen, noe som er godt synlig på den pussede/malte pipen i stuen. Pipen er ikke pusset over tak og er provisorisk tildekket med plast. Det er heller ikke montert pipeovertrekk. Mulig skader i pipe etter pågående lekkasjer.

Sprekk i pipe - pipe mangler pipeovertrekk og provisorisk kledd inne med plast.

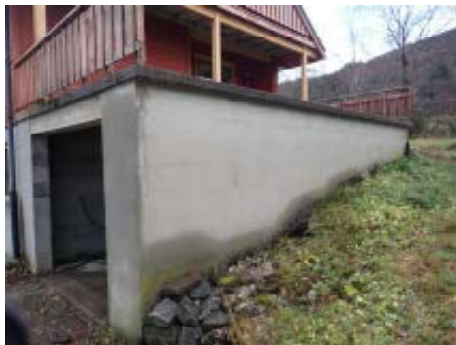
Det er synlig saltutslag på innvendig mur i sørøstre hjørne og på sørsiden som tyder på sviktende utvendig fuktsikring av grunnmur.

Manglende utvendig fuktsikring mur

Utbedre utvendig fuktsikring av mur, spesielt på sørsiden hvor knotteplast mangler, og sikre at knotteplast festes med kantlist i toppen for å hindre fuktinntrengning mellom knotteplast og mur. Konsekvensen av mangelfull fuktsikring er økt risiko for fuktinntrengning, som kan føre til skader på murkonstruksjonen og redusert levetid for grunnmur. Kfr. punkt drenering.

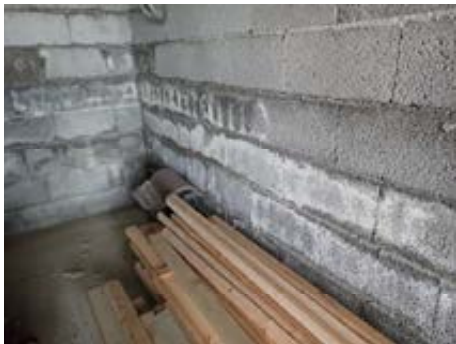
Synlig saltutslag/fukt innvendig mur

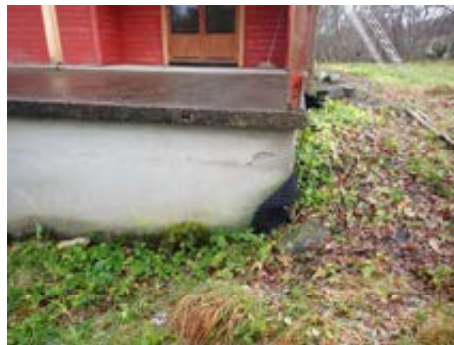
Horisontal sprek i mur/murpuss fra hjørne sørøst

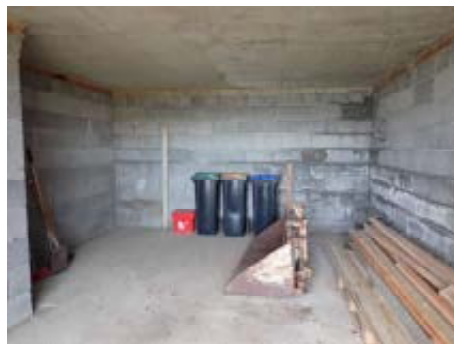
Synlig saltutslag/fukt innvendig mur

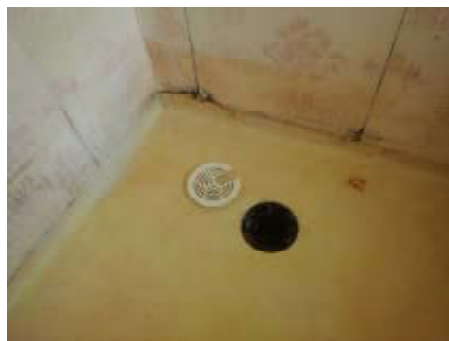
Skade i overflater i dusjen

- Våtrommet må totalrenoveres. Alle forhold med tettesjikt, våtsone, sluk m.m. må dokumenteres.

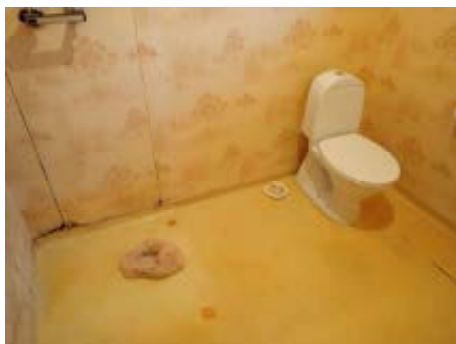
Skade synlig i overflate vegg

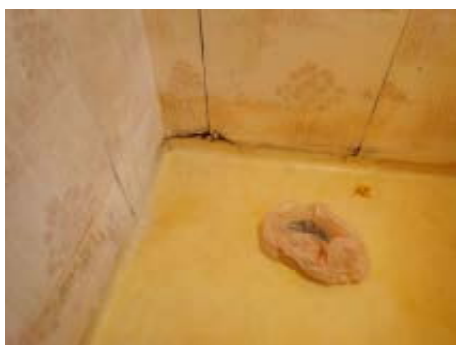
Skade synlig i overflate vegg

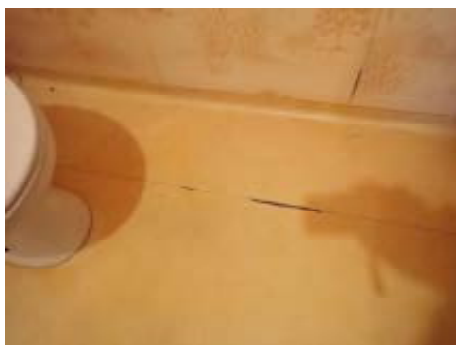
Sprekk i belegg

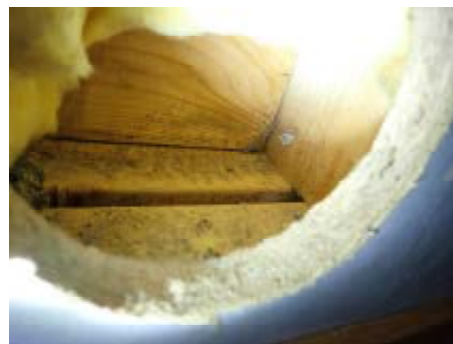
Ser at der er fuktmerker

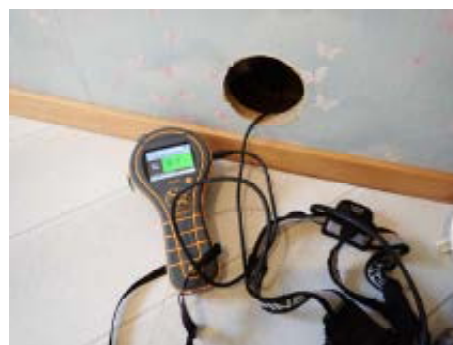
Målt ca 10 % som er tørt i vegg

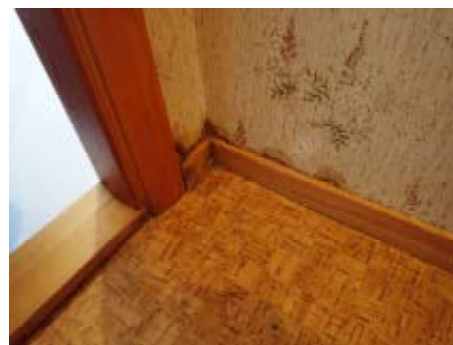
Fuktmerke i vegg gang mot dusjnisje

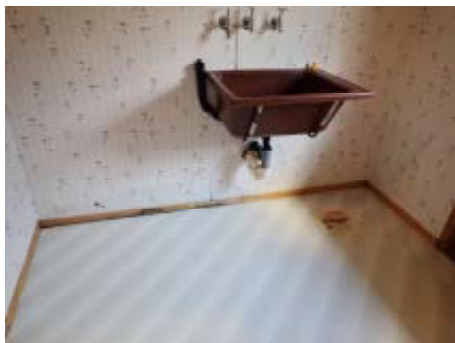
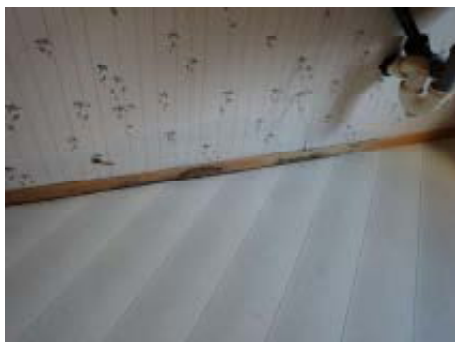
Vaskerommet er originalt fra byggeår og har gulvbelegg og trelister på gulv. Rommet er ikke bygget som et tett våtrom og har ikke sluk i gulvet. Det er synlig fuktskade i vegg mot bad og gang.

Fuktskadet golvlist

Det bør etableres sluk i golv ved renovering av vaskerom. I kostnadsestimatet kr 50.000 - 100.000 er det tatt med nytt våtromsbelegg og overflatebehandling med fuktsikker overflate i våtsoner vegger. En totalrenovering av vaskerommet vil ha en kostnad over kr.100.000.

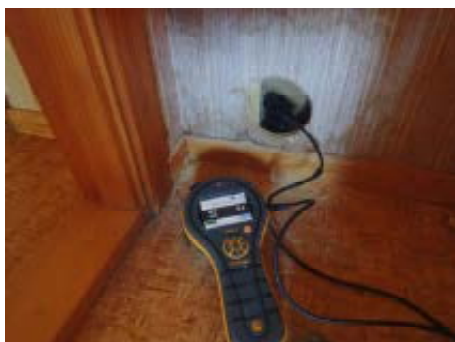
Ikke forhøyet fukt - men synlige fuktmerker

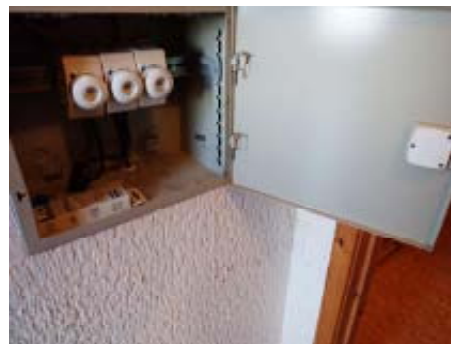
Avvik: Ja Feil kommentert i eltilsynsrapport fra mars 2025 må utbedres. I rapport brev fra Nordvest Nett AS 13.01.2026 er der registrert 6 avvik. I forhold til at dett er et el.anlegg fra byggeår så anbefales el-kontroll av hele el.anlegget.

Inntaksskap med skrusikringer

I forhold til registrerte avvik samt alder på el.anlegget så anbefales generelt en el-kontroll av anlegget. ( Kostnadsestimatet som er oppsatt gjelder kostnader til selve el-kontrollen )

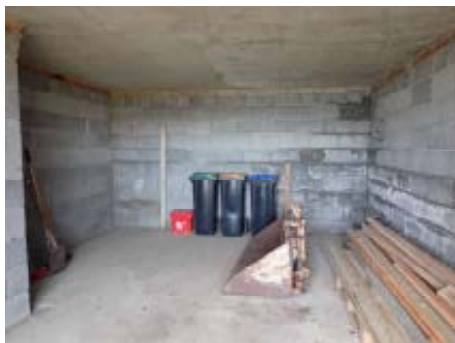
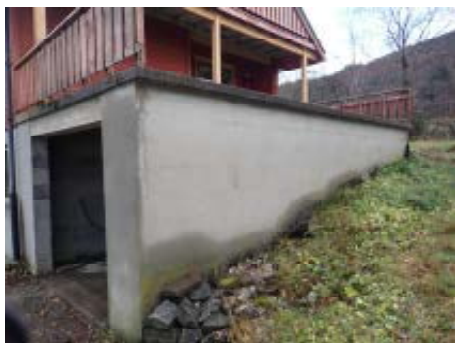
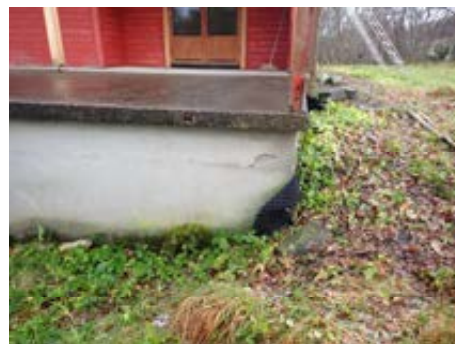
Avvik: Det mangler, eller på grunn av alder er det sannsynlig at det mangler, utvendig fuktsikring av grunnmuren ved kjeller/underetasje. Mer enn halvparten av forventet levetid på drenering er overskredet. Manglende utvendig fuktsikring grunnmur på hjørne i garasjedel

Det bør etableres utvendig fuktsikring av grunnmuren på hjørnet i garasjedelen for å redusere risikoen for fuktinntrengning og påfølgende skader på konstruksjonen. Manglende fuktsikring kan føre til økt fuktbelastning, skader på grunnmur og redusert levetid for bygningsdelen.

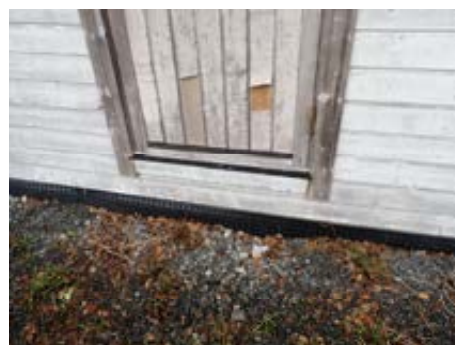
Avvik: Ikke montert kantlist i toppen av utvendig fuktsikringsplate/platonplate.

Ikke montert kantlist i toppen av fuktsikringspla

Det bør monteres kantlist i toppen av utvendig fuktsikringsplate/platonplate for å hindre at vann og fukt trenger inn bak platen. Manglende kantlist øker risikoen for fuktskader i grunnmuren og tilstøtende konstruksjoner.

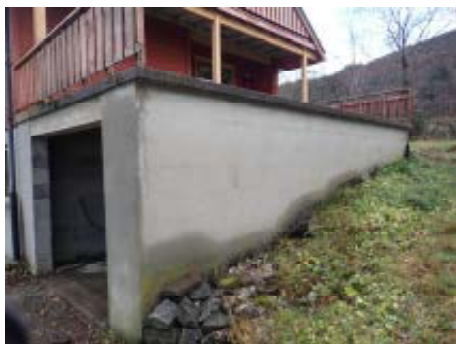
Avvik: Grunnmuren har sprekkeformasjoner. Horisontal sprekk

mellem øverste og nest øvreste mursjikt. Ikke synlig utvendig fuktsikring mot mur

Fuktsikring utvendig garasje må utbedres samt tetting av horisontal sprekk/riss.

Sprekken bør utbedres for å hindre videre utvikling og redusere risiko for fuktinntrengning og skader på konstruksjonen.  
Det bør etableres tilfredsstillende utvendig fuktsikring mot mur for å unngå fuktskader og forringelse av grunnmuren.
