# Valnesveien 291

RENOVERING- OPPUSSINGSOBJEKT PÅ VALNES

# Tilstandsrapport

Befaringsdato: 26.11.2025

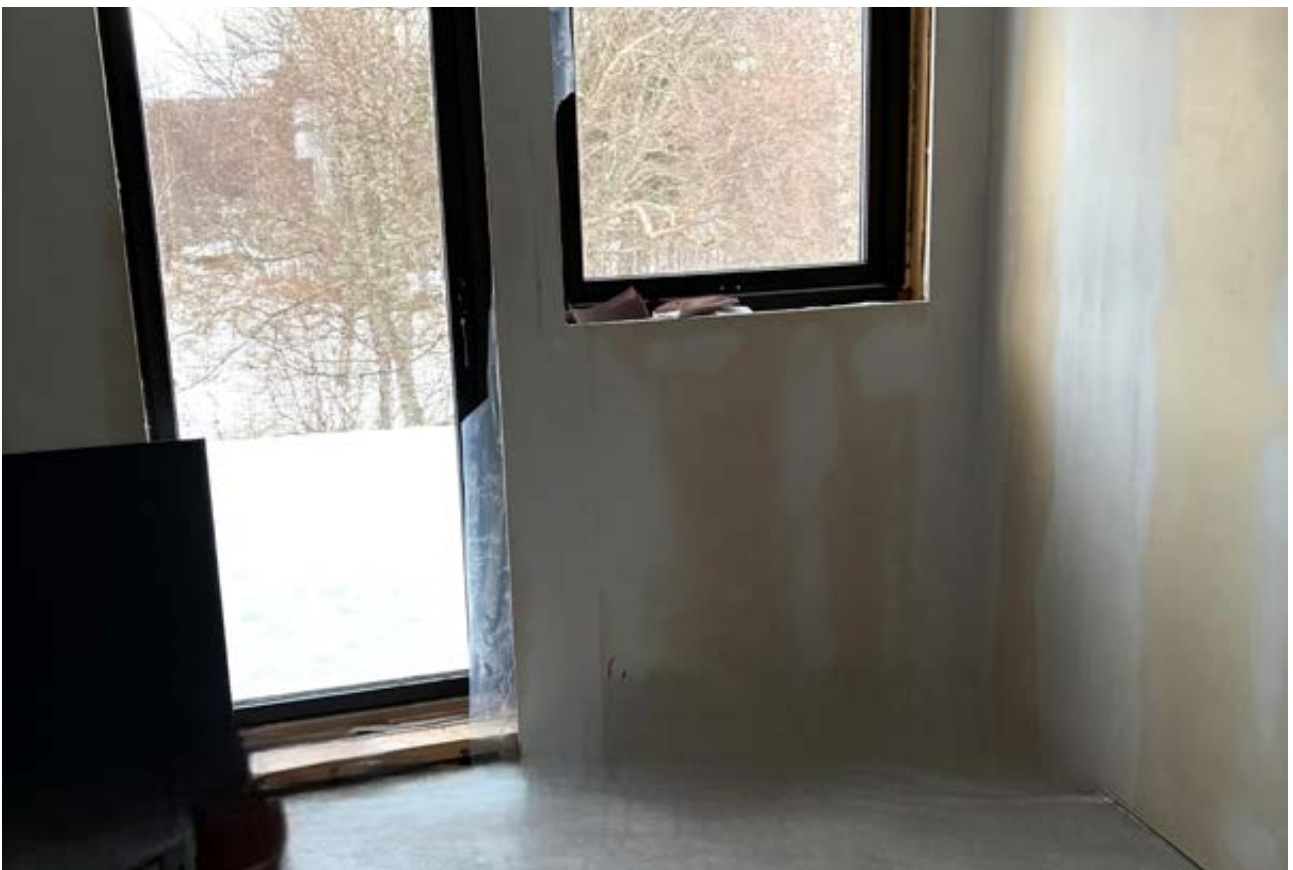
Inngang til rom i kjeller fra nedsiden av boligen - påbegynt, ikke ferdigstilt

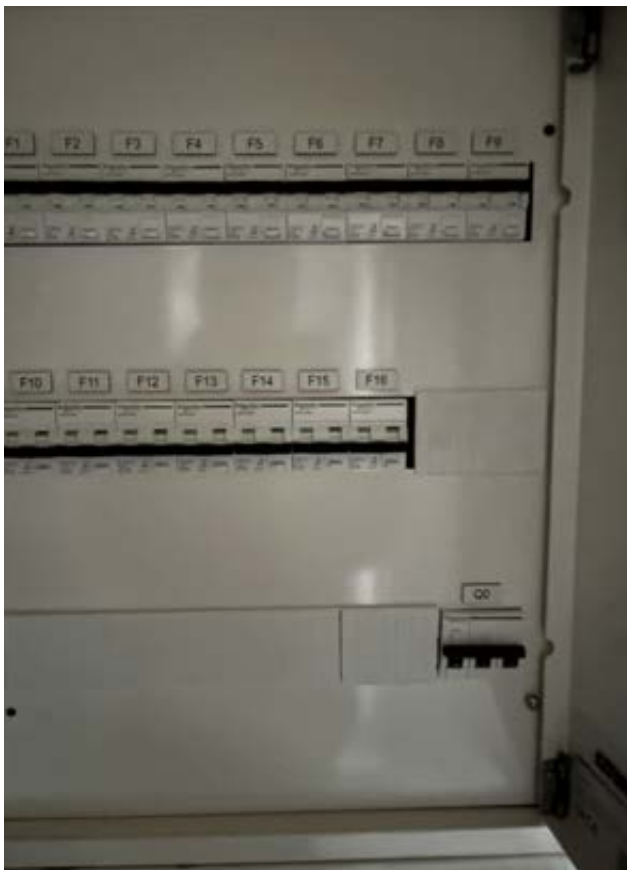
Sikringsskapet under arbeid- ikke ferdigstilt

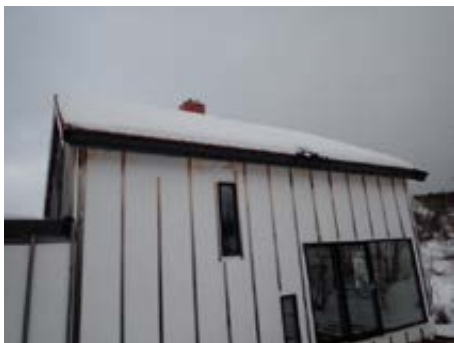
Taktekk er overdekt med snø

- Det bør foretas nærmere undersøkelser av taktekking når taket er snøfritt.
- Tidspunkt for utskiftning av undertak nærmer seg.

Ny kontroll når taket er tilgjengelig. Det må påregnes å etablere ny tekking over tilbygget.

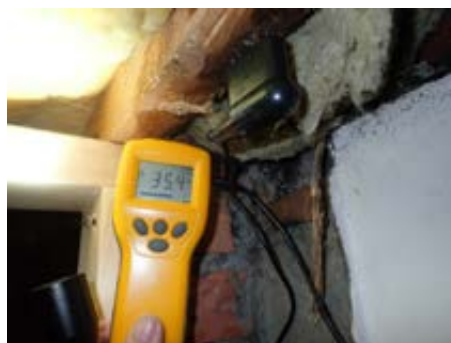
Registrert fukt i treverk ved pipe.

Kontrollere og tette pipebeslag mot taktekke.

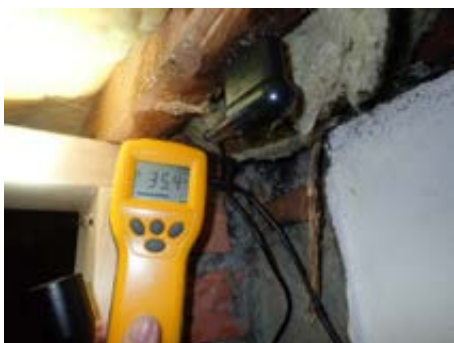
Fuktmåling rundt pipestikk

- Det må gjennomføres ytterligere undersøkelser.
- Innhent dokumentasjon, om mulig.
- Lufting/ventilering bør forbedres.

Lekkassen lokaliseres og utbedres ved pipe gjennomføringen.

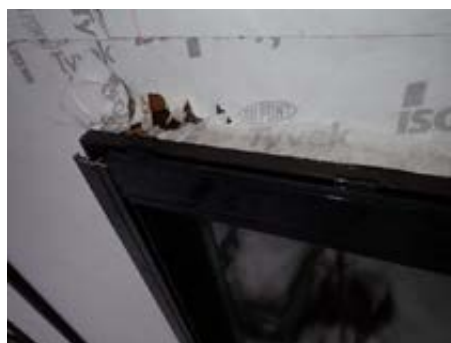
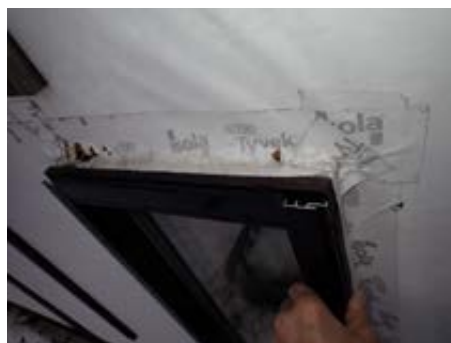
Skade i Tyvek tettingen rundt vindu

Beslag monteres

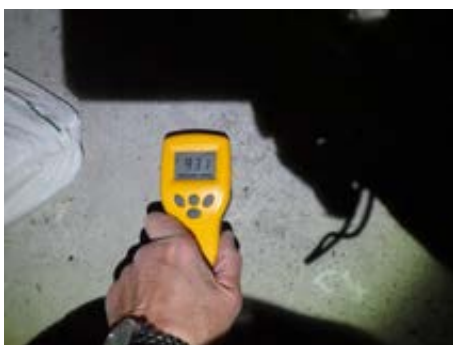
Indikert fukt i kjellergulv.

Bedre ventilasjon vil være en fordel for å begrense fuktighet.

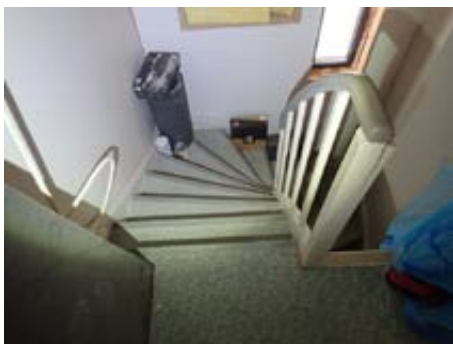
Trapp mellom 1.etg og loft.

De av rekkverket er demontert mot vegg

- Håndløper bør monteres, men det var ikke krav på byggetidspunktet.
- Tiltak:

Innfesting til vegg oppe på loft må gjennomføres.

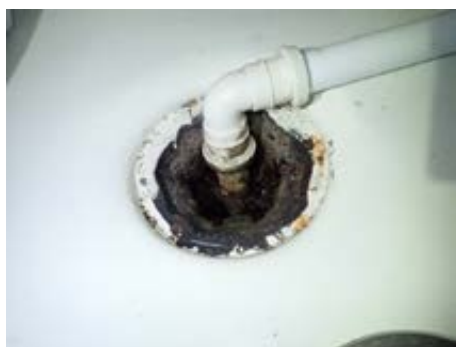
Sluk

- Sluket må sjekkes og rengjøres jevnlig.
- Eldre sluk av plast er ofte utsatt for lekkasjer og særlig i overganger. Eventuelle lekkasjer kan medføre fuktskader på tiliggende konstruksjoner.
- Overvåk tilstanden jevnlig. For å få tilstandsgrad 0 eller 1 må tettesjiktet skiftes ut, men tidspunktet for når dette er nødvendig er vanskelig å si noe om.

Som forebyggende tiltak er det derfor viktig at sluket blir renset for avfallsstoffer, for på best mulig måte ivareta at en raskest mulig avrenning skjer. Dette er et midlertidig tiltak, men ikke tilstrekkelig nok for å kunne være helt sikker på å unngå lekkasjer i området rundt sluket.

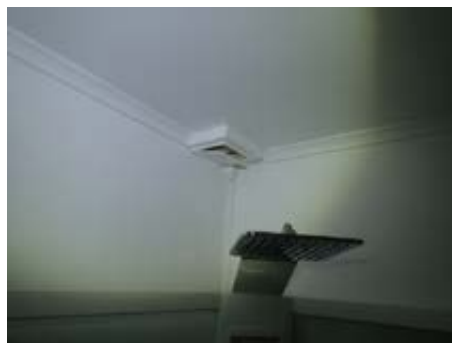
Naturlig avtrekk via ventil i tak

- Dårlig ventilasjon på et våtrom kan føre til alvorlige konsekvenser som fuktskader og muggvekst.
- Det bør etableres tilfredsstillende tilluft til våtrom f.eks. luftespalte ved dør e.l.
- Mekanisk avtrekk og tilluft må etableres.

Mekanisk ventilasjon er å foretrekke fordi den normalt trekker fuktig luft effektivt ut. Det optimale er at ventilasjon skjer kontrollert gjennom kanaler som er trukket over yttertak.

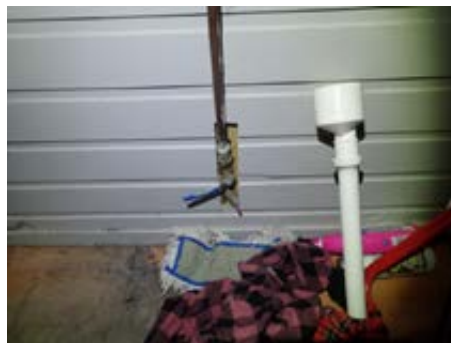
Stoppekran

- Anlegget må sjekkes av fagperson, som må utføre eventuelle tiltak på anlegget.
- I forbindelse med oppgradering av våtrom vil det være naturlig med utskiftning av rør.
- Tiltak:
- Anlegget bør sjekkes av fagperson.
- Eldre vannrør har blant annet større sannsynlighet for lekkasjer, noe som kan føre til omfattende og kostbare vannskader i boliger.

Anlegget bør sjekkes av fagperson før vannet/stoppekran åpnes.
