# Borgundvegen 593

ÅLESUND | HATLANE

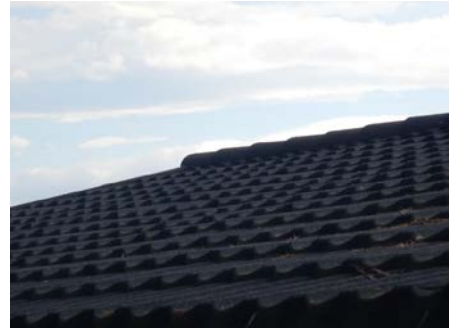
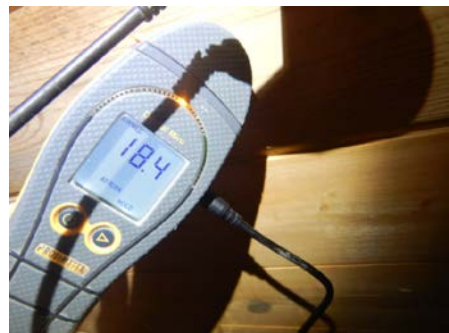
Avvik: Se punkt om takkonstruksjon, ukjent grunn til fuktmålingen som ligger over anbefalt mot nord over luke til kryploft, så derfor satt opp som et punkt under taktekking om det ikke kommer fra luftehatt.

Fuktnivå rundt ene kuftehatt er over anbefalt nivå.

Det bør gjennomføres nærmere undersøkelser for å avklare årsaken til forhøyet fuktmåling over luke til kryp loft. Konsekvensen av å ikke avdekke årsaken kan være økt risiko for skjulte skader eller fremtidige fuktskader i konstruksjonen.

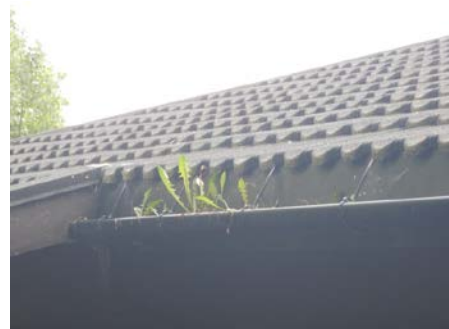
### TG 2 Nedløp og beslag

Avvik: Takrenner er ikke rensset. Takrenne som er eldre ved veranda, synlig mot vest. Ikke snøfangere, men dette er vurdert ok ihht type tekking og takvinkel.

Takrenner bør renses for å sikre god vannavledning og unngå risiko for fuktskader på bygningen.

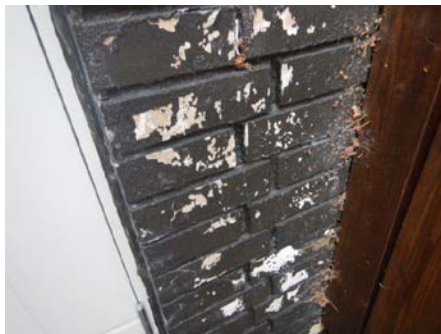
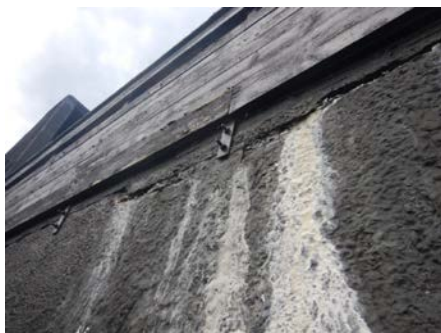
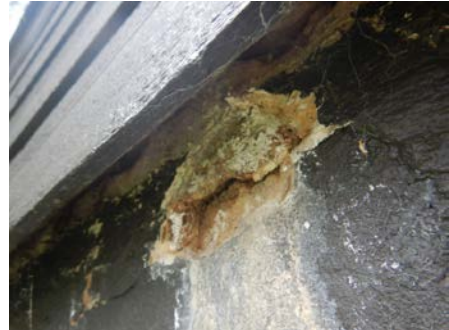
Avvik: Maling flasser flere steder og fasade fremstår slitt. Småskader. Antagelig brukt feil type maling.

Maling og småskader på fasaden bør utbedres for å hindre videre forvitring og fuktinntrengning, som over tid kan føre til større skader på murkonstruksjonen.

Det bør benyttes korrekt type maling for mur for å sikre god beskyttelse og varig resultat.

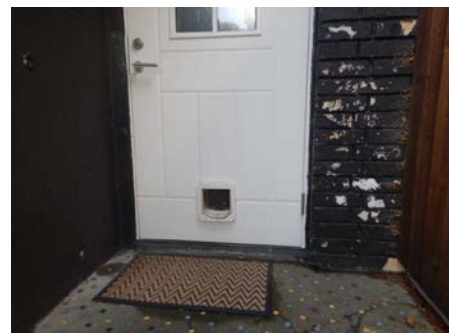
Avvik: Karmene i dører er værslitte utvendig og det er sprekker i trevirket.

Dersom dette ikke utbedres, kan det føre til økt fuktpåvirkning, råteskader og redusert levetid på dørene.

Eldre dører med svekkede pakninger og hengsler kan også medføre redusert funksjon og sikkerhet.

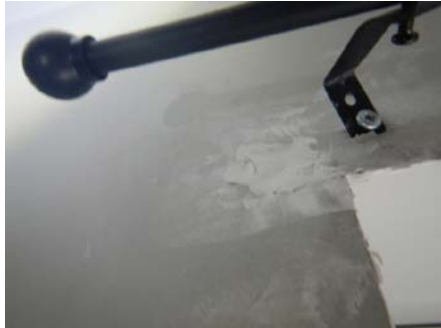
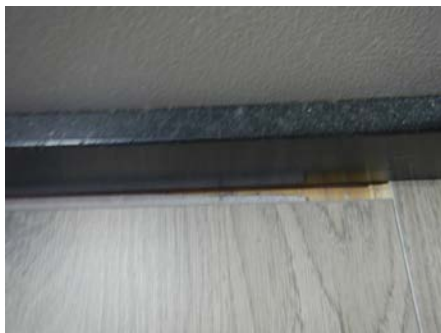
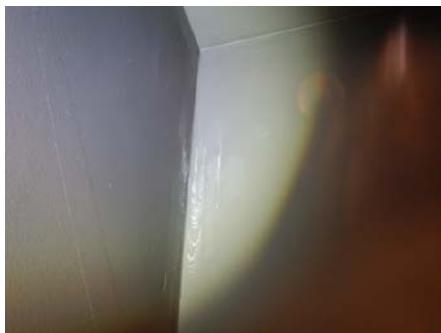
Avvik: Stedvis noe dårlig finish på sparkling.

Det kan utføres utbedring av dårlig finish på sparkling og overganger mellom gulv og list for å oppnå et bedre estetisk resultat.  
Bruksmerker i underetasjen bør utbedres for å forhindre ytterligere skade og sikre lengre levetid.

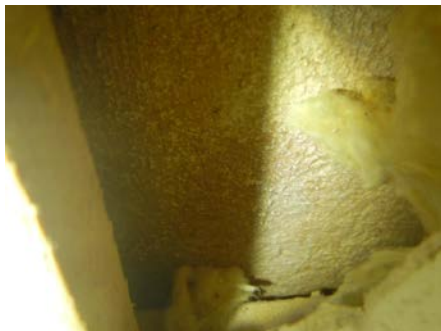
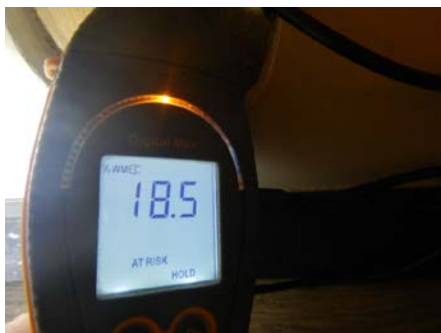
## Etasjeskille/gulv mot grunn

Avvik: Det er gjennom hulltaking påvist høyt fuktnivå inne i trekonstruksjonen i hulltakingen, men ikke påvist fuktskader i dette området. Høy luftfuktighet kan over tid føre til muggvekst eller sverting av materialer. Samtidig kan materialer og konstruksjoner bli ødelagt.

- Det påviste fuktnivå gir grunn til å overvåke konstruksjonen jevnlig for å se utvikling over tid, og eventuelt foreta tiltak for å unngå fuktskader.

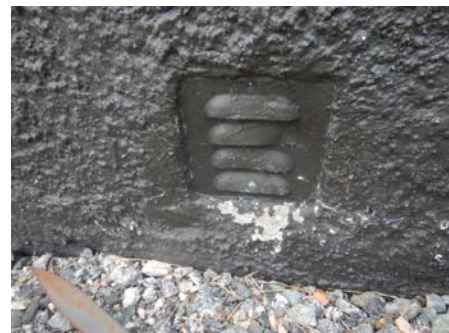
## TG 2 Kryp Kjeller

Avvik: Det er ikke tilfredsstillende ventilering av krypkjeller.

Krypkjeller har en uavklart situasjon, konstruksjon med skadepotensiale

Krypkjeller regnes for å være en risikokonstruksjon som er utsatt for fukt - og råteskader i bunnsvill, trebjelkelaget og andre tilstøtende konstruksjoner, på grunn av fuktighet fra grunnen og kondensering ved temperaturforskjeller.

Det anbefales å forbedre ventileringen, etablere fuktsperre mot grunn, og sørge for at alle lufteåpninger har netting for å hindre inntrengning av dyr og insekter. Organisk materiale bør ikke lagres i krypkjelleren.

Konsekvensen av manglende tiltak er økt risiko for skjulte skader, sopp- og råteutvikling, samt redusert levetid på konstruksjonen. Regelmessig kontroll og overvåking anbefales.

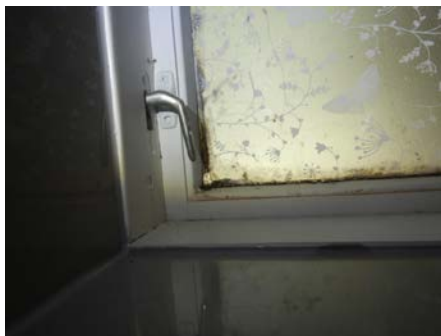
## VÅTROM

Avvik: Det er vindu/dør med ikke fuktbestandige materialer i våtsonen (ved vask, dusj, badekar, osv.), løsningen eller byggematerialet er uegnet.

Det må tas hensyn til vindu i våtsonen ved bruk av dusj. Vindu må fuktbeskyttes.

Konsekvens er fukt i karm/vegg ved vindu.

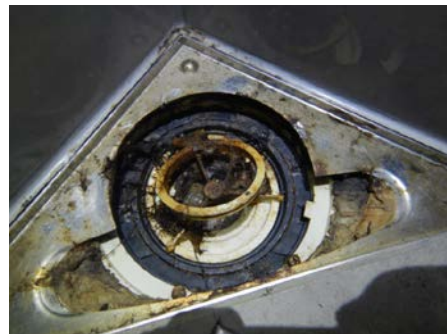
## ! TG 2 Sluk, membran og tettesjikt

Avvik: Mer enn halvparten av forventet brukstid er passert på membranløsningen. Ingen dokumentasjon på utførelsen på dette badet. Manglende drenering fra innebygde sistene gir tg 2 ihht til standarden.

Konsekvens er fukt/råteskader. Utbedring iht dagens anbefaling er tiltaket.

Manglende drenering fra innebygde sistene gir fare for skader i vegg/gulv.

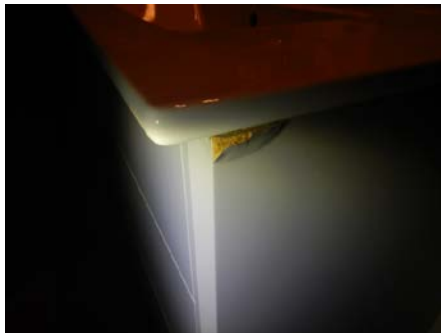
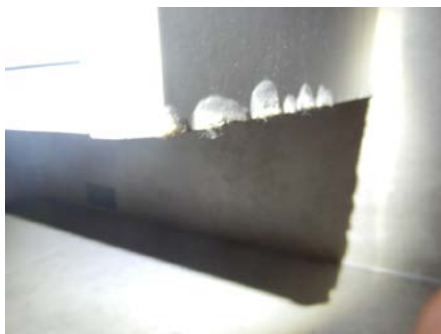
### ! TG 2 Sanitærutstyr og innredning

Avvik: Småskader på baderomsinnredningen.

Lokal utbedring av småskader på baderomsinnredningen bør utføres for å hindre videre forringelse og opprettholde funksjon og estetikk.

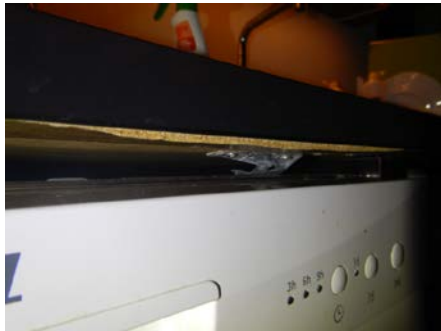
## KJØKKEN

Avvik: Litt skade/svelling i benkeplate over oppvaskmaskin.

Nytt kjøkken fra 2021 med sorte fronter og laminat benkeplate med overlimt vask. Det er skade/svelling i benkeplaten over oppvaskmaskin. Kjøkkenet er utstyrt med komfyrvakt og watergard. Hvitevarer som platetopp og komfyr er integrert. Det er kjøkkenventilator med avtrekk ut. Vedr. hvitevarer se pkt. "løsøre og tilbehør" i salgsoppgaven.

Benkeplaten bør tettes eller forsegles i området over oppvaskmaskinen for å hindre ytterligere svelling og skadeutvikling. Dersom skaden utvikler seg, kan det føre til redusert levetid og behov for utskifting av benkeplaten.

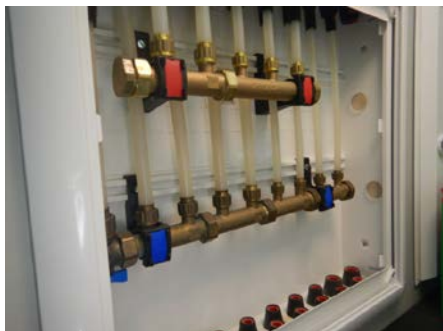
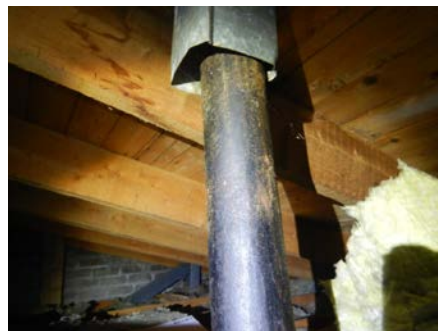
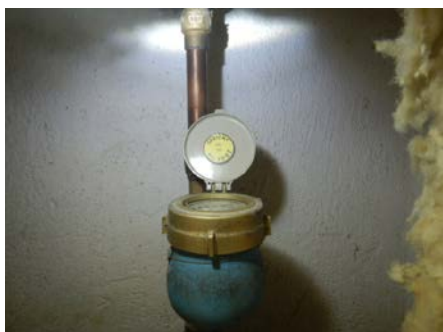
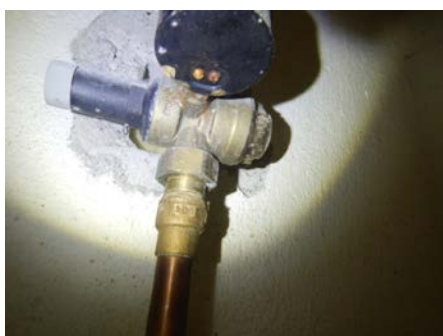
### ! TG 2 Vannledninger

Avvik: Rørkursene på rør-i-rør systemet på vannledninger er ikke merket.

Eldre rør ved inntak bør vurderes nærmere og eventuelt skiftes ut, da disse har økt risiko for lekkasje og driftsproblemer.

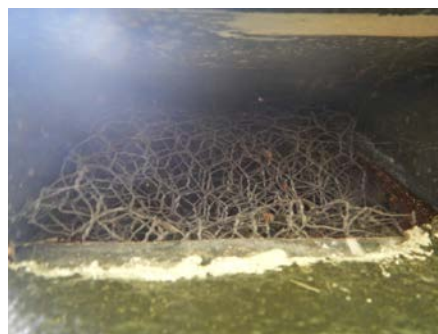
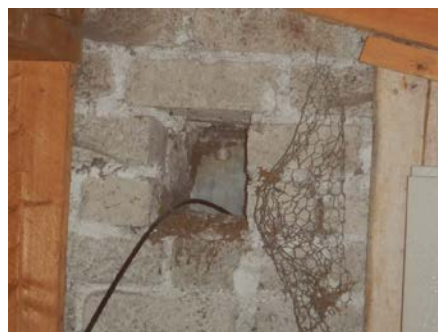
## ! TG 2 Ventilasjon

Avvik: Noen ventiler med rust/ødelagt netting.

Bytte ødelagte ventiler.

Konsekvens av ødelagte ventiler kan være at mus/skadedyr kan komme inn å gjøre skader i materialer som igjen kan føre til kostbare utbedringer.

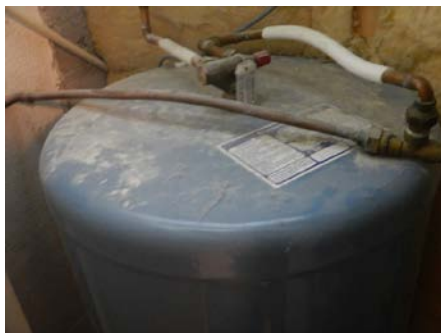
## TG 1 Andre VVS-installasjoner

Avvik: Det er ikke påvist tilfredsstillende avrenning eller annen kompenserende løsning fra varmtvannstank.

Manglende avrenning eller lekkasjesikring medfører økt risiko for fuktskader på omkringliggende konstruksjoner dersom det skulle oppstå lekkasje.

Ut alder kan skader plutselig oppstå på eldre tanker.

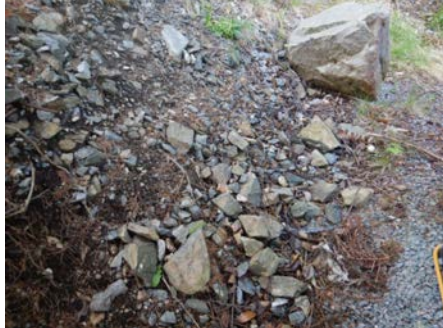
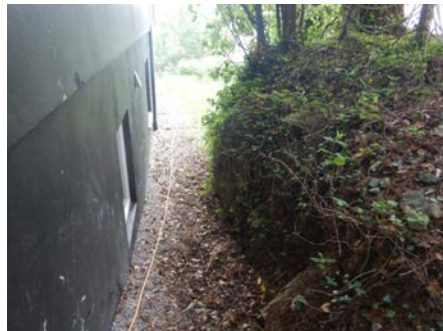
Avvik: Ut fra krav/anbefaling i standarden hvor det skal være fall på 1:50 ut fra boligen i 3 meters avstand er ikke dette oppfylt.

Det anbefales å vurdere terrengjustering slik at det etableres tilstrekkelig fall fra boligen, i tråd med gjeldende standard. Manglende fall kan føre til økt risiko for fuktinntrengning og skader på grunnmur og kjeller over tid.
