# Haukåsbakken 3

TOMANNSBOLIG, VERTIKALDELT · TILSTANDSRAPPORT  
MED VERDITAKST

6240 ØRSKOG

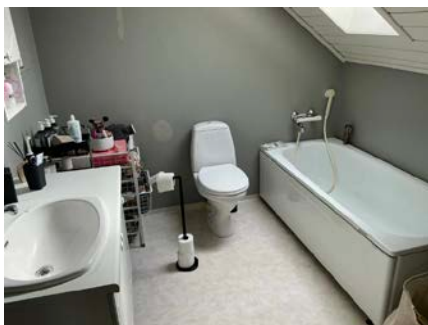
Oversikt over bad loft

- Tettesjiktet er nå over 33 år. Erfaringsbasert funksjonstid for tettesjikt er oppbrukt iht. tabell C.1, antydninger til skader i overganger på tettesjikt. Det er vindu i våtsonen, kun naturlig ventilering.

- Det anbefales snarlig oppgradering av våtrommets tettesjikt, uten oppgradering vil det være høy risiko for betydelig fuktskader særlig ved lekkasjer på rommet, men også at bruksvann kan medføre fuktskader.

**Kostnadsestimat:** kr 200 000 - 250 000

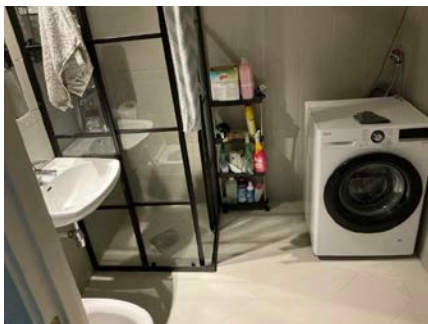
Oversikt bad 1. etasje

Det gjøres oppmerksom på at malte fliser i våtsonen har begrenset levetid. Malingen gjør det og umulig å vurdere riss/spekker i flisfuger.

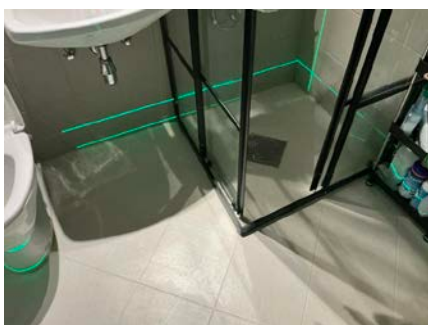
Det er målt et lokalt fall på 2-5 mm fra sluk og ca. 80 cm ut fra sluket. Videre er det registrert fall mot sluk i to retninger på øvrige deler av gulvet. En slik stikkprøvekontroll vil ikke nødvendigvis avdekke mindre avvik eller lokale områder med motfall.

- Det er fysiske hindringer (dusjoppkant) som medfører at lekkasjevann ikke ledes til sluket ved eventuell lekkasje utenfor dusjsonen.
- Fallforholdene er utilstrekkelige, og bruksvann brer seg utover nedslagsfeltet ved normal bruk av dusj, uten fysiske hindringer på gulvet. Forholdet indikerer redusert avrenningsfunksjon

- Endring av fallforhold må påregnes for å lukke avviket, typisk ved omlegging av overflater og eventuelt underlag.
- Det må etableres dusjløsning som sikrer hele badet tilgang til sluken for eksempel tett dusjkabinett.
- Det vil være økt risiko for fuktskader ved eventuell lekkasje på badet utenfor dusjsonen ved videre bruk uten tiltak.
- Kostnadsestimatet gjelder kun tiltak for å gi hele badet tilgang til sluk for eksempel montering av tett dusjkabinett som har utløst TG 3, og ikke full oppgradering av badet/utbedring av fallforhold.

**Kostnadsestimat:** kr 20 000 - 30 000

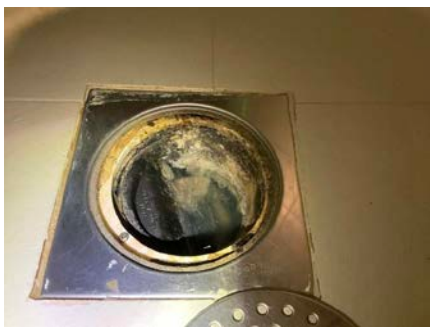
Sluk bad 1.etasje

- Vanntett sjikt tilknyttet konstruksjonen vurderes å ha usikker fremtidig funksjon, jf. tabell C i NS 3600:2025.
- Aldersvurdering, tilgjengelig dokumentasjon og erfaringsmessig funksjonstid tilsier økt risiko for svekket funksjon over tid, selv om det ikke er registrert akutte skader ved befarings

Det er plastsluk fra byggeår vurdert utifra alder og observasjoner i sluk.

- Det anbefales å følge med konstruksjonen gjennom jevnlig visuell kontroll og oppfølging av eventuelle symptomer på fuktskader (misfarging, avskalling, svelling m.m.).
- Eier bør planlegge en kontrollert utskiftning/oppgradering av det vanntette sjiktet innenfor normal forventet funksjonstid, eller raskere dersom nye observasjoner tilsier økt skade- eller lekkasjerisiko.

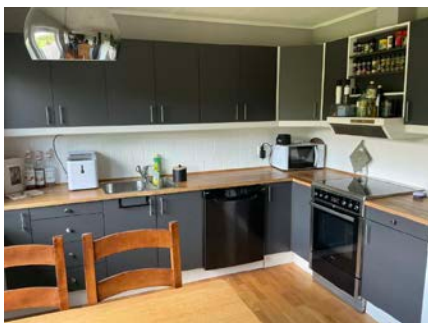
#### Oversikt kjøkken

- Det er påvist sprekker i parkettskjøter som gir risiko for fuktskader ved renhold etc.

- Gulvet bør utbedres/skiftes for å tåle bedre renhold, uten tiltak vil det være risiko for videre oppsvelling av parkett etc ved tilførsel av fuktighet.

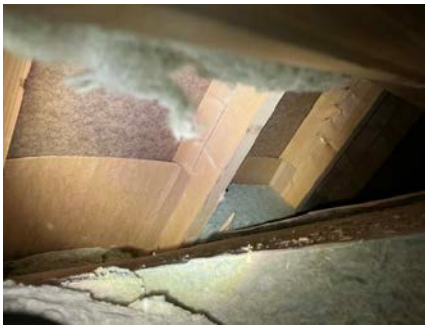
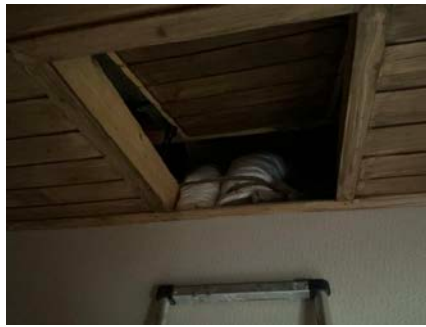
- Det er fra lukeområde påvist at luftespalte i takkonstruksjonen stedvis er trykt noe sammen, dette begrenser luftingen

av takkonstruksjonen.

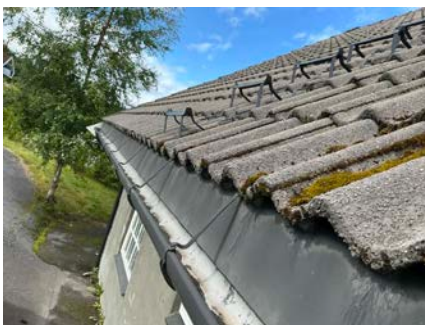
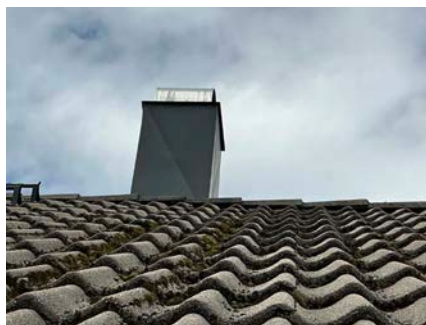
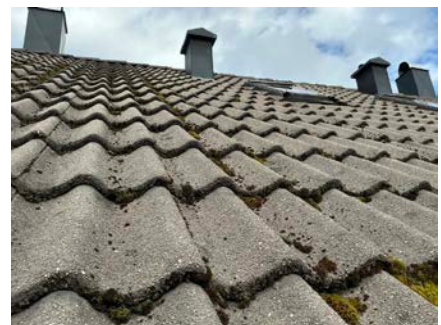
- Vanntett sjikt tilknyttet konstruksjonen vurderes å ha usikker fremtidig funksjon, jf. tabell C i NS 3600:2025.
- Alder, tilgjengelig dokumentasjon og erfaringsmessig funksjonstid tilsier økt risiko for svekket funksjon over tid, selv om det ikke er registrert akutte skader ved befarig
- Det er stedvis endel mose på takstein.

- Det anbefales å følge med konstruksjonen gjennom jevnlig visuell kontroll og oppfølging av eventuelle symptomer på fuktskader (misfarging, avskalling, svelling m.m.).
- Eier bør planlegge en kontrollert utskiftning/oppgradering av det vanntette sjiktet innenfor normal forventet funksjonstid, eller raskere dersom nye observasjoner tilsier økt skade- eller lekkasjerisiko.
- Moserensning bør jevnlig foretas for å hindre at mose gror inn under steinene.

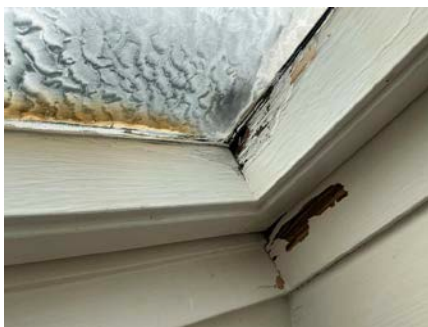
- Det er påvist noe råteskader i overlysvindu på badet.

- Skift overlysvinduet på badet grunnet påvist råde, og kontroller/utbedre omramming, beslag og tilstøtende trekonstruksjoner ved behov.

**Kostnadsestimat:** kr 15 000 - 25 000

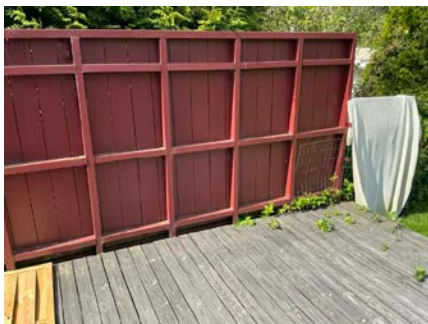
Avvik: Levegg har dårlig innfesting, og har noe bevegelse.

- Levegg bør festes bedre eller stives av.
- Uten tiltak vil det være risiko for svikt i leveggen ved sterk vind/belastning e.l.

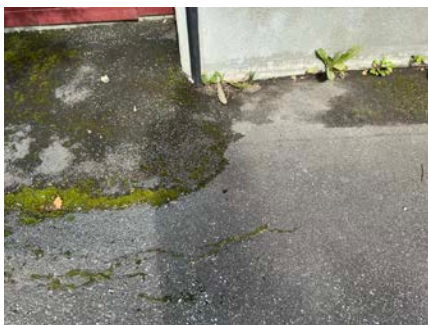
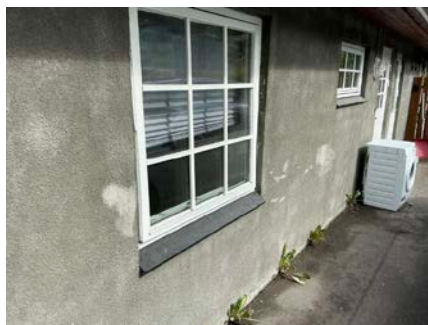
Avvik: Det er ikke tilstrekkelig fall ut fra grunnmuren.

- Etablere tilstrekkelig fall ut fra grunnmuren for å lede overflatevann bort fra bygningen.
- Manglende fall kan medføre vannansamling mot grunnmuren, økt fuktbelastning og risiko for skader eller vanninntrengning i grunnmur/kjeller.

**Kostnadsestimat:** kr 100 000 - 150 000
