# Kagholvegen 33

SYKKYLVEN

Befaringsdato: 20.07.2026

Rapportdato: 10.08.2026

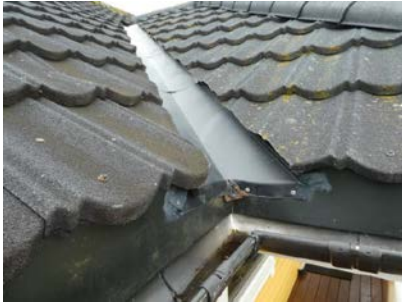
- Når undertak begynner å bli gamle, øker risikoen for lekkasjer. Dette kan føre til omfattende og kostbare reparasjoner av underliggende konstruksjoner dersom en ikke foretar tiltak på konstruksjonene før dette oppstår.
- Overvåk tilstanden jevnlig. For å få tilstandsgrad 0 eller 1 må undertak skiftes ut, men tidspunktet for når dette er nødvendig er vanskelig å si noe om.

Vinkelrenne i taktekingen

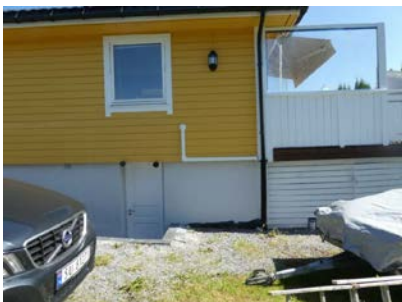
- Nedløpene fører takvann ned i tilbakefyllingen rundt grunnmuren. Det foreligger ingen dokumentasjon på hvordan takvannet ledes videre under bakken, men i tidligere salgsoppgave (2016) opplyses det at nedløpsrørene er koblet til avløp. Ett nedløp er skjøtt sammen med en dreneringsslange som er ført opp over grunnmursveggen. Avløpsvannet fra taket må ledes bort fra grunnmuren, slik at vannet ikke belaster den utvendige fuktsikringen rundt grunnmuren.

Mangelfull bortledning av takvann kan føre til økt fuktbelastning på grunnmuren, noe som gir risiko for fuktinntrengning og skader på konstruksjonen. Det anbefales å undersøke og dokumentere hvordan takvannet ledes bort under bakken for å redusere risikoen for fremtidige fuktskader.

Nedløpsrør bør være ett tett rør hele veien til infiltrasjons punket i terrenget.

- Det bør etableres et system som leder takvann bort fra grunnmuren, for eksempel ved å forlenge nedløpene og sikre at vannet føres vekk fra bygningen, eller i nedgravde og frostsikre avløpsrør.

Det må om mulig skaffes dokumentasjon på utførelsen av bortledning av takvannet

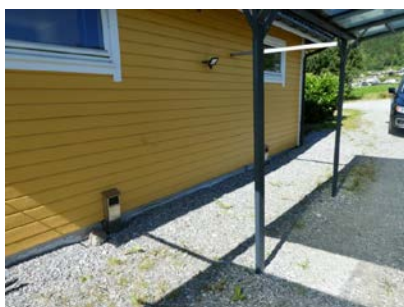
På nordøstlig fasade er det synlig at bordkledningen ligger for nært terrenget, og blir utsatt for skadelig fuktbelastning.

Det er viktig i dette tilfellet å vurdere de økonomiske konsekvensene av slike tiltak opp mot forventede vedlikeholdskostnader og redusert levetid for bygningsdelen. Manglende tiltak vil kunne føre til økt risiko for råteskader og hyppigere behov for vedlikehold.

Kledning og ventilasjons åpninger i forhold til terreng

- For å redusere risikoen for fuktskader og misfarging som følge av vannsprut fra bakken, bør det være en fri avstand på minst 300 mm mellom kledningen og ferdig terreng. Dersom dette ikke lar seg gjennomføre, må det benyttes spesielle løsninger for å beskytte kledningen mot fukt, i samsvar med anbefalingene i Byggforskserien (se illustrasjon).

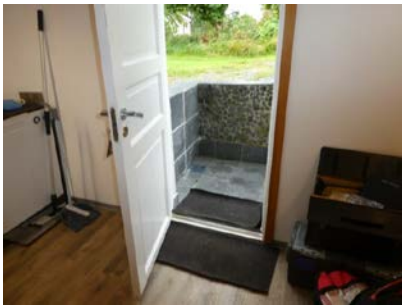
Utgang til kjellertrapp

- Mangelfull sikring kan føre til fallulykker eller at personer mister støtte, med fare for alvorlig skade.
- Rekkverk må monteres for å lukke avviket.
- Manglende avrenning i trapper kan føre til vannansamlinger, med risiko for fuktskader, isdannelse og redusert sikkerhet.
- Det anbefales å etablere fall og/eller drenering slik at vann ledes bort fra trappen.

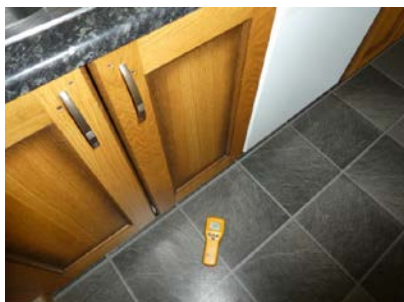
Fuktsøk foran oppvakumm og oppvaskmaskin måleverdi 104

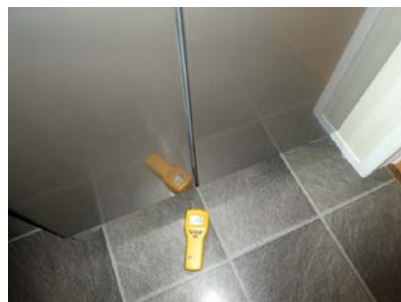
Fuktsøk foran kjøle-frys skap måleverdi 105

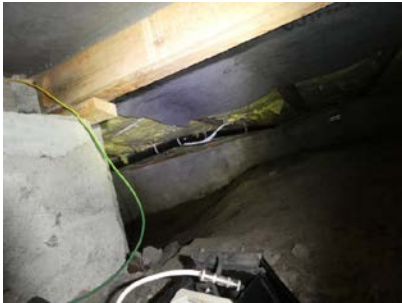
Krypkjeller del 27 m2

Det må etableres et fagmessig stubbeloft med vindtetting mot isolasjonen. Grunnen bør dekkes med fuktsperre for å hindre fukttransport fra grunnen, samt isolasjon mot grunnen for å redusere nedkjøling og kondensproblemer. Mangelfull utførelse av stubbloftskonstruksjonen reduserer isolasjonsevnen i etasjeskillet og øker energibruken i boligen.

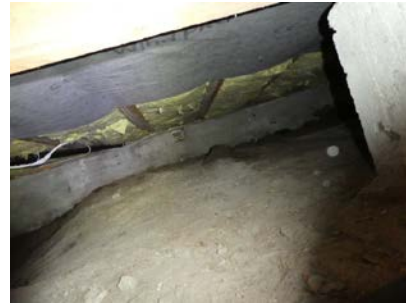
Mangler stabilisering av isolasjons sjiktet og vindtetting

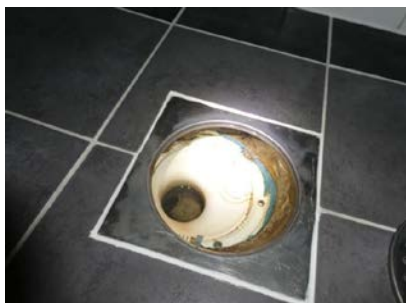
- Avvik i høydeforskjell eller fall på våtrommet kan føre til at vann ikke ledes korrekt mot sluk. Dette øker risikoen for vannansamlinger, fuktinntrengning og påfølgende skader på konstruksjon og overflater.

Sluk i dusjnisen - mineralproduktet er ikke i ført under klemringen,

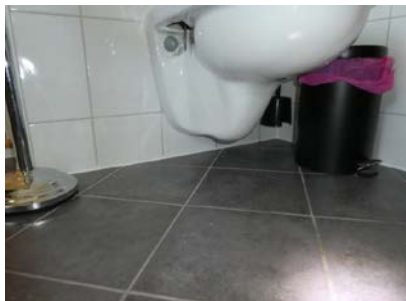
Mangler lekkasje åpning i vegg under toalettsskåla

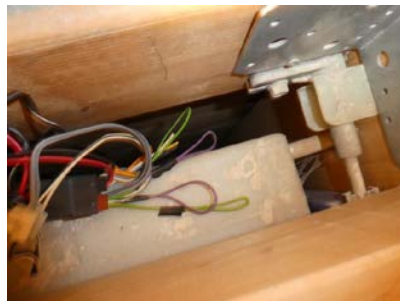
Inspeksjon via luke i sisternenisjen viser at det ikke er etablert membran i nisjen. Ved lekkasje kan vann derfor trenge inn i tilstøtende bygningsdeler.

Det mangler membran i innkassingen av toalettssisternen

Anbefalt tiltak: Montering av fuktsensor i bunnen av sisternenisjen koblet til automatisk vannstopp, slik at vanntilførselen stenges ved registrert lekkasje.

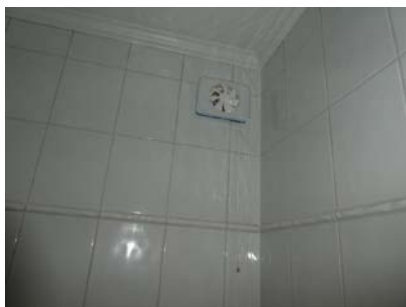
Ventilasjons viften i dusjnisen på badet

- Manglende tilluftsventilering i våtrommet kan føre til dårlig luftsirkulasjon og høy luftfuktighet. Dette øker risikoen for kondens, muggvekst og fuktskader over tid.
- Over tid kan manglende tilluftsventilering resultere i mugg- og soppdannelse, spesielt på steder som ikke får god nok luftgjennomstrømning.
- Det bør etableres tilluft til våtrommet.
- Mangelfull ventilasjon kan føre til helseskader, da fukt og forurensninger ikke fjernes effektivt fra våtrommet. Det bør etableres tilfredsstillende tilluft, for eksempel ved å montere luftespalte i underkant eller overkant av baderomsdøren, for å sikre god luftsirkulasjon og redusere risiko for fuktskader og dårlig innelima.
