# Tilstandsrapport

Fritidsbolig

Strandveien 1, 6570 SMØLA

# gnr. 52, bnr. 192

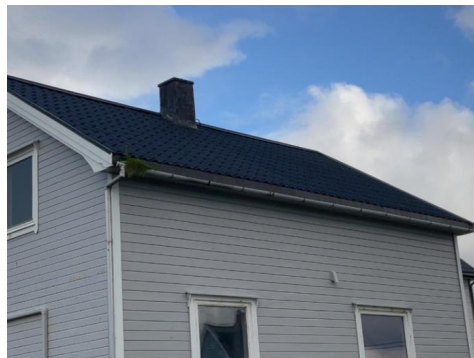
Taksid mot nord.

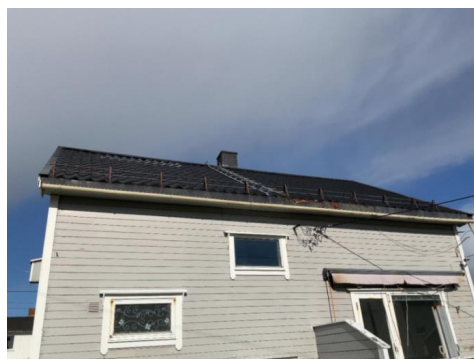
Taksid mot syd, en del plater er skiftet grunnet skade.

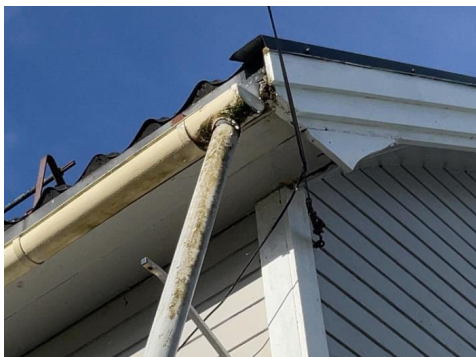
- Mangelfull bortledning av vann kan føre til fuktbelastning på grunnmur, med risiko for fuktinntrenging og skader på konstruksjonen.
- Skader/lekkasje på renner/nedløp flere steder. Korrosjonsskade på skvettblikk/takrennerkonsoller.
- Skifting/utbedring av takrenner, beslag og nedløp må påregnes.
- Eksisterende stige er ikke fastmontert eller godkjent av brann og feiertilsyn.

TG3 settes grunnet funksjonssvikt på takrenner/nedløp ved lekkasjer/deformasjoner.

Skader/lekkasje på taknedløp.

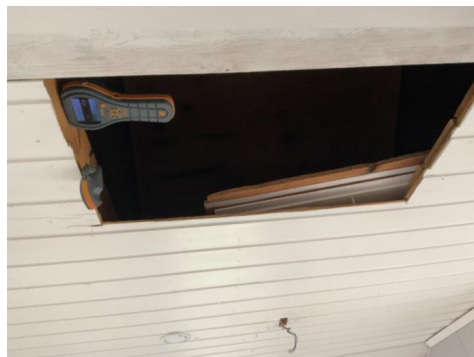
Loftsluke uten nedfellbar stige eller lignende.

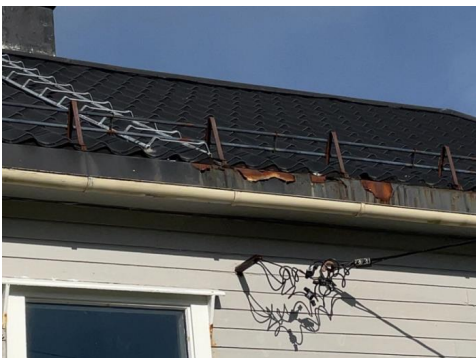
Sterk korrosjonskade på skvettblikk/snøfangerkonsoller.

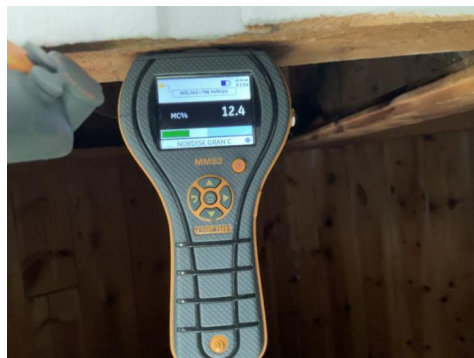
Fuktkontroll ved piggmåling viste 12,4 vekt% fukt i takkonstruksjonen som er innenfor anbefalte grenseverdier.

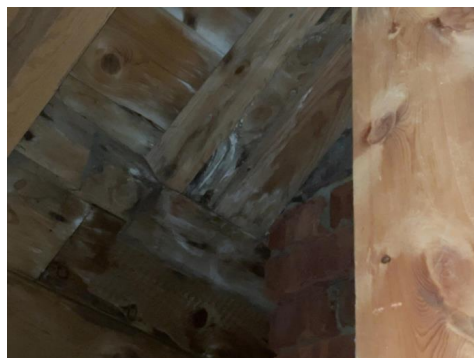
- Det er påvist fuktskjolder/skader i takkonstruksjonen
- Det er begrenset/dårlig ventilering av takkonstruksjonen.
- Det er symptom på aktivitet fra biologiske skadegjørere.

Tegn på fuktmerker rundt pipegjennomføring, bør kontrolleres/fuktmåles nærmere før kjøp.

- Det må gjøres nærmere undersøkelser ved pipegjennomføring.
- Årsak til eventuell fukt bør avdekkes. Deretter bør skaden utbedres, og skadet konstruksjon reparere eller skifte ut.
- Det anbefales å forbedre ventilasjonen i takkonstruksjonen for å sikre tilstrekkelig luftgjennomstrømning og redusere fuktbelastning.
- Tegn på avføring fra mus på loft, ikke unaturlig.

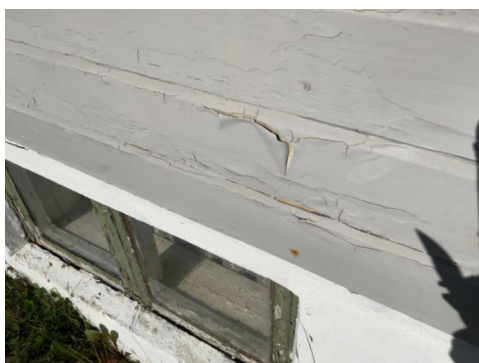
Løs overflatebehandling på deler av bordkledning.

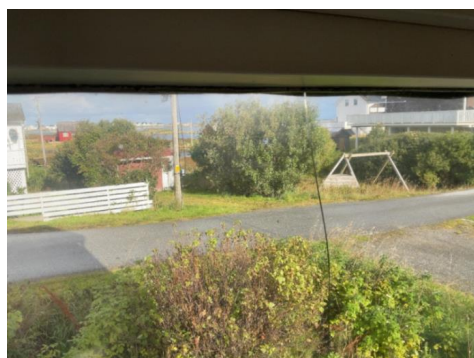
- Det er påvist et betydelig antall vinduer med punkterte eller sprukne glassruter.
- Det er påvist at enkelte vinduer er vanskelig å åpne og lukke.
- Det er påvist avvik rundt innsettsdetaljer.
- Karmene i vinduer er slitte og det er sprekker i treverket.
- Vinduer har usikker fremtidig funksjon: Isolerglassruter eldre enn 35 år.
- TG3 settes grunnet flere punkterte vinduer og vinduer som ikke lar seg åpne mm..

Flere punkterte vinduer i boligen.

- Punkterte eller sprukne glassruter gir redusert isolasjonsevne og økt risiko for fukt og varmetap.
- Vinduer med punkterte/sprukne glass må påregnes skiftes ut, enten hele vinduet eller kun selve glassene.
- Det må påregnes noe vedlikehold og at flere vinduer må skiftes ut.
- Avvik rundt innsettsdetaljer kan føre til utettheter og risiko for fuktinntrenging og varmetap.
- Det anbefales å kontrollere og utbedre detaljene for å sikre tett og korrekt utførelse.
- Det må påregnes noe vedlikehold og at flere vinduer må skiftes ut.
- Eldre isolerglass har økt risiko for punktering og redusert isolasjonsevne, med fare for varmetap og kondensproblemer.

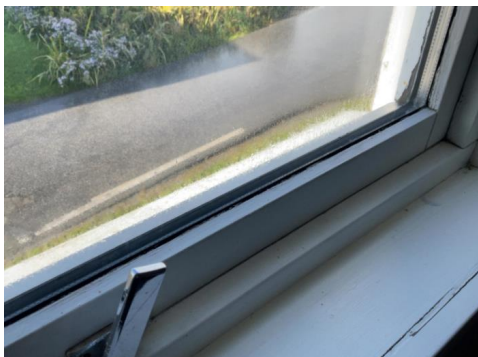
Flere vinduer lar seg ikke åpne generelt.

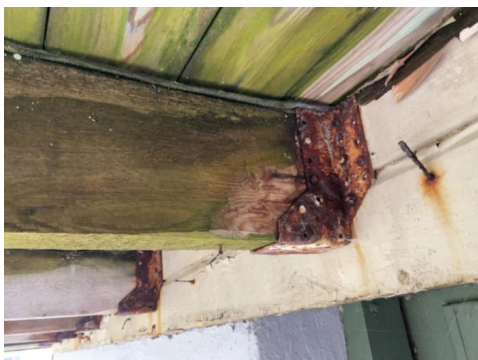
- Det er påvist mangelfull eller svekket innfestning.
- Det er påvist fukt-/råteskader i konstruksjonen.
- TG3 settes grunnet svak innfestning, korrosjon og sopp/råteskadet bærekonstruksjon. Totalrenovering av altan må påregnes.
- Rekkverket på balkong eller terrasse er for lavt i forhold til dagens krav.

Svak innfestning av korrosjonsskadet bjelkesko i bordkledning.

- Mangelfull eller svekket innfesting kan føre til redusert bæreevne og i verste fall fare for svikt eller sammenbrudd. Bjelkesko er kun skrudd inn i bordkledninger og bjelkesko er sterkt korrosjonsskadet.
- Det anbefales å få utført en fagkyndig vurdering og forsterke eller utbedre innfestingen for å sikre trygg bruk.
- Fukt- og råteskader kan føre til svekket konstruksjon og redusert bæreevne, med risiko for videre skadeutvikling.
- Råteskadede konstruksjoner må skiftes ut.
- Konsekvensen er at rekkverket ikke gir tilstrekkelig fallsikring i henhold til dagens krav, noe som medfører økt risiko for fallulykker og behov for utbedring for å oppnå tilfredsstillende sikkerhet. Rekkverk ble målt til 87 cm.

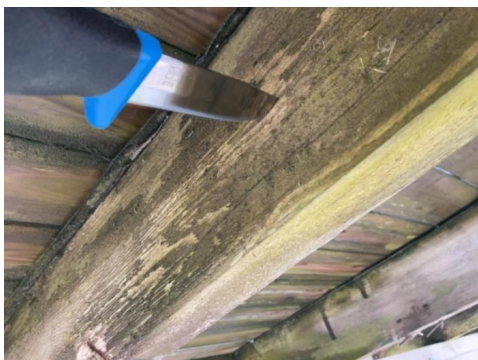
Råteskadet i bjelker/bærekonstruksjonen.

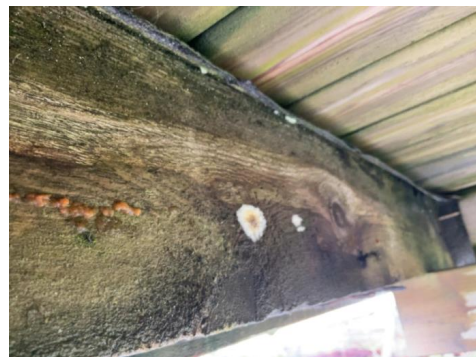
Soppangrep i bærende trekonstruksjon.

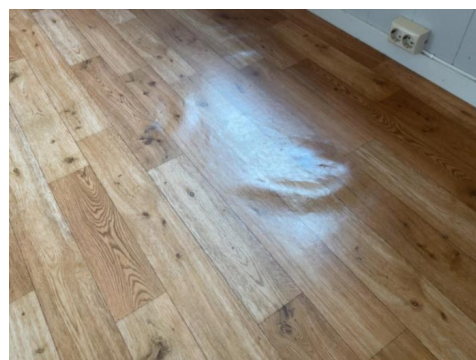
Løst belegg på kjøkken.

- Knirk kan indikere bevegelse eller slitasje i konstruksjonen, med risiko for videre forverring og redusert komfort.
- Det anbefales å undersøke årsak til knirk og utbedre innfesting eller konstruksjon ved behov.
- Unormal slitasje kan føre til redusert funksjon og levetid på overflater.

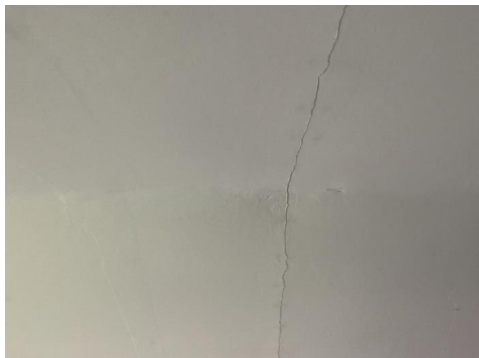
Sprekker i tak.

- Det anbefales å vedlikeholde, reparere eller fornye overflater etter behov.

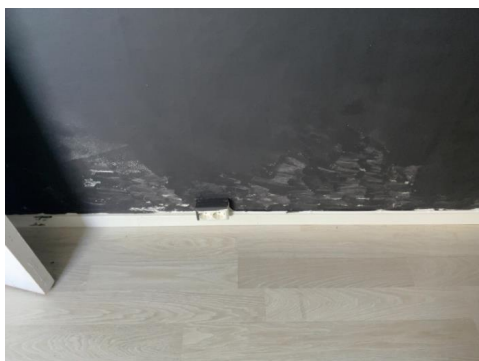
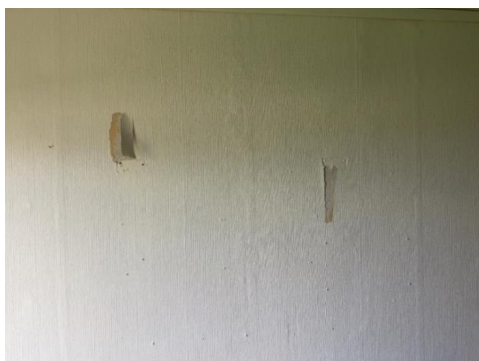
Løs/skadet tapet på i flere rom.

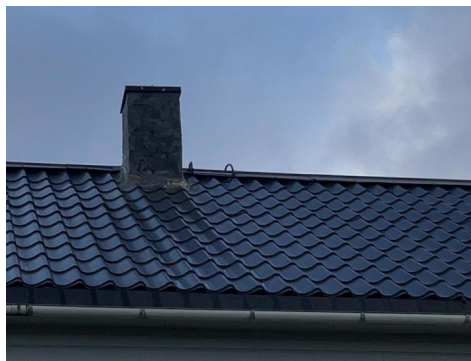
TG3 Pipe har fått fyringsforbud grunnet sprekk i røykløp, den må derfor rehabiliteres før den kan brukes igjen.

Pipe med fyringsforbud i henhold til tidligere salgsoppgave/egenerklæring.

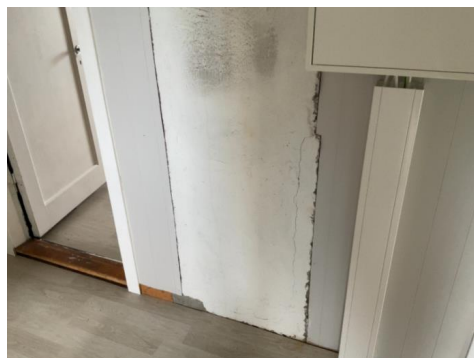
Sprekker mellom pipe/brannmur.

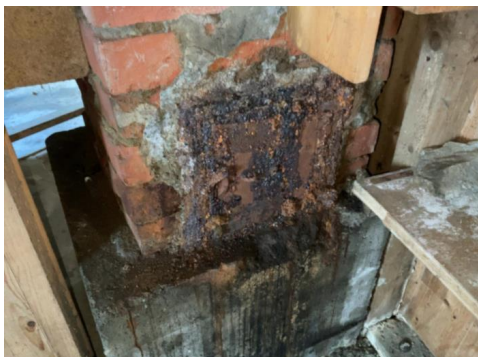
Defekt/utett sotluke i sokkeletasjen.

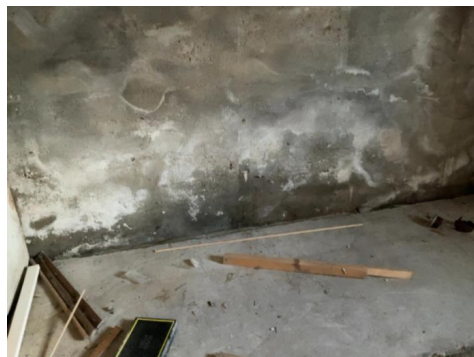
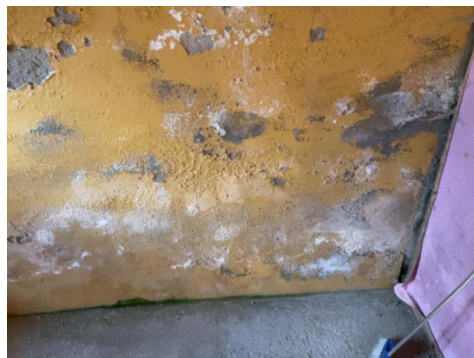
Salt/kalkutslag på grunnmur mot terreng grunnet fuktvandring gjennom vegg.

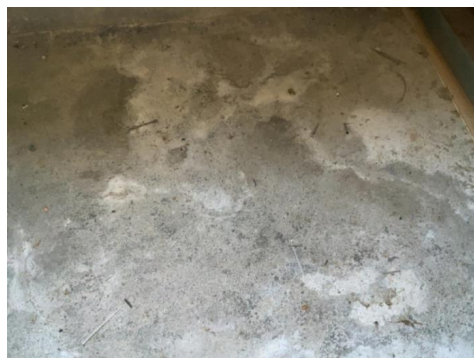
Salt/kalkutslag på gulv mot grunn grunnet fuktvandring gjennom betonggulv.

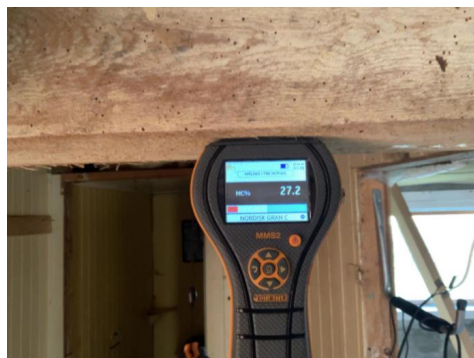
Det ble målt 27,2 vekt% fukt i bærende gulvbjelker, som er godt over anbefalte grenseverdier.  
Visuelle tegn på mott/stripest borebille.

- Konsekvensen av manglende fuktmåling er at tilstanden til tilliggende konstruksjoner er usikker, og at det kan finnes skjulte feil (f.eks. fukt eller skade).
- Det påviste fuktnivå gir grunn til å overvåke konstruksjonen jevnlig for å se utvikling over tid, og eventuelt foreta tiltak for å unngå fuktskader.
- Fuktgjennomtrenging i kjellermur kan føre til oppfukning av vegger, med risiko for fuktskader, mugg og dårlig innelima.
- Det anbefales å avdekke årsak til fuktinntrenging og iverksette tiltak, som forbedret drenering, tetting eller fuktsikring av muren.
- Det påviste fuktnivå gir grunn til å overvåke konstruksjonen jevnlig for å se utvikling over tid, og eventuelt foreta tiltak for å unngå fuktskader.
- Riss og sprekker i overflater i rom under terreng kan føre til fuktinntrengning fra grunnen. Dette øker risikoen for fuktskader, muggvekst og nedbrytning av materialer.

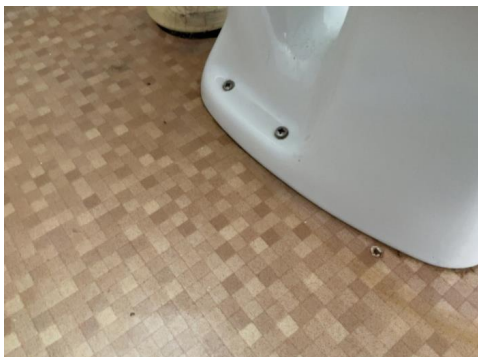
TG3 settes grunnet alder/tilstand på bad/innredning/tettesjikt ved dagens befarings.

Punkttert tettesjikt ved innfestning av frittstående toalett.

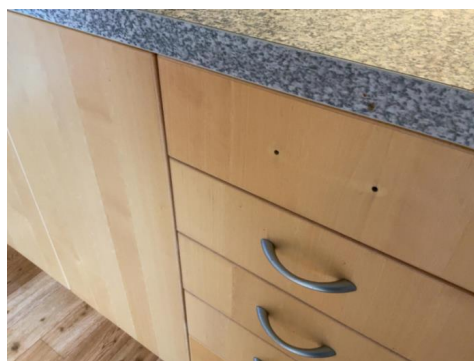
- Det er påvist skader/fuktskjolder i kjøkkengulvet.
- Manglende håndtak på deler av skuffer/skap.

Noen fronter mangler håndtak.

- De påviste skader må utbedres, løst gulvbelegg må påegnes skiftet (tatt med i egen post).
- Remonteres, eller skifte på samtlige.

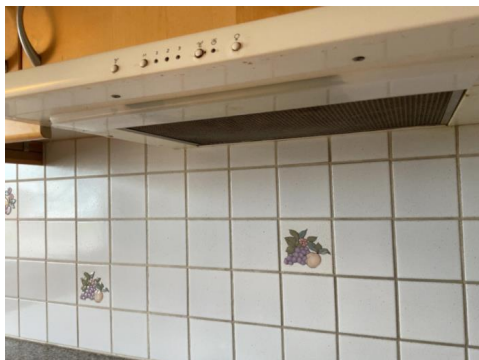
Kjøkkenventilator.

- Ventilatoren må skiftes.
- Defekt ved dagens befarings.

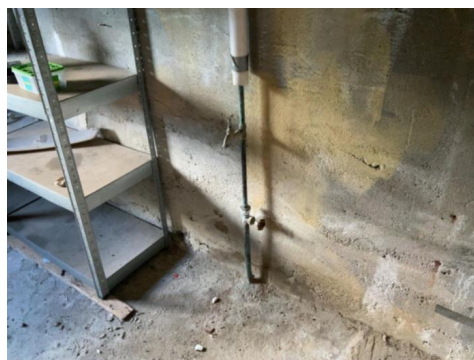
Stoppekranen er ikke funksjonell.

- Ufagmessig utførelse kan føre til økt risiko for lekkasjer, vannskader og redusert levetid på installasjonen.
- Det anbefales å få utført kontroll av fagkyndig og utbedre anlegget i henhold til gjeldende krav.
- Det anbefales å følge med på tilstanden. Det kan bli behov for utskifting av rørsystemet for å sikre videre funksjon og redusere risiko for skader.
- I forbindelse med oppgradering av våtrom vil det være naturlig med utskifting av rør.

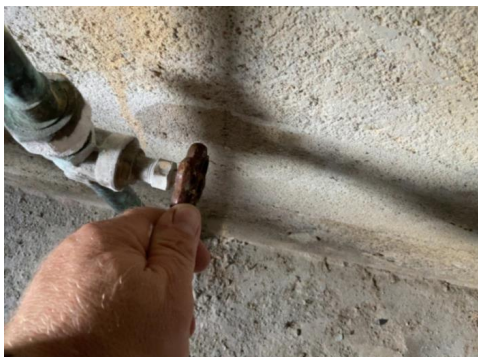
Stoppekrane er ikke funksjonell.

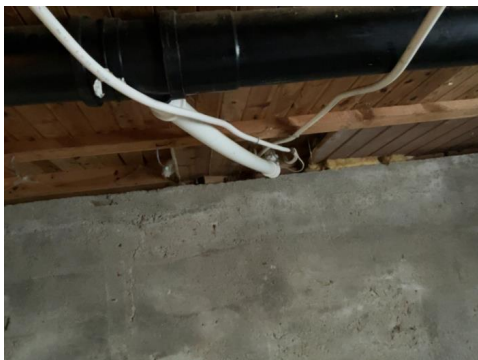
Ikke fagmessig utførelse av vannledninger/fordelingsanlegg.

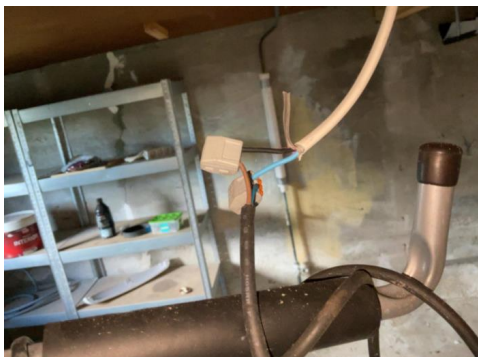
Ikke fagmessige/sikre koblinger.

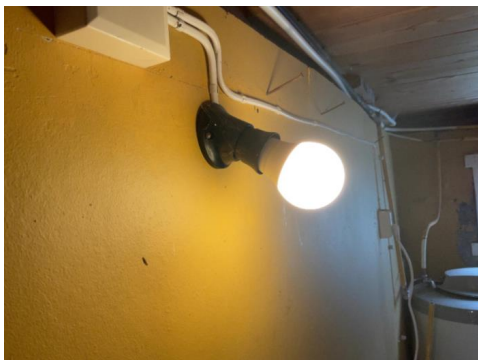
Manglende lyskupper.

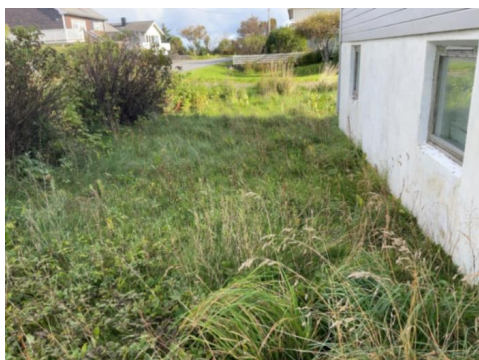
TG3 settes grunnet skrått terreng inn mot grunnmur på 2 sider. Tiltak mot kommunal vei er utfordrende å løse.

Terreng heller inn mot grunnmur på nordsiden.

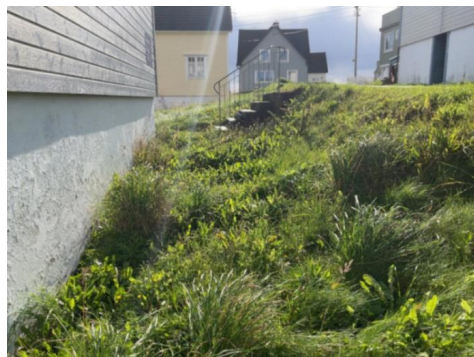
Terreng heller kraftig mot grunnmur fra kommunal vei på vestsiden.
