# Norddalsveien 39B

KRISTIANSUND N

# Tilstandsrapport

## ENEBOLIG

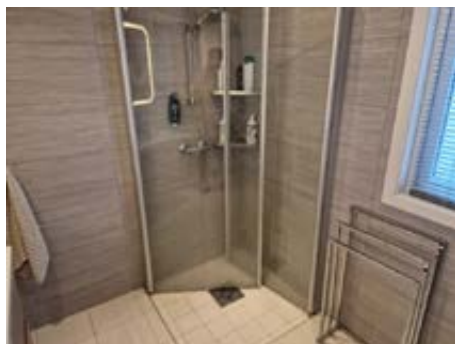
### TG 2 Overflater vegger og himling

- Det er påvist tegn til fuktskader i overflater.

Det ble registrert en misfarging i de innvendige takplatene på befaringsdagen. Det bør gjennomføres nærmere undersøkelser for å avdekke årsaken til misfargingen og eventuelle fuktskader, for å unngå videre skadeutvikling og redusere risiko for sopp- og råteskader.

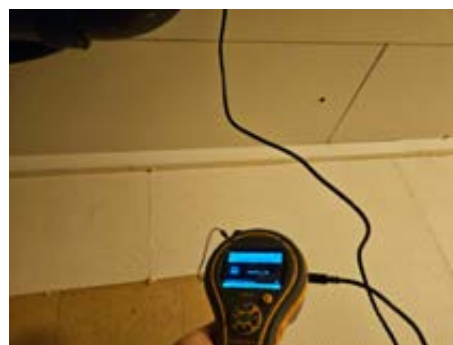
## UNDERETASJE > BAD

- Det er vindu/dør med ikke fuktbestandige materialer i våtsonen (ved vask, dusj, badekar, osv.), løsningen eller byggematerialet er uegnet.

- Det er påvist avvik i fallforhold til sluk i forhold til krav i forskrift på byggetidspunktet.

- Til tross for avviket i fall/høydeforskjell til sluk, vil gulvet fortsatt kunne lede vann mot sluket, men med redusert effektivitet. Dette kan potensielt øke risikoen for vannansamling i enkelte områder av badet.
- Et bad med manglende/ redusert fall til sluk blir mindre funksjonelt og sikkert for brukeren. Dette kan medføre stående vann på gulvet, vann som ikke ledes effektivt til sluket, økt risiko for at vann renner ut av rommet og redusert sklisikkerhet på gulvet.

- Uegnede materialer må fuktbeskyttes/utskiftes.

Det bør sørges for jevnlig overflatebehandling av uegnede materialer i våtsoner for å redusere risikoen for fuktskader, råte og soppdannelse. Manglende tiltak kan føre til redusert levetid på materialene og økte vedlikeholdskostnader.

Avviket gir grunnlag for at konstruksjonen overvåkes jevnlig. Som minste tiltak er dørterskelen hevet for å ivareta anbefalingen om en høyde forskjell fra topp terskel til topp sluk på minimum 25 mm. Skal konstruksjonen oppnå TG 0 eller TG 1 må avviket utbedres.

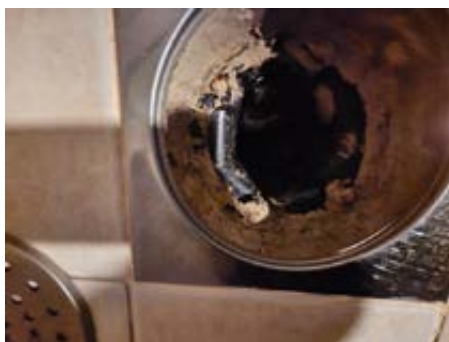
## UNDERETASJE > BAD

Hulltaking er foretatt og noe forhøyet fuktnivå er avdekt. Hulltaking er en stikk kontroll ett sted. Kontrollen kan ikke utelate fuktskader andre steder i rommet.

- Det er registrert symptom på fuktskader.

Det ble registrert noe forhøyet fuktnivå ved hulltakingen.

Det bør gjennomføres ytterligere undersøkelser for å avdekke omfanget av fuktproblematikken, spesielt siden badet er tilliggende yttervegg under terreng. Konsekvensen av å ikke utbedre dette kan være økt risiko for skjulte fuktskader og påfølgende skade på bygningskonstruksjonen.

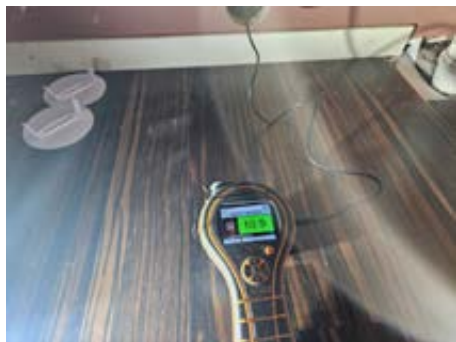
## UNDERETASJE > VASKEROM

- Våtrommet har behov for omfattende oppgraderinger. For å sikre en løsning som oppfyller gjeldende krav, bør tettesjikt, sluk og røropplegg oppgraderes og dokumenteres.
- Manglende oppgradering av våtrommet medfører høy risiko for at konstruksjonene ikke vil tåle vanlig bruk av vann eller lekkasjer. Dette kan føre til fuktskader på tilstøtende konstruksjoner.

Kostnadsestimat: 200 000 - 500 000
