# Sandvikvågen 2. Inndyr

BOLIG/ FRITIDSBOLIG M/ UTHUS, NAUST OG BÅTSTØ PÅ SUND

# Tilstandsrapport

Befaringsdato: 20.08.2025

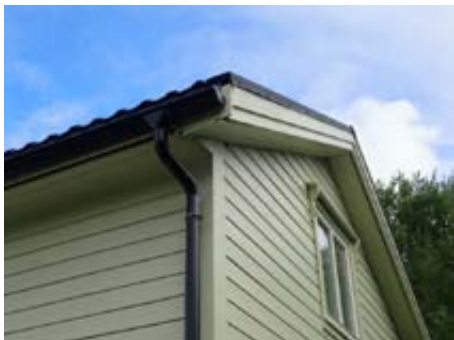
Det må tas høyde for at det kan være fuktskader i veggkonstruksjon dette på bakgrunn av alder. (169 år) Selve tømmer-konstruksjon var innkledd med liggende bordkledning.

Det gjenstår endel ferdigstilling og håndverks avvik på utvendig kledning rundt om - spesielt ved vindskier etc.

Feil avslutning av vindski mot takrennebord.

God lufting mellom tømmervegg og kledning opprettholdes.  
Ferdigstille utvendig håndverks arbeid.

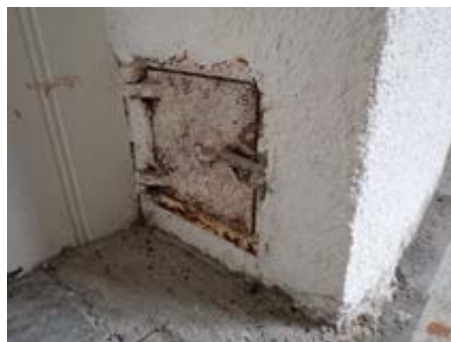
Feieluke er plassert nært brennbar material på vegg
