# Andreas Qualessgate 5A

Sulitjelma - Halvpart av vertikaldelt bolig i  
Andreas Qualessgt. 5A. Nydelig utsikt

Befaringsdato: 21.05.2025

Rapportdato: 11.06.2025

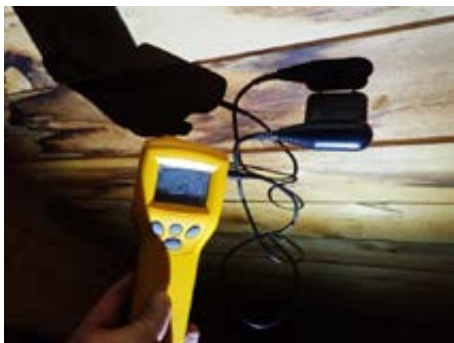
Ca 8 % fukt i trobordene - betegnes som tørt

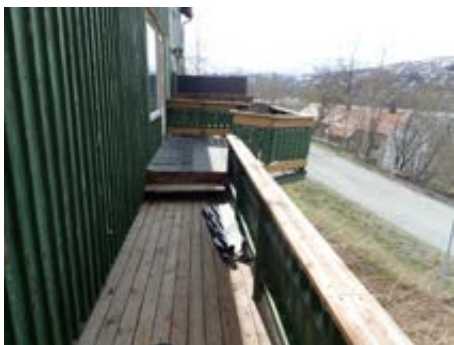
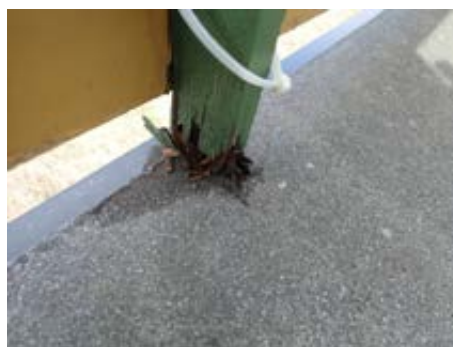
Det er påvist fukt-/råteskader i konstruksjonen. Rekkverket er for lavt i forhold til dagens krav til rekkverkshøyder. Store skjevheter på del av altan samt del av dekke mangler bord. Rekkverkshøyden er 83 cm.

Råteskadet rekkverk

Konsekvens/tiltak: Råteskadet trekledning må skiftes ut.

Gjennomføre ytterligere undersøkelser og foreta utbedring av skade. Råteskadete konstruksjoner må skiftes ut.

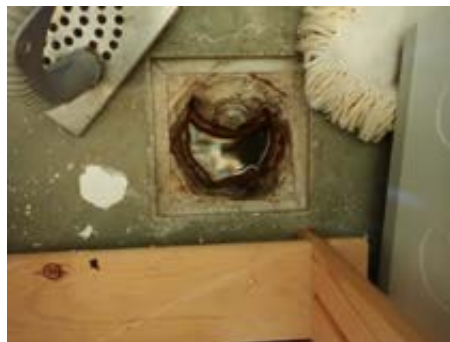
Soil-sluk i betonggulv

- Eldre sluk av støpejern er ofte utsatt for rust som kan medføre lekkasjer. Eventuelle lekkasjer kan medføre fuktskader på tiliggende konstruksjoner.
- Det må foretas utbedring for å unngå fuktskader i konstruksjonen.
- Konsekvensene av ikke-fagmessig utførelse rundt sluk og klemring på våtrom kan medføre lekkasjer og fuktskader.
- Det må etableres tilfredsstillende tettesjikt/membran på våtrommet.

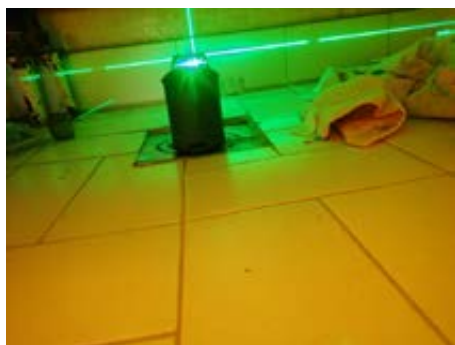
Sluk under innredning

Som forebyggende tiltak er det derfor viktig at sluket blir renset for avfallsstoffer, for på best mulig måte ivareta at en raskest mulig avrenning skjer. Dette er et midlertidig tiltak, men ikke tilstrekkelig nok for å kunne være helt sikker på å unngå lekkasjer i området rundt sluket.

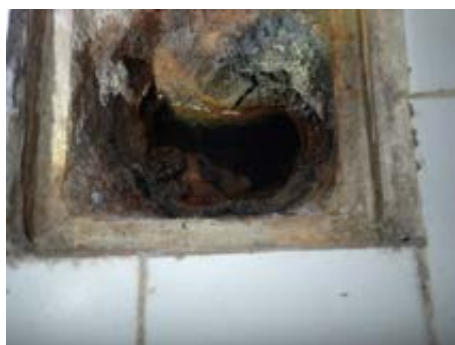
- Uten tilfredsstillende klemring er det vanskelig å sikre en vanntett overgang mellom smøremembranen og sluket. Dette øker risikoen for at vann kan sive ned langs sidene av sluket og forårsake fuktskader i gulvkonstruksjonen og omkringliggende område.

Rustet jernsluk

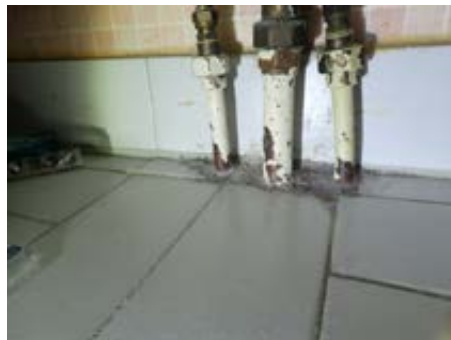
Utett rørgjennomføring

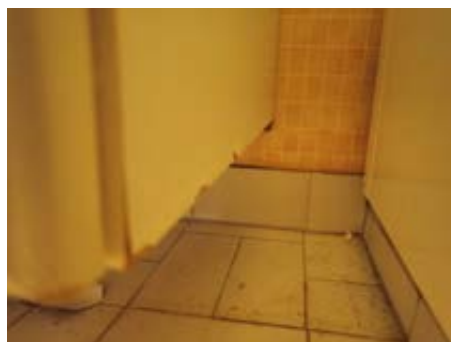
Fuktskader i skap side

Nye dører på innredningen skiftes.

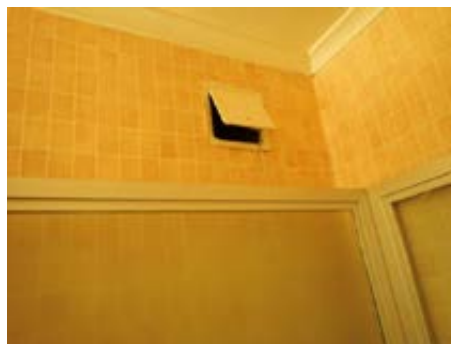
Ventil i vegg

- Elektrisk avtrekksvifte bør monteres for å lukke avviket.
- Det bør etableres tilfredsstillende tilluft til våtrom f.eks. luftespalte ved dør e.l.
- Over tid kan manglende tilluftsventilering resultere i mugg- og soppdannelse, spesielt på steder som ikke får god nok luftgjennomstrømning.

Det anbefales å etablere bedre ventilasjon. Dette har stor betydning i forhold til fuktpåkjenning. Mekanisk ventilasjon er å foretrekke fordi den normalt trekker fuktig luft effektivt ut.

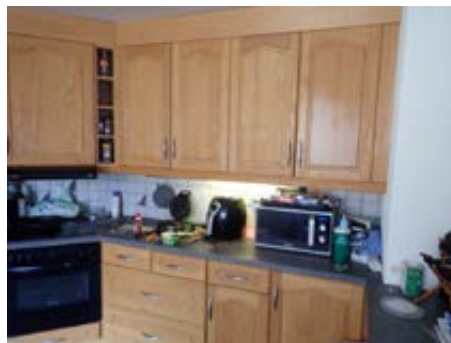
Eik heltre innr.

- Det er ikke behov for utbedringstiltak.
- Det må påregnes lokal utbedring/utskiftning.

Avviket er kun visuelt.

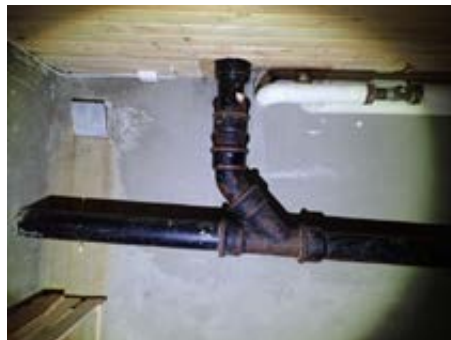
Soil avløpsrør.

- Det er ikke behov for utbedringstiltak siden anlegget fungerer i dag, men ut ifra alder kan skader plutselig oppstå på eldre anlegg.
- I forbindelse med oppgradering av våtrom vil det være naturlig med utskiftning av rør.

Ingen spesielle tiltak synes å være nødvendig utover jevnlig kontroll.
