# Tilstandsrapport

Fritidsbolig

Skarhaugvegen 4 , 6200 STRANDA

# gnr. 45, bnr. 54

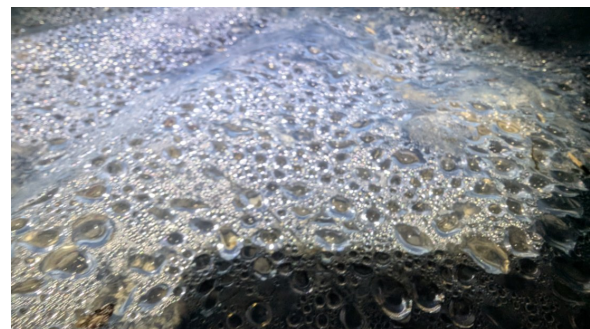
- Det er stedvis påvist fuktnivå som tilsier at konstruksjonen kan ha fuktskader.
- Det er begrenset ventilering/luftgjennomstrømning i krypkjeller.

Krypkjelleren har grusgrunn med utlagt plast som fuktsperre. Det er registrert betydelige mengder fukt på undersiden av plasten. Plastfolien er ikke tett avsluttet eller tilstrekkelig festet langs alle yttervegger, noe som medfører at fukt kan trekke opp langs vegger og påvirke tilstøtende konstruksjoner. Krypkjelleren fremstår generelt som fuktutsatt. Det er begrenset ventilerings, og det er kun registrert to ventiler.

Det er foretatt fuktmålinger i treverk i krypkjelleren. Målt fukttinnhold ligger i området ca. 17–25 % WME, hvilket overstiger anbefalt nivå for treverk og indikerer et fuktmiljø som gir økt risiko for muggvekst og fuktrelaterte skader.

Fuktighet under plast.

Det anbefales å gjennomføre tiltak for å redusere fuktbelastningen i krypkjelleren. Aktuelle tiltak kan blant annet omfatte:

- Etablere ny eller forbedret fuktsperre på grunnen, med tett avslutning og oppbrett/festing mot yttervegger.
- Forbedre ventilasjonen i krypkjelleren, eventuelt vurdere mekanisk ventilasjon eller andre fuktrelaterte tiltak.
- Gjennomføre sanering av muggsopp og kontroll av berørt treverk.
- Vurdere nærmere faglig utredning av krypkjelleren for valg av hensiktsmessige og varige tiltak.

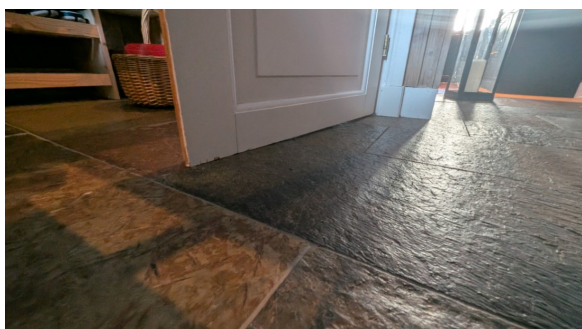
- Det er påvist avvik som tilsier at det bør foretas tiltak på enkelte dører.

Enkelte innerdører må justeres. Bl.a går ikke boddør helt opp pga at den tar i gulvet.

- Enkelte dører må justeres.
