# Tilstandsrapport

Tre roms leilighet

Tofthagen 4 B, 6014 ÅLESUND

Rapportdato: 24.09.2026

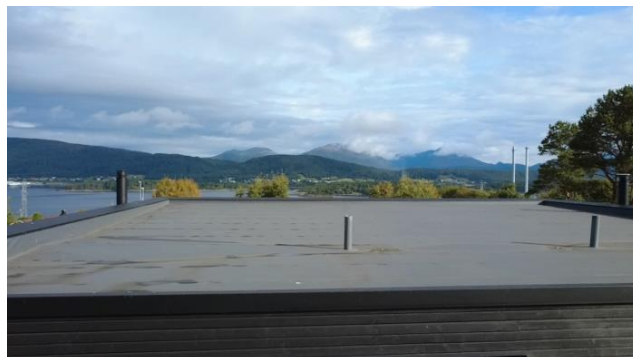
Taket er tekket med pvc takfolie.  
Besiktiget med dronekamera.

Taket er tekket med pvc takfolie

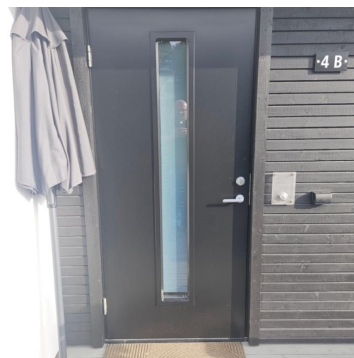
Ytterdør

Ytterdøren har karmen av tre og malt dørblad med vindusfelt.

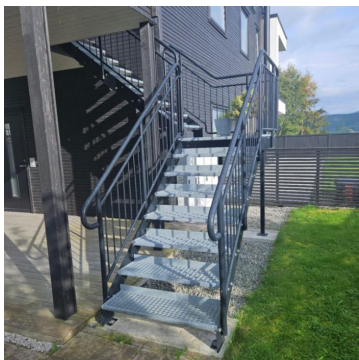
Vanger og rekkverk av lakkert stål, trinn av strekkmetall.

Trapp opp til inngangspartiet

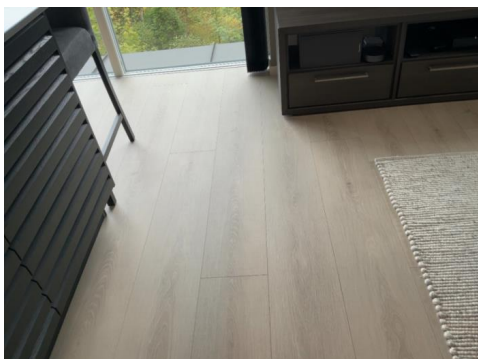
Laminat på gulvene

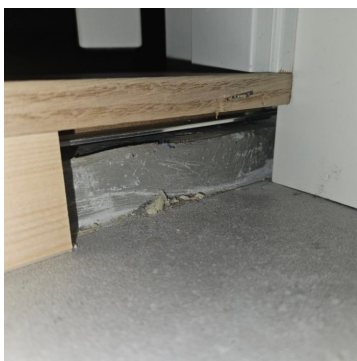
Fliser på underlag av betong / støpemasse med smøremembran.  
Målt fall til sluk ca 1:50 i dusjsonen, ca 1:100 på resten av gulvet.  
En mindre del av gulvet, utenfor dusjen, er tilnærmet flat.  
I tillegg en oppkant under dørterskelen, ca 35 mm, som ekstra sikring  
mot lekkasje.

Det er smurt membran og tetteband opp under dørstokken

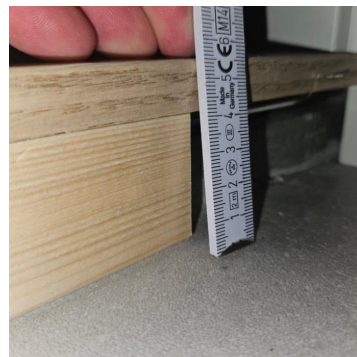
Oppkant ca 35 mm ved døra

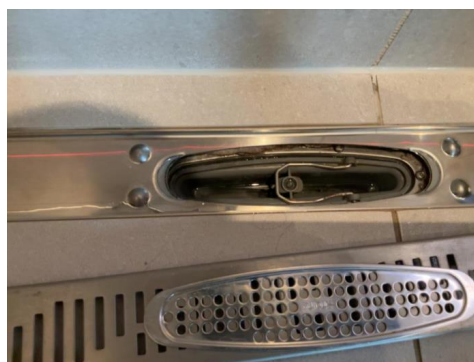
Slukrenne i dusjen  
Påvist slukmansjett og smøremembran ved sluken.  
Høydeforskjellen fra slukristen til overkant av tettesjiktet foran døren ble  
målt til ca 60 mm.

Slukrenne i dusjen

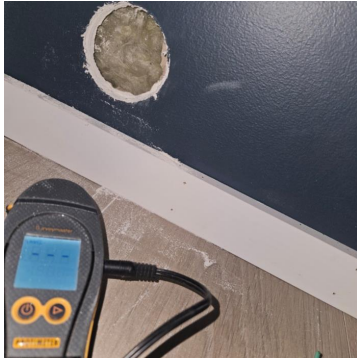
Borret hull fra tilstøtende rom, soverom.  
Målt i bunnsvill bak dusjen med motstandsmåler uten utslag.

Borret hull i veggen bak dusjen

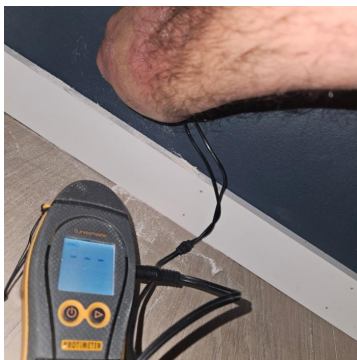
Ikke utslag på fuktmåleren ved måling i bunnsvill

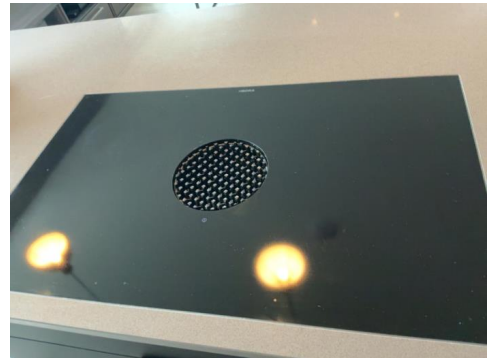
Koketopp med integrert avtrekksvifte

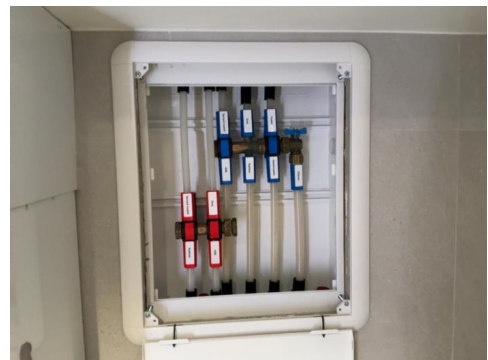
Fordelingsskap for tappevann, med stoppekran

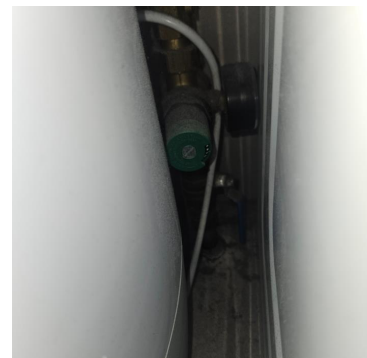
Hovedstoppekran og reduksjonsventil for vann

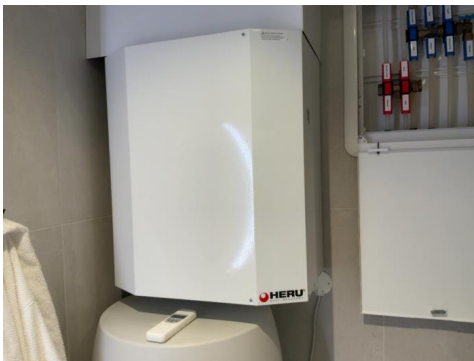
Ventilasjonsanlegg

Balansert ventilasjonsanlegg med varmegjenvinner.

Nye viftemotorer fra 2026

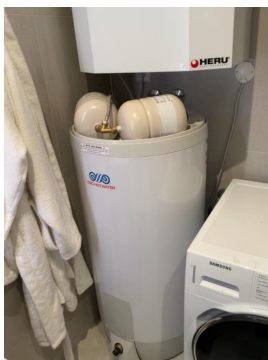
Varmtvannstank med ekspansjonstanker

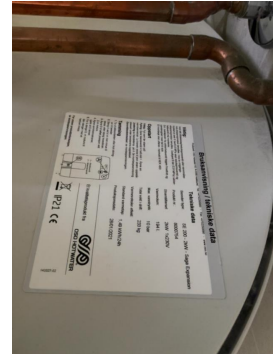
Varmtvannstank fra 2021

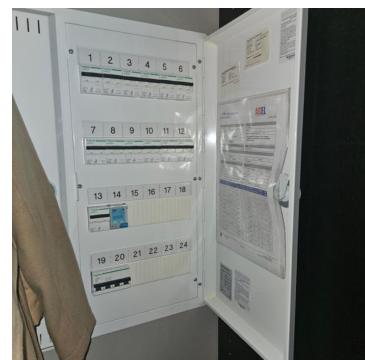
Sikringsskap med automatsikringer og kursfortegnelse

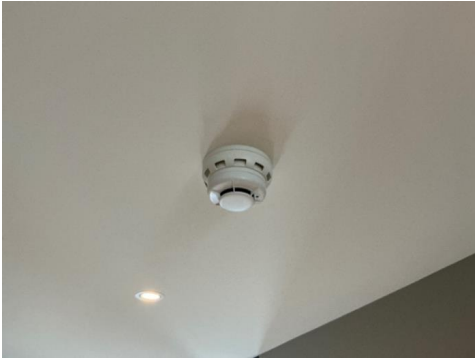
Seriekoblede røykvarslere
