ENEBOLIG · TILSTANDSRAPPORT MED VERDITAKST

# Einabakkane 11

6240 ØRSKOG

| Befaringsdato | 18.08.2026 |

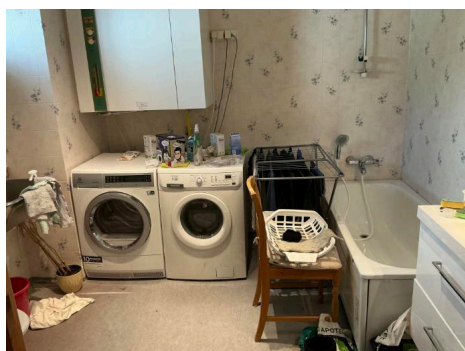
Bad/vaskerom i hovedetasje

#### **TG3** A.2.1.3 - Vanntett sjikt og tett tilslutning til sluk og andre gjennomføringer i gulv og vegger

- Det er påvist skader på overflater.
- Våtrommet har tettesjikt/membran fra før 2000, og oppfyller ikke krav til dokumentert vanntetthet etter gjeldende standard (NS 3600:2025). På bakgrunn av alder og erfaringsmessig begrenset levetid må det påregnes at tettesjiktet ikke lenger har tilfredsstillende funksjon, særlig i våtsone. Løsninger rundt sluk og gjennomføringer er også av eldre utførelse og vurderes som usikre. For å oppnå forventet funksjon og redusere risiko for fuktskader må det påregnes full oppgradering av våtrommet. Det er ikke mulig å utbedre våtrommets tettesjikt uten full oppgradering av våtrommet, derfor gis det en samlet tilstandsgrad for hele våtrommet. Dette er også begrunnet i forskriftens tydelighetskrav.

- Utskifting av vanntett sjikt må påregnes i løpet av relativt kort tid på grunn av oppbrukt erfaringsbasert funksjonstid og usikker fremtidig funksjon.
- Våtrommet står foran full oppgradering.
- Uten tiltak er det økt risiko for lekkasje og følgeskader på tilstøtende bygningsdeler dersom funksjonen svikter.
- Kostnadsestimatet er basert på dagens standard

**Kostnadsestimat:** kr 150 000 - 200 000

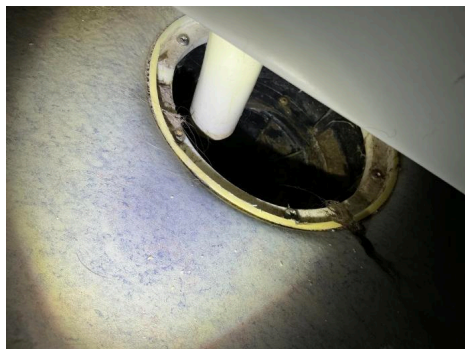
Sluk bad/vaskerom

Det er utført hulltaking og fuktundersøkelse fra bak komfyr på kjøkken inn mot på innredning og deler av badekar, som er mindre utsatte deler av våtromskonstruksjonen. Undersøkelsen ga ikke indikasjoner på unormale fuktforhold eller skade, og målingen vurderes som et indikativt supplement til den øvrige tilstandsvurderingen.

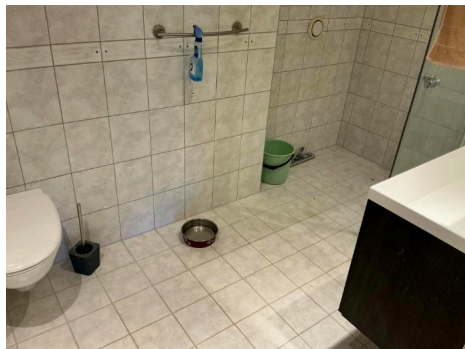
Oversikt bad loft

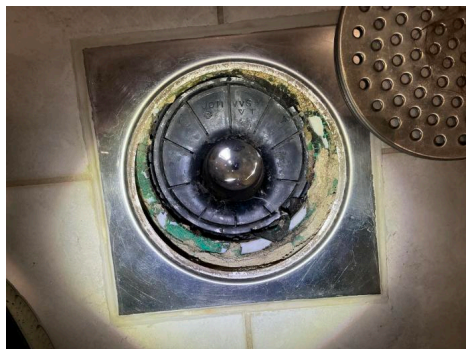
Det legges til grunn at plastsluk fra byggeår vurdert utifra alder og observasjoner i sluk.

Sluk bad på loft

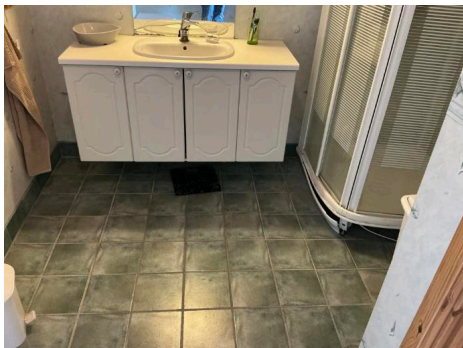
Oversikt bad underetasje

#### VG3 A.2.1.3 - Vanntett sjikt og tett tilslutning til sluk og andre gjennomføringer i gulv og vegger

- Det er påvist skader på overflater, sprukket speil etc
- Våtrommet har tettesjikt/membran fra før 2000, og oppfyller ikke krav til dokumentert vanntetthet etter gjeldende standard (NS 3600:2025). På bakgrunn av alder og erfaringsmessig begrenset levetid må det påregnes at tettesjiktet ikke lenger har tilfredsstillende funksjon, særlig i våtsone. Løsninger rundt sluk og gjennomføringer er også av eldre utførelse og vurderes som usikre. For å oppnå forventet funksjon og redusere risiko for fuktskader må det påregnes full oppgradering av våtrommet. Det er ikke mulig å utbedre våtrommets tettesjikt uten full oppgradering av våtrommet, derfor gis det en samlet tilstandsgrad for hele våtrommet. Dette er også begrunnet i forskriftens tydelighetskrav.

- Vanntett sjikt har oppbrukt erfaringsbasert funksjonstid, og utskifting eller omfattende utbedring må påregnes i løpet av relativt kort tid. Inntil tiltak gjennomføres, anbefales jevnlig observasjon, da alderen medfører økt risiko for funksjonssvikt og lekkasjer.
- Kostnadsestimatet er basert på gjenoppbygging utifra dagens standard.

**Kostnadsestimat:** kr 150 000 - 200 000

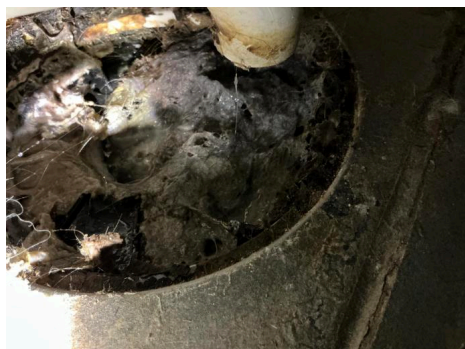
Sluk bad i underetasje

Hulltaking er foretatt fra soverom bak dusjsone. Det er målt 8 vekt% fuktighet, tørt treverk.

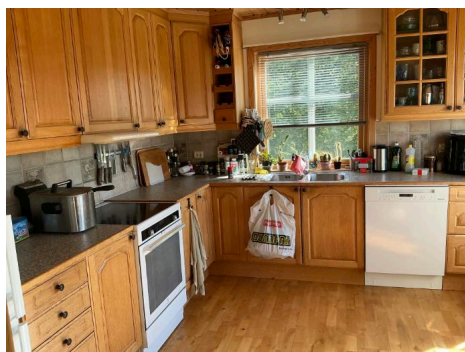
Oversikt kjøkken

- Det er registrert skader på gulvoverflater, som riss, sprekker etc.

- Overflateskadene bør utbedres for å hindre videre utvikling og følgeskader. geek

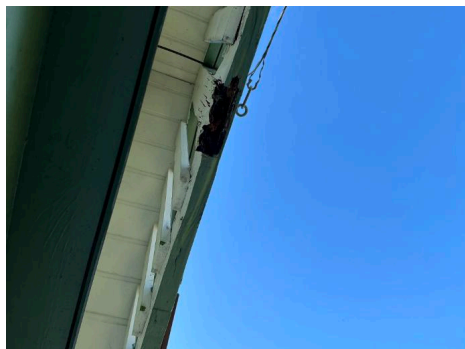
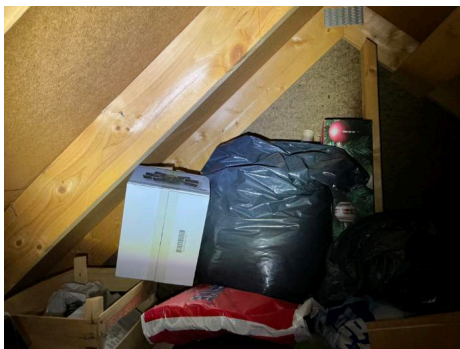
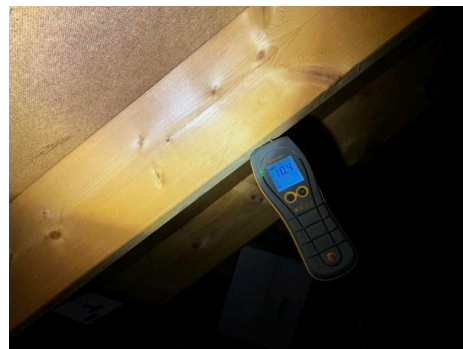
#### TG2 A.3.18.2 - Tekking (undertak, sløyfer, lekter og yttertekking) inkludert gradrenner, alle typer beslag på yttertak, takrenner og nedløp

Taket (takkonstruksjon, takteking og skorstein) er kun observert fra bakkenivå, og vurderingen er derfor begrenset til denne observasjonsvinkelen. Det er ikke foretatt nærmere inspeksjon fra taknivå. Selv om det ikke ble registrert synlige skader ved befaringen, kan det ikke utelukkes at det foreligger forhold som kun kan avdekkes ved nærmere undersøkelse. Denne usikkerheten må tas i betraktning. Nærmere kontroll kan utføres av fagkyndig person under forsvarlige forhold.

- Takteking og tilhørende komponenter bør følges opp jevnlig, og utskifting bør planlegges på sikt på grunn av alder. Det må påregnes økt risiko for funksjonssvikt og lekkasjer ved videre bruk.
- Mose bør fjernes for å unngå groing under steinene, med risiko for lekkasjer
