# Tilstandsrapport

Tomannsbolig

Grendals gate 30 , 6516 KRISTIANSUND N

Rapportdato: 22.09.2026

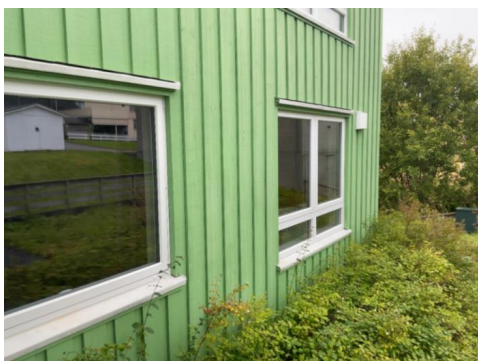
Ny kledning med etterisolering.

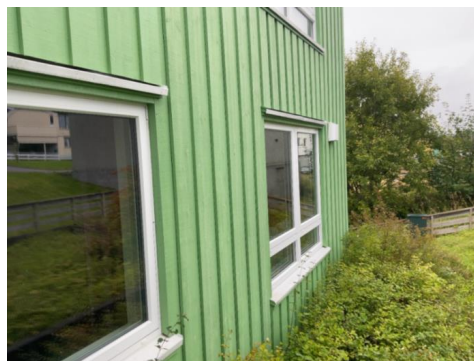
Utvendige vinduer.

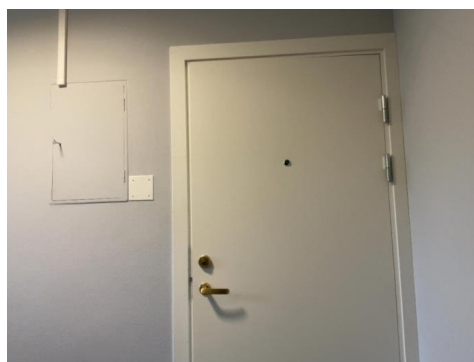
Entrédør mot felles gang/trappeareal.

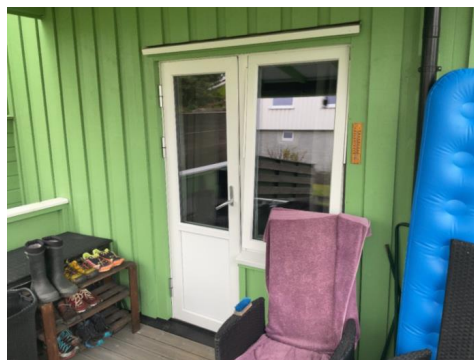
Balkongdør med 3-lags glass.

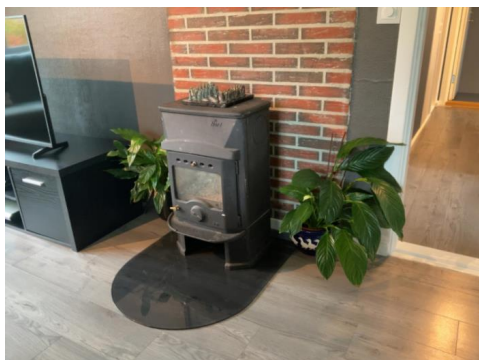
Vedovn med glassdør i stue.

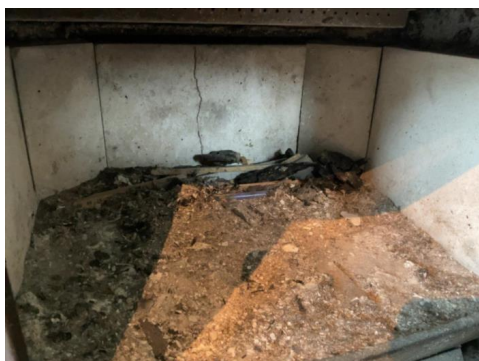
- Sprekk i innvendig ildfast stein i vedovn.

Spekk i ildfast stein, må påregnes skiftet.

- Skadet stein må påregnes skiftet.

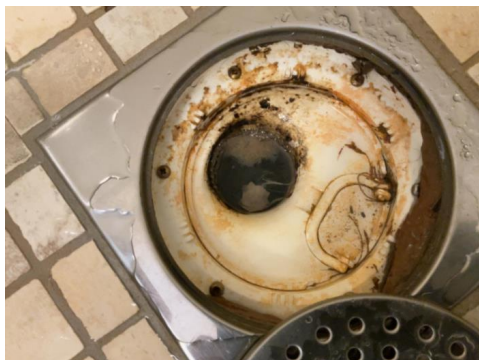
- Det er påvist avvik i fallforhold til sluk i forhold til krav i forskrift på befaringsstidspunktet.

- Til tross for avviket i fall/høydeforskjell til sluk, vil gulvet fortsatt kunne lede vann mot sluket, men med redusert effektivitet. Dette kan potensielt øke risikoen for vannansamling i enkelte områder av badet.

Plastsluk i dusjnise.

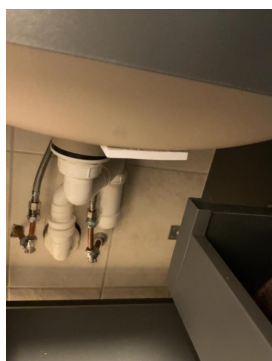
- Det er påvist mangelfull/feil utførelse rundt rørgjennomføringer e.l. som gir fare for fukt i konstruksjonen i våtsone,

Ikke tegn på bruk av rørmansjetter ved rørgjennomføringer.

- Konsekvensen er at det kan oppstå fuktskader i konstruksjonen bak overflatematerialet. Vann kan trenge inn gjennom utette rørgjennomføringer og forårsake fuktskader ved fukttilførsel gjennom enten bruksvann eller lekkasjevann.
- Løsningen/utførelsen rundt rørgjennomføringer gir fare for fukt inn i konstruksjonen.
- Det anbefales å utbedre gjennomføringene med korrekt tetting. Årsaken til avviket bør avklares, og arbeidet bør utføres i henhold til gjeldende våtromsnorm.
- Overvåk konstruksjonen jevnlig. For å få tilstandsgrad 0 eller 1 må løsningen utbedres, men tidspunktet for når dette er nødvendig er vanskelig å si noe om.

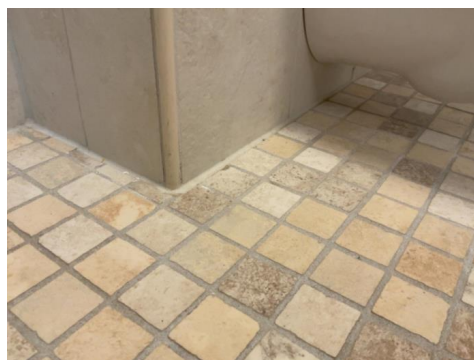
Ingen synlige drepsåpninger for innbygningssisterne.

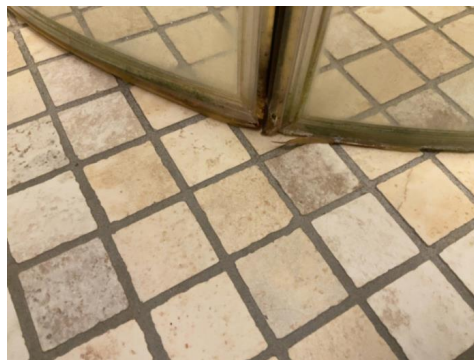
Slitte slepelister under glassdører, må påregnes skiftet.

Lys innredning med underskap/skuffer, slette fronter og heldekkende vask vask med ett-greps armatur.  
Speil med lys/stikk på vegg over vask.  
Vegghengt toalett, dusjnise med buede glassdører og et-greps armatur dusjarmatur på vegg.  
Slepelist under glassdører må påregnes skiftet.

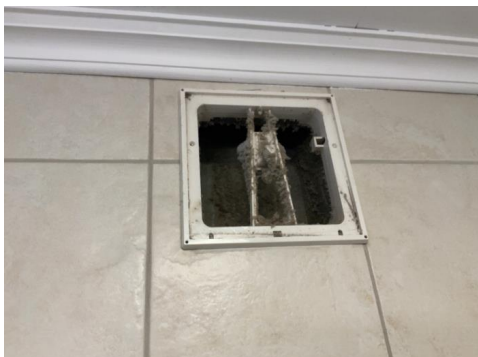
- Det er kun luftventil i yttervegg
- Det anbefales montering av elektrisk vifte med fuktføler.

Defekt deksel på klaffventil.

- Manglende ventilasjon (kun luftventil) kan føre til opphopning av fukt og dårlig luftkvalitet. Dette øker risikoen for kondens, muggvekst, luktproblemer og fuktskader over tid.
- Klaffventil er defekt, og må påregnes skiftet.

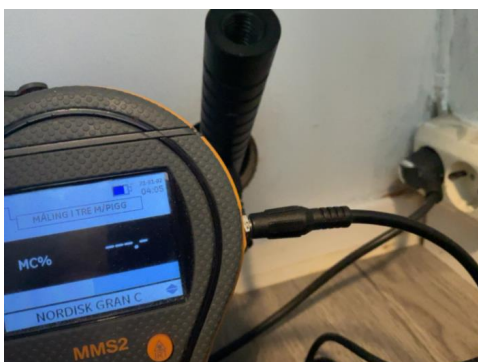
Fuktmåling ved hulltaking er foretatt, uten å påvise unormale forhold. Hulltaking er utført i tilstøtende kjøkken bak dusjnische. Måleresultat: Under 7 vekt%, som er godt innenfor anbefalte grenseverdier.

Fuktmåler viste under 7 vekt% ved dagen skontrollmåling.

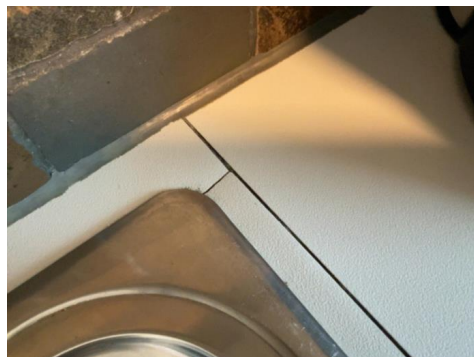
- Mindre svell i benkeplate etter fukt over tid.

Mindre svellskader i benkeplate ved oppvaskkum.

- Benkeplate må påregnes skiftet over tid.

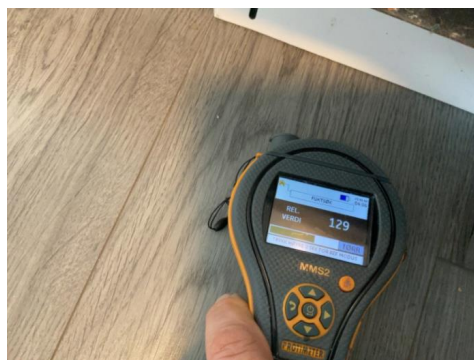
Ingen unormale fuktverdier ved bruk av fuktindikator på gulv ved oppvask.

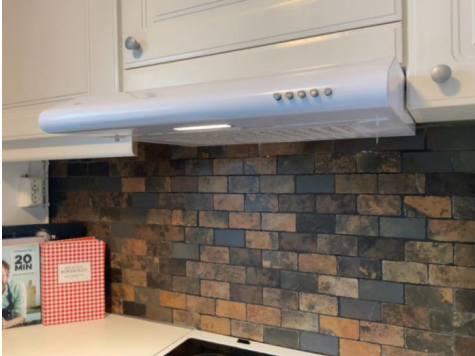
Ventilator med avtrekk via yttervegg.

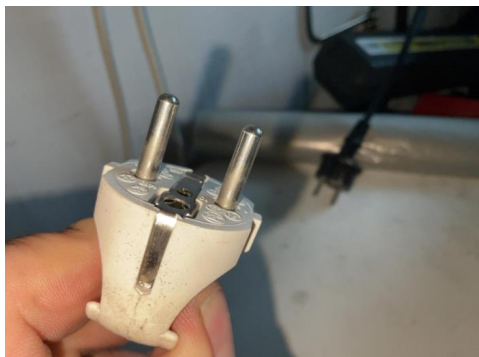
Ingen svimerker på stikk ved dagens befarings.

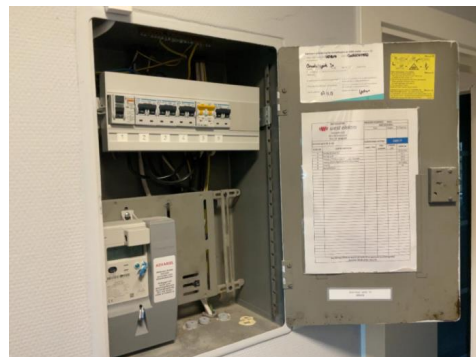
Sikringsskap.

- Det er uklart om det er utført arbeider som skulle hatt samsvarserklæring. Boligen har hatt flere eiere etter 1999, og det finnes ingen oversikt over arbeider på det elektriske anlegget før nåværende eiers eiertid. På grunn av at det er usikkert om alle arbeider er utført av faglærte, anbefales det en kontroll av det elektriske anlegget av kvalifisert elektrofaglig person.

Kursoversikt ble revidert den 30.05.2015, men det er ikke fremlagt samsvarserklæring ved dagens befarings.  
Det anbefales innhenting av samsvarserklæring fra utførende elektriker ved oppdatering til automatsikringer.
