Hans Thiis Møllers gate 15

MOLDE

Adresse	Hans Thiis Møllers gate 15 6415 MOLDE
Prisantydning	Kr 5 790 000,-
Omkostninger	Kr 163 740,-
Totalpris	Kr 5 953 740,-
BRA-i/BRA Total	174/174 m ²
Eierform	Eiet
Boligtype	Enebolig
Byggeår	1920
Soverom	3
Etasje	3

Befaringsdato: 11.09.2025

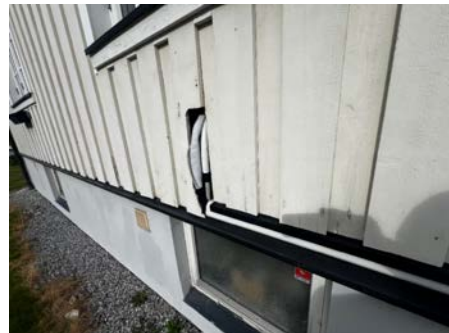
Avvik: Det er værslitt/oppsprukket trevirke/trepaneler. Det er registrert sprekker, oppsprekninger og stedvis deformasjoner i kledningen spesielt på sør og vestvegg. Enkelte bord har åpnet seg og har redusert festing. Det er stor åpning i vegg for rørgjennomføringer til varmepumpen som kan medføre skjult fukt/råteskader i vegg.

Stor åpning i veggen for rørgjennomføringen til varmepumpe.

Forholdet kan føre til fuktopptak, forkortet levetid og risiko for råtedannelser. Skadene svekker fasadens beskyttelse mot nedbør. Skadde bord bør skiftes ut, og kledningen bør vedlikeholdsbehandles med maling/beis. Det anbefales å kontrollere bakliggende konstruksjoner for fuktskader.

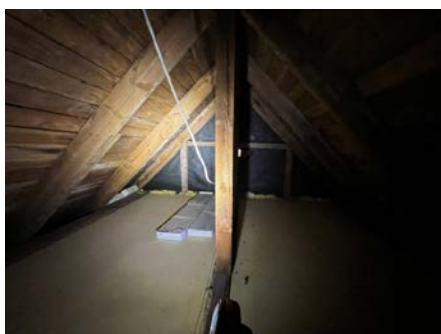
Oversiktsbilde.

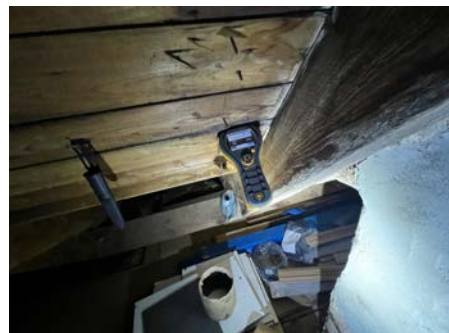
Fuktsøk, tørt.

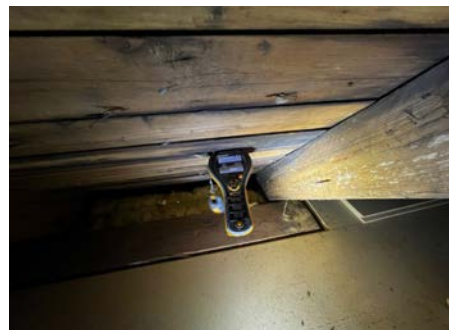
Avvik: Det er registrert symptom på aktivitet fra skadedyr. Det er registrert symptom på aktivitet fra mott/borebiller i kaldloftet. Det er observert mottmel/gnagstøv. Omfanget er ukjent, og det er ikke avklart om dette skyldes pågående aktivitet eller eldre angrep.

Fuktsøk, tørt.

Man ser mottmel/boremel på gulvet i loftet etter mott/stripest borebille. Ukjent om dette fortsatt er under aktivitet.

Det anbefales å innhente fagkyndig vurdering (skadedyrfirma med spesialkompetanse) for å avklare om det er aktivt angrep og eventuelt iverksette behandling. Treverk bør følges opp jevnlig og tiltak iverksettes dersom videre aktivitet bekreftes. Dersom angrepet er aktivt kan det medføre svekkelse av treverk over tid, redusert bæreevne og behov for utskifting eller utbedring. Ubehandlet kan dette gi økende skader på konstruksjonen.

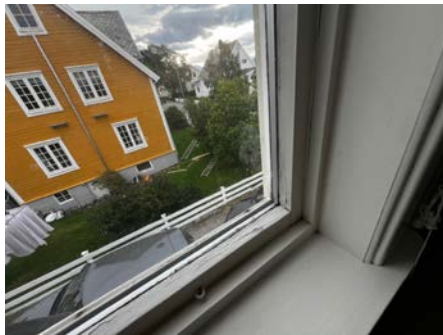
Avvik: Det er påvist at enkelte vinduer er vanskelig å åpne/lukke. Det er påvist tegn på innvendig kondensering av enkelte vindusglass. Karmene i vinduer er slitte og det er sprekker i trevirket.

Merker etter kondensvann på innside av vinduer.

- Vinduer må justeres.
- Det må påregnes noe vedlikehold og at enkelte vinduer må skiftes ut.
- Kondensering på enkelte glass har medført fuktskader i treverk som kan medføre utskiftningsbehov av enkelte vinduer.

Dersom tiltak med værslitte vinduer ikke utføres, er det risiko for fuktinntrengning i treverket, noe som kan føre til råte og ytterligere nedbrytning. Dette vil redusere vinduenes levetid og kan på sikt gi dårligere tetthet, varmetap, trekk og problemer med funksjon ved åpning og lukking.

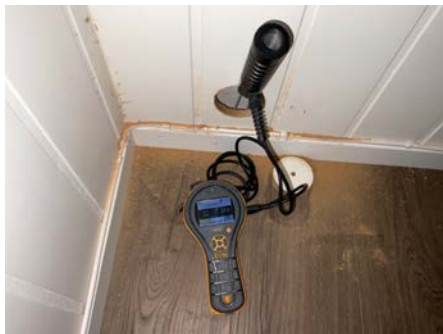
Avvik: Det er gjennom hulltaking påvist høyt fuktivå inne i trekonstruksjonen i hulltakingen, men ikke påvist fuktskader i dette området. Høy luftfuktighet kan over tid føre til muggvekst eller sverting av materialer. Samtidig kan materialer og konstruksjoner bli ødelagt. MDF-plater er ganske tette i forhold til sponplater og panel og vil ikke slippe ut fuktighet gjennom vegg på samme måte som panel eller spon, kan være en årsak til at det ble

målt 17,3 vekprosent i lekt/bunnsvill. Ingen fuktskader eller lukt av råte eller mugg i borehullet.

Fuktmåling i bunnsvill viser 17,3 vekprosent. Fuktmålinger under 17 % er tørt/normale forhold, over 17 % er det økt risiko, over 20% er det fare for mugg og sopp dannelser.

- Det påviste fuktnivå gir grunn til å overvåke konstruksjonen jevnlig for å se utvikling over tid, og eventuelt foreta tiltak for å unngå fuktskader.

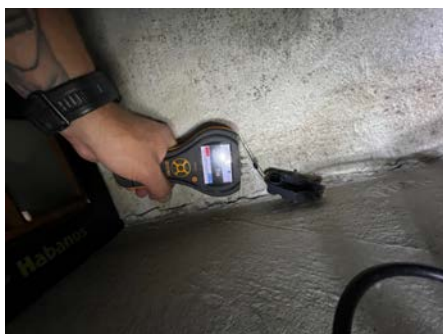
Referansemåling. Utslag på fukt på vegg ned mot gulv, ikke utslag på fukt i øvre del av vegg. Forsterker teorien om kapillært oppsug fra grunn.

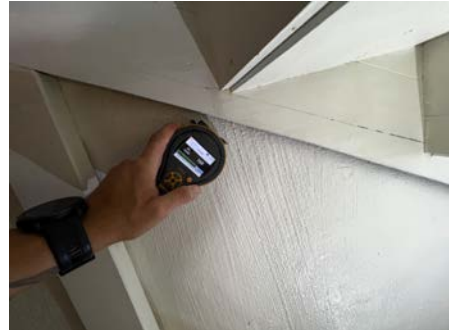
Referansemåling. Utslag på fukt på vegg ned mot gulv, ikke utslag på fukt i øvre del av vegg. Forsterker teorien om kapillært oppsug fra grunn.

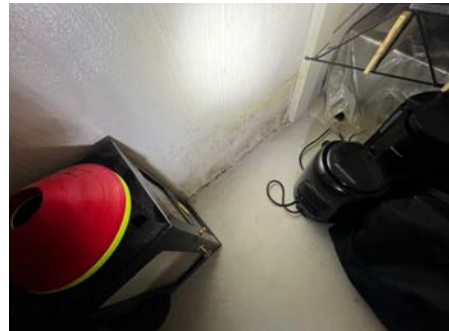
Fuktmerker.

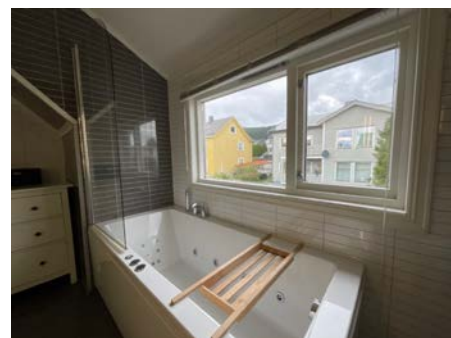
Avvik: Det er vindu/dør med ikke fuktbestandige materialer i våtsonen (ved vask, dusj, badekar, osv.), løsningen eller byggematerialet er uegnet. Det mangler våtromsplate på veggen ved vask, området er definert som våtsone og er ikke i henhold til dagens krav. Baderomsplatene er montert uten sokkellist i områder definert som våtsone, platene er lagt rett ned på sokkelflis. Montering av platene er ikke gjort etter montering anvisning fra produsent.

Vindu plassert i våtsone.

Dersom det ikke gjøres tiltak med avvikene, kan dette medføre oppfukning, oppsvelling og forringelse av materialer over tid og fuktskader på tilstøtende konstruksjoner.

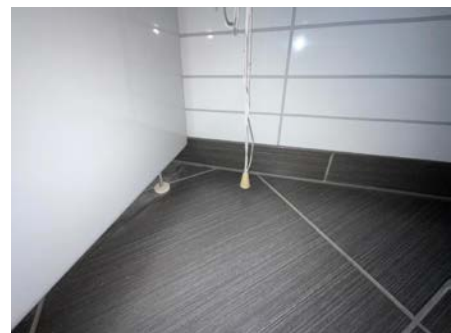
I hele rommet mangler det bunnlist under platene. Avviket er av liten betydning ved bruk av badekar.

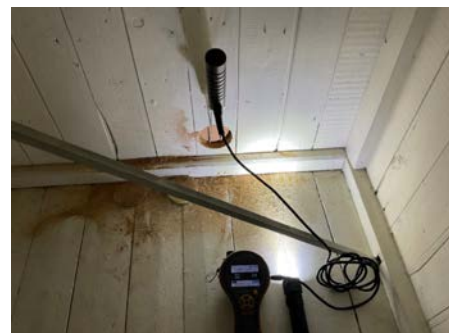
Hulltaking er foretatt fra tilstøtende rom uten å påvise unormale forhold i våtsone. Våtrommet er også fuktkontrollert med egnet fuktmåleverktøy og det er ikke påvist unormale forhold ved fuktsøk i relevante våtsoner i gulv og vegger.

Hulltaking og fuktmåling, ingen fukt eller andre avvik registrert i borehull. Hull blir blendet forsvarlig.

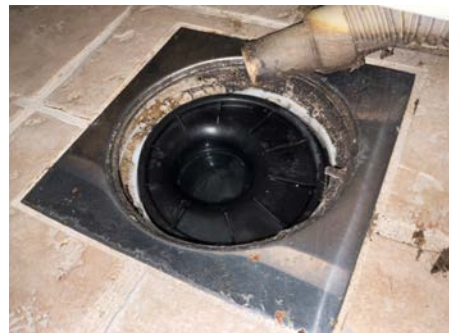
Avvik: Mer enn halvparten av forventet brukstid er passert på membranløsningen. Membran er en skjult konstruksjon og kan ikke inspiseres. Forventet levetid for smøremembran er satt til ca 20 - 30 år men kan vare noe lengre og enkelte tilfeller forkortet levetid. Når membran har nådd forventet levetid er faren for at membran sprekker opp og blir porøs og dermed øker faren for fukt i konstruksjoner.

Sluk under dusjkabinett. I

- Det er viktig å merke seg at levetiden til en membran varierer basert på kvalitet, installasjon og bruk. Eldre membraner kan bli sprø og sprekke opp, noe som fører til at de mister sin vanntettende funksjon. Dette kan resultere i vannlekkasjer gjennom vegger og gulv og fuktskader.

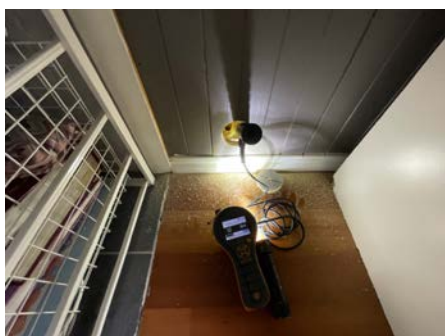
Hulltaking er foretatt fra tilstøtende rom uten å påvise unormale forhold i våtzone. Våtrommet er også fuktkontrollert med egnet fuktmåleverktøy og det er ikke påvist unormale forhold ved fuktsøk i relevante våtsoner i gulv og vegger.

Hulltaking og fuktmåling, ingen fukt eller andre avvik registrert i borehull. Hull blir blendet forsvarlig.

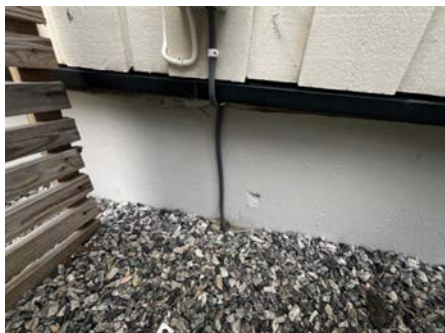
Avvik: Det ble ikke observert store åpenbare feil ved det elektriske anlegget. Det understrekes at dette er basert på enkle visuelle observasjoner, og at takstmannen ikke har elektrofaglig kompetanse. Det er registrert kabler utendørs som mangler beskyttelse.

Strømkabel til jacuzzi som mangler beskyttelse.

Uten en kontroll er det usikkerhet knyttet til om anlegget oppfyller dagens krav til elsikkerhet. Skjulte feil eller mangler kan medføre risiko for varmgang, brann eller personskader. En elkontroll vil kunne avdekke eventuelle avvik og gi grunnlag for nødvendige utbedringer.
