# Sætre 29

**GURSKEN - Stor og innholdsrik familiebolig beliggende på flott utsiktstomt i barnevennlig og etablert byggefelt.**

Befaringsdato: 24.11.2024

# Tilstandsrapport

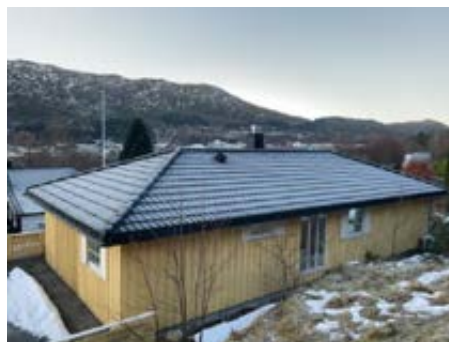
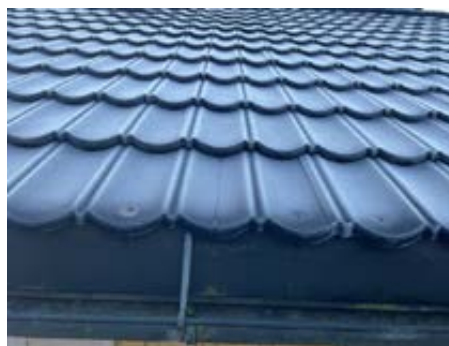
### TG 3 Nedløp og beslag

Takrennesystem, takstige og snøfangere av metall.

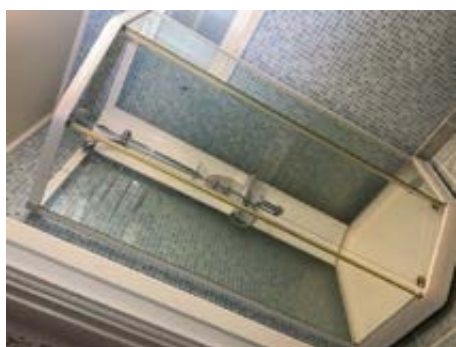
## HOVEDETASJE > BAD

### TG 2 Overflater vegger og himling

- Uegnede materialer må fuktbeskyttes/utskiftes.

Våtrommet fungerer med avviket og dagens bruk av dusjkabinett.

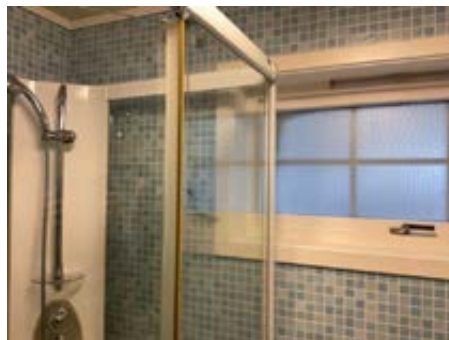
## HOVEDETASJE > BAD

### TG 2 Overflater Gulv

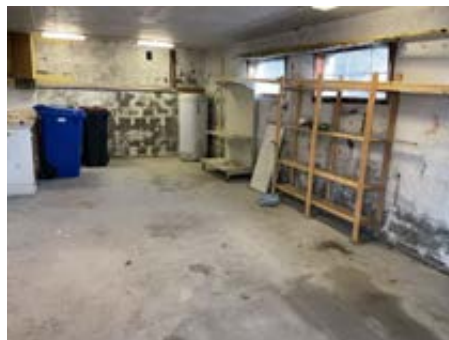
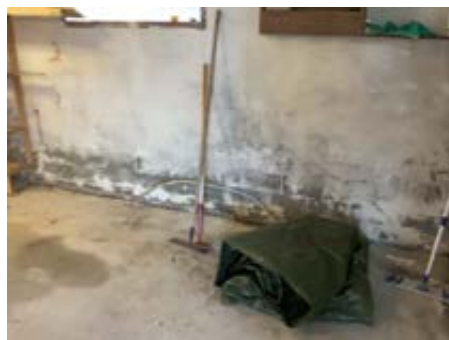
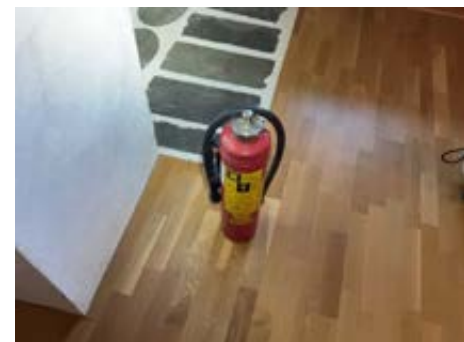
### TG 3 Branntekniske forhold

Dette er en forenklet kontroll begrenset til de spørsmål som fremkommer under. Tilstandsgraden er basert på retningslinjer til disse spørsmålene i bransjestandarden NS3600. Dette kan ikke sammenlignes med en fullstendig kontroll av branntekniske forhold av offentlig myndighet, eller en vurdering av boligens branntekniske forhold eller prosjektering fra en rådgiver med spesialkompetanse. En bygningssakkyndig har verken kompetanse til å gi slik veiledning eller lov til å foreta en slik kontroll.

- Påviste skader må utbedres.

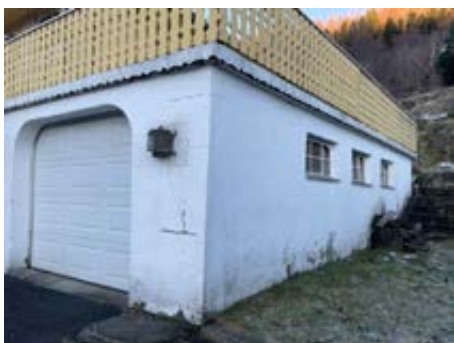
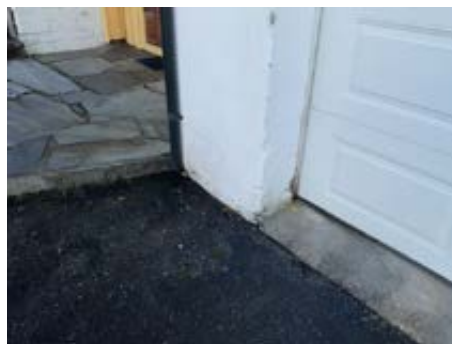
- Det er påvist mindre sprekker og/eller skjevheter i muren.
- Det mangler rekkverk/annen sikring på forstøtningsmuren(e) ut ifra dagens krav.
- Forstøtningsmurer på mer enn 0,5 meter høyde der det er hardt underlag som betong, asfalt, steinheller og lignende, må sikres med rekkverk, gjerde, tett vegetasjon eller liknende slik at fallskader forebygges.

## TG 3 Forstøtningsmurer

Forstøtningsmur av betong.
