Songesandsvegen 323

En gammel skole som har blitt campingplass

Tilstandsrapport

Befaringsdato: 23.04.2026

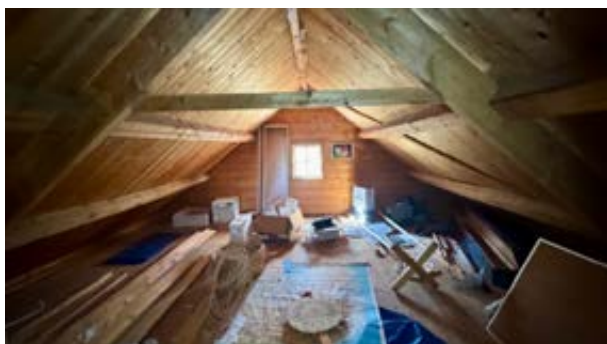
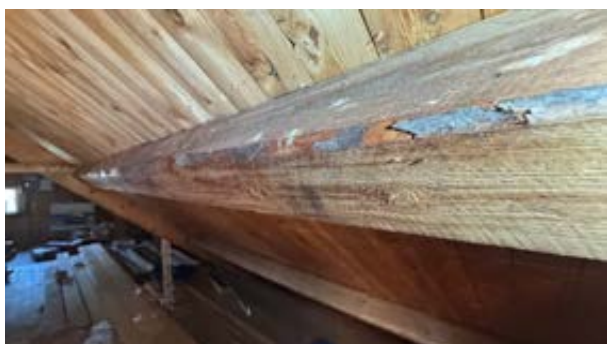
- Det er registrert symptom på aktivitet fra skadedyr.

Beskjeden grad av borebilleaktivitet.

Til orientering: Ved å holde den relative luftfuktigheten under 60 %, vil etablerte angrep av borebiller dø ut av seg selv, og nyetablering unngås. I normalt inneklime er det derfor ingen fare for spredning fra møbler til bygning. Referanse: Byggforskeren 720.081, pkt. 635.

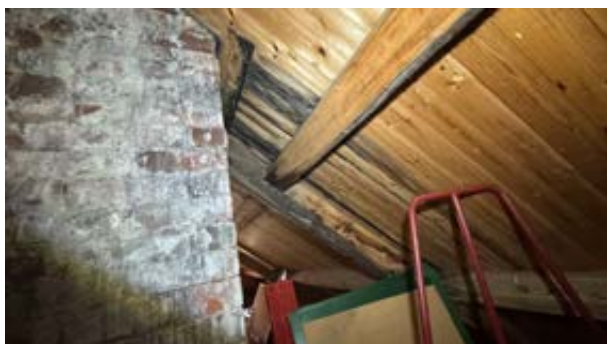
Synlige skjolder etter tidligere lekkasjer på nedsiden av pipens taggjennomføring. Områdene er tørre i dag.

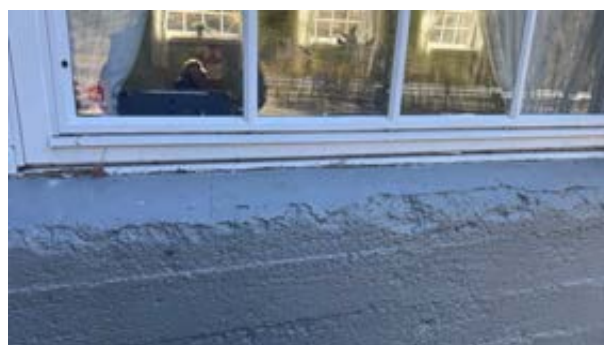
- Det er påvist avvik rundt innsettsdetaljer.
- Karmene i vinduer er slitte og det er sprekker i trevirket.

Feil sålebenker i de fleste vinduer montert i grunnmur (murspiss ført opp på vinduernes bunnkarm)

- Det bør gjøres tiltak for å lukke avviket.
- Det må påregnes noe vedlikehold og at enkelte vinduer må skiftes ut.

Vinduene bør vurderes for utskifting eller omfattende vedlikehold for å forhindre ytterligere forringelse og redusere risikoen for punktering av isolerglass samt svikt i bunnkarmen. Konsekvensen av manglende tiltak kan være redusert isolasjonsevne, økt varmetap, fuktskader og råte i omkringliggende konstruksjoner.

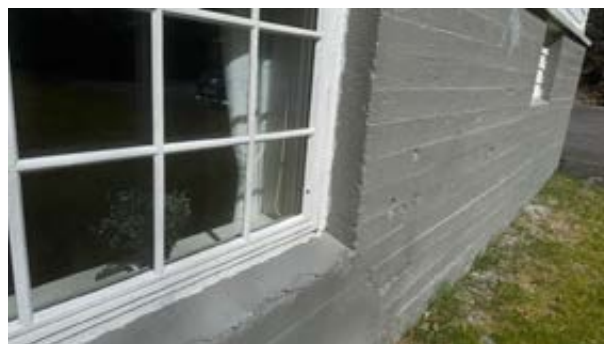
Noen vinduer kan være brukbare.

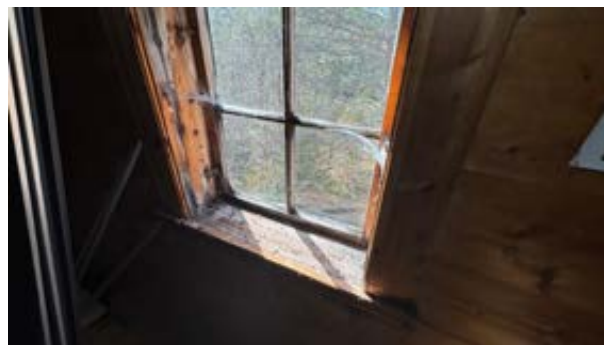
Flere av vinduene er fra byggeår.

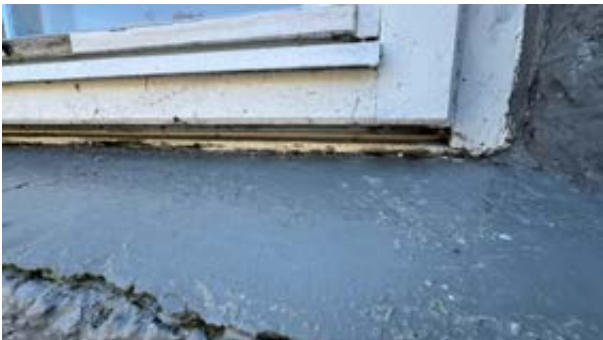
- Det er påvist vinduer med fukt/råteskader.

Nøyaktig plassering og omfang av skadene er ikke kartlagt, da dette krever en grundigere gjennomgang, for eksempel i forbindelse med vedlikehold eller reparasjon.

Bunnkarmen på påstøp oppå bunnkarm må påregnes å være råteskadet i bunnkarm.

- Vinduer med råteskader må erstattes med nye.

Kostnadsestimat: 20 000 - 100 000

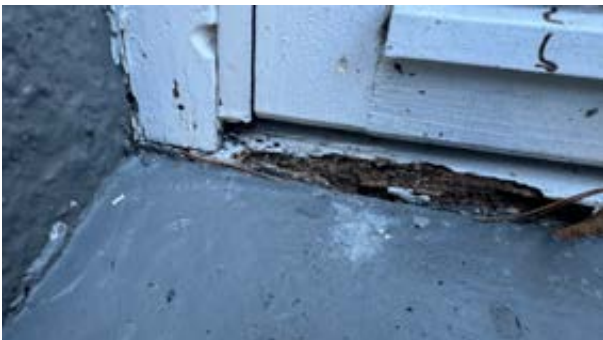
Råte bunnkar

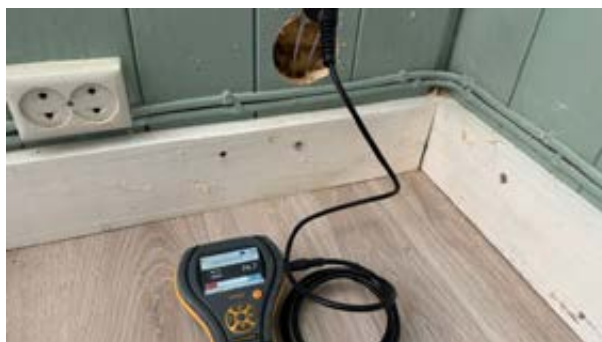
- Det er gjennom målinger påvist høyt fuktnivå i trevegger i underetg./kjeller, det er derfor ikke foretatt hulltaking

24,7 vekt% er over kritisk nivå på 20 vekt%. Over 20 vekt% tilsier tilstandsgraden 3.

- Ytterligere undersøkelser må foretas for å få kartlagt tilstanden og omfanget på eventuelle skader.

Kostnadsestimat: 20 000 - 100 000

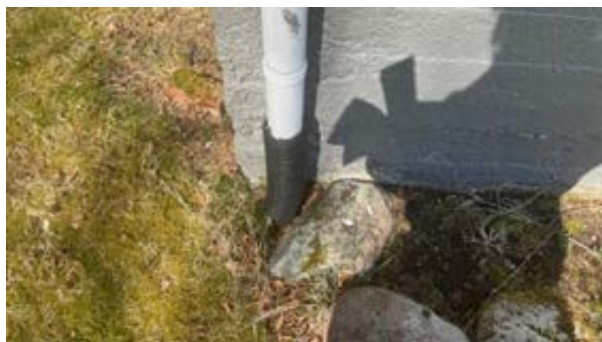
Dagens løsning med åpne drenerør og takvann til bakken, øker risikoen for fuktskader i underetasjen.

Takvann er koblet til drenerør over og under terreng. Drenerør slipper vann ut til sidene og bør skiftes ut.

Takvannsnedløp bør kobles til tette rør som fører vannet bort fra grunnmuren, eller ledes bort fra bygningen på annen måte, for å hindre at vann trenger inn i konstruksjonen og forårsaker ytterligere fukt- og råteskader.

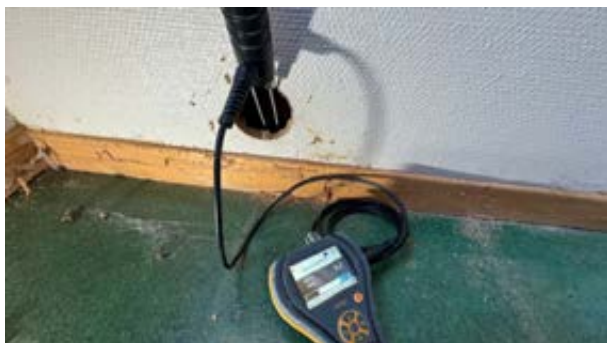
Hulltaking jf. § 2-2: Hulrommet er kontrollert visuelt uten synlige tegn til fuktskjolder. Også foretatt fuktmåling med piggelektroder, resultatet er verdier godt under det som klassifiseres som tørt (< 18 vekt%). Tilstandsgrad 0 er satt ut fra NS-3600 (tilstandsgrad 1 finnes ikke for dette punktet)

Målerresultatet viser 9,2 vekt% og grønt på instrumentet. 8 vekt% er laveste verdi instrumentet kan måle. Det vil si hulrom og bunnsvill er helt tørr.

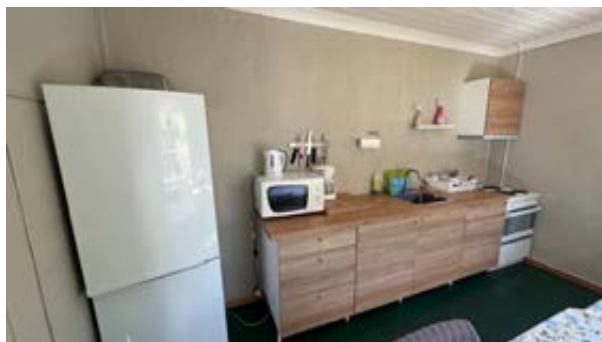
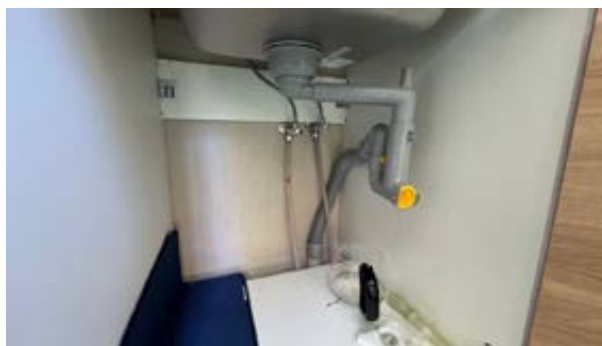
Ingen lekkasje i vannlås.

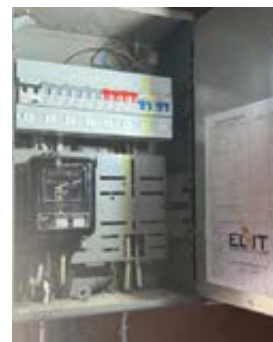
Automatsikringer fra 2015.

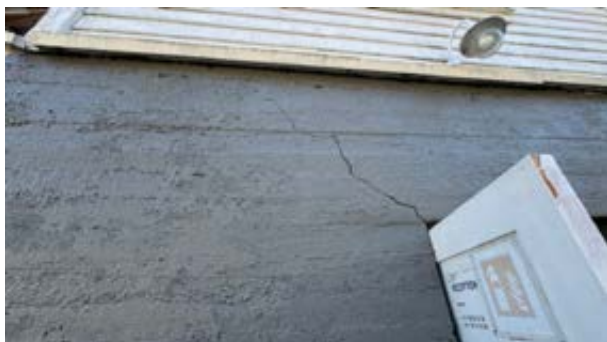
- Det er registrert skråriss som er symptom på setninger.

Sprekk over dør.

Det er per i dag ikke behov for tiltak, men sprekkene bør etterfylles eller tettes med egnet masse for å redusere risiko for vanninntrenging og frostspreng.
