# Vartdalsstranda 961

Småbruk med modernisert våningsbolig, naust,  
løde og eldre kårbolig | Jaktrett og fiskerett |  
Flott utsikt over fjorden

# Tilstandsrapport

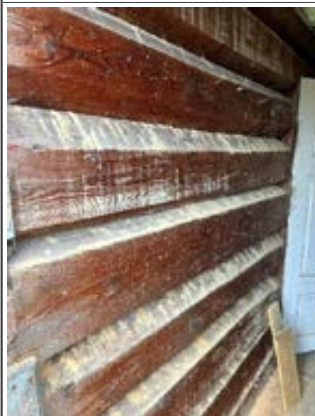
Råteskader

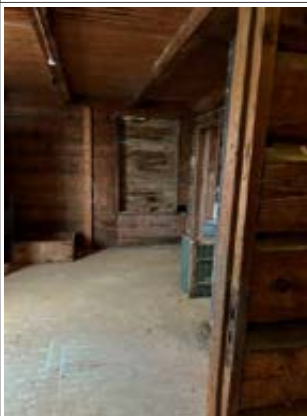
Store mengder boremel på tømmer og gulv

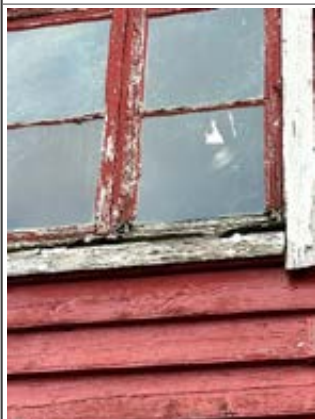
Enkel/uisolert bygning, lysskimt fra gjenkledde vindu, boremel på gulv. Fuktskade konstruksjoner (lekkasje tak).

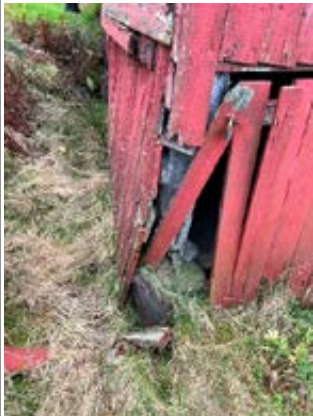
| | Rustangrep, bulker i plater, nedbøyning i konstruksjon | | Råteskader, skader i veggkonstruksjon/mur/fundamentering |

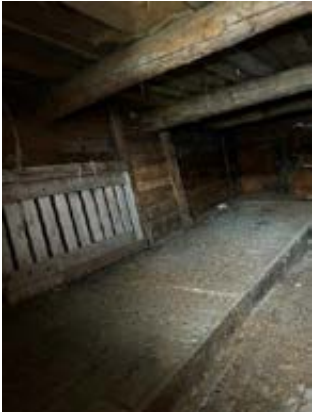
| | Bilde tatt gjennom vindu/åpning, fjøs med lav høyde. | | Oversiktsbilde fra nord, viser deformasjoner i vegg/mur og tak. |

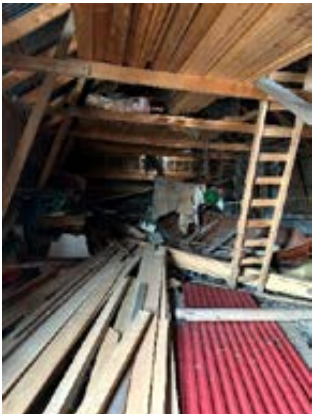
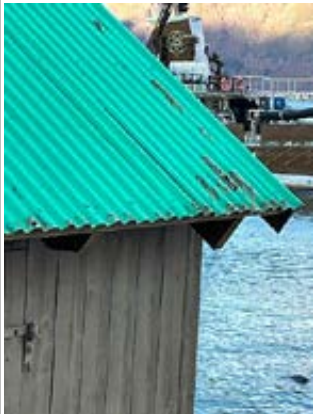
| Konstruksjoner og innvendige forhold - Naust | | | |
|---|---|---|---|
| Det er åpenbare avvik/svekkelser som nevnte naustdører, værslitasje deler av kledning, stedvis gjennomrusta takplater. Anbefaler nærmere undersøkelser, påkostninger og utbedring av avvik må regnes med. | | | |
| | Lagra materialer o.l. | | Gjennomrusta takplater |

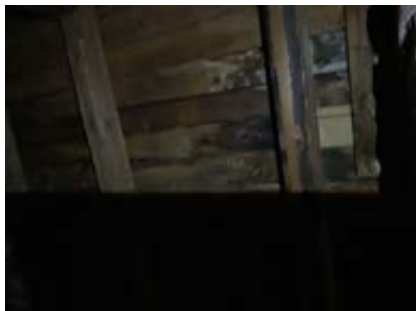
Innvendig er det påvist en del fuktskjolder i taktro og sperrer, målt normale verdier i lekte ved pipe - ikke tilkomstmuligheter å måle andre steder.

Målt normale fuktverdier ved pipe/stige

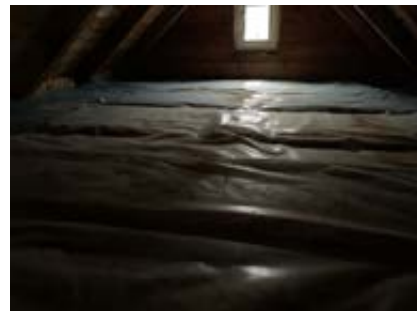
Fuktskjolder, ikke tilkomst til å måle

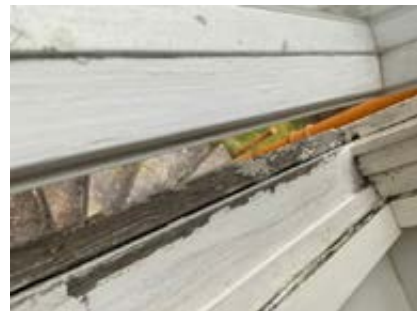
Det er påvist avvik rundt innsettsdetaljer. Karmene i vinduer er slitte og det er sprekker i trevirket. Værslitte vindu vest, samt enkelte av vindu sør. Det er ikke brukt beslag under vindu i kjeller, det er ikke beslag over vindu stue nord. Beslaga over vindua er ikke ført inn bak kledning, men det er saga spor i kledning og beslaget er fuga/skrudd mot beslag, videre er det flere av de nyere beslaga som presser mot kledning. Trevirke som står i kontakt med beslaget er utsatt for fuktopptrekk.

Det er fuga rundt kjellervindua, stedvis er det åpent mellom mur og fuge eller mellom fuge og karm/ramme, bakenforliggende skader kan ikke utelukkes.

Kjellervindu uten beslag under og avvik på fuger

En må undersøke beslagsløsninger nærmere, utbedre svakheter samt utbedre avvik i utførelser som nevnt under avvik. Vindu soverom sør første etasje med fuktinnhold 25% i foring/vinduskarm tyder på fuktinntrenging, her må en gå over detaljer i montering/utførelse og utbedre. Dette gjelder også de andre vindua med tegn til posning i foring/ vinduskarm og karm.

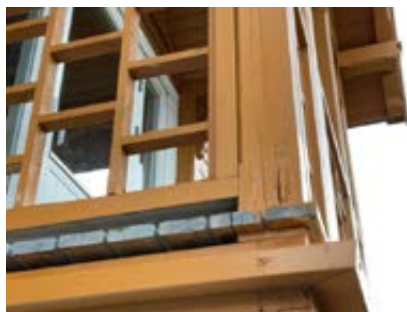
Fukt/råteskade nedre del søyle

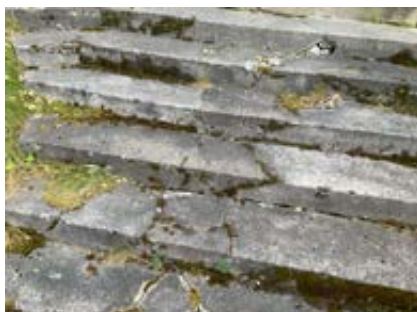
Betongkonstruksjonene har gjennomgående større sprekker/skader og/eller ru(elde/splitasje) overflater. Sprekkene/skadene er stedvis så store en kan se gjennom til bakenforliggende terreng. Metallrekkverk er malingsslitt, rusta og i øvre del svært løst/dårlig innfesta. Konsekvens/tiltak: For å lukke avvik vil det kreves utbedring av både rekkverkskonstruksjon og betongkonstruksjon. Kostnadsestimat gjelder utbedring av de største sprekken og bedre innfesting av rekkverk.

Sprekker i betongkonstruksjoner

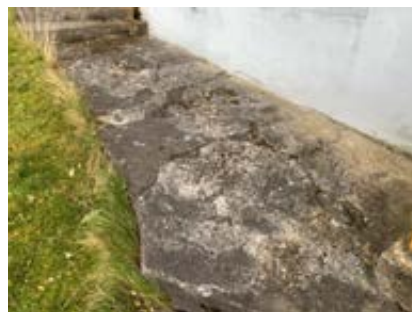
Sprekker i betong

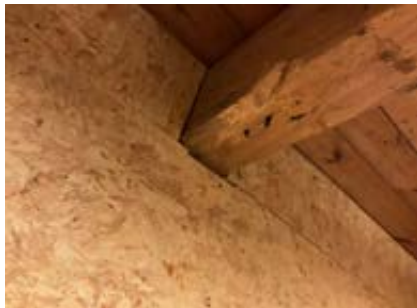
Målt høydeforskjell på over 20 mm innenfor en lengde på 2 meter. Tilstandsgrad 3 gis med bakgrunn i standardens krav til godkjente måleavvik. Målt høydeforskjell på over 30 mm gjennom hele rommet. Tilstandsgrad 3 gis med bakgrunn i standardens krav til godkjente måleavvik. Det er registrert skader etter aktivitet av skadedyr. Det er observert tegn til borebille/mott i kjeller og loft, både hull/ganger i trevirke og boremel.

Bjelke i etasjeskille med skader etter borebille/mott

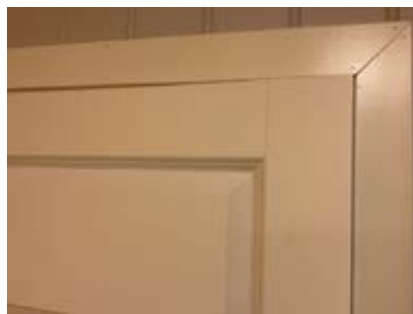
Det er påvist avvik som tilsier at det bør foretas tiltak på enkelte dører. Noen av dørene tar i karm/trenger justering, omramninger/breie listverk rundt enkelte av dørene er ikke malt.

Dør mellom lager og bakgang tar i karm

Konsekvens/tiltak: Det bør foretas tiltak på enkelte dører. Jf. nevnte avvik.

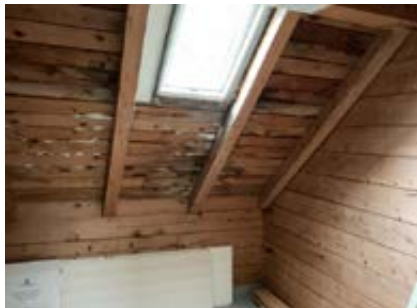
Kott på loft

Rekvirent opplyser om mus/skadedyr, feller står oppe.

Kotta er enkle i utførelse, vindu/dører uten utforing/listverk, synlige fuktskjolder og avvik på overflater, ukjent/lav isolasjonsevne mot oppvarma rom.

Konsekvens/tiltak: En må regne med tiltak for mus/skadedyr. En må regne med påkostning om en ønsker å lukke avvik som utbedring av enkle/underordna rom/areal, det vil medføre kostnader å fjerne røropplegg og vaskekar.

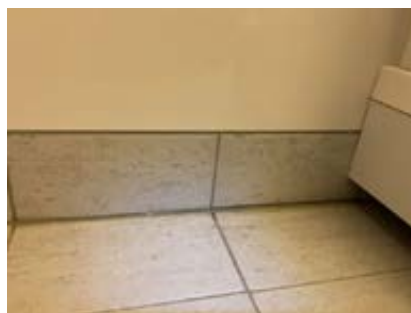
Det er vindu/dør med ikke fuktbestandige materialer i våtsonen (ved vask, dusj, badekar, osv.), løsningen eller byggematerialet er uegnet. Det er ikke fuga mellom baderomsplate og bunnprofil.

Ikke fuga

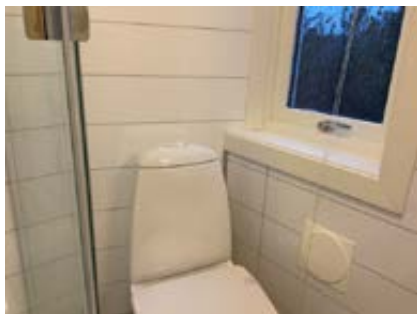
Det er vindu/dør med ikke fuktbestandige materialer i våtsonen (ved vask, dusj, badekar, osv.), løsningen eller byggematerialet er uegnet. Det er ikke fuga mellom baderomsplate og bunnprofil.

Ikke tegn til skade på vindu befaringsdagen, det blir brukt dusjkabinett. Det kreves varsom bruk om løsning skal vare.

Vindu våtsone

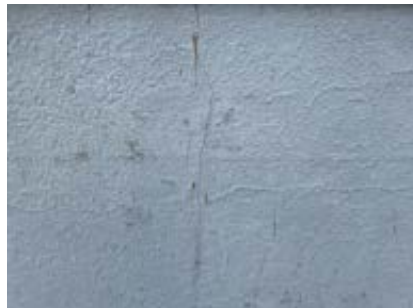
Grunnmuren har sprekkdannelser.

Riss sørside

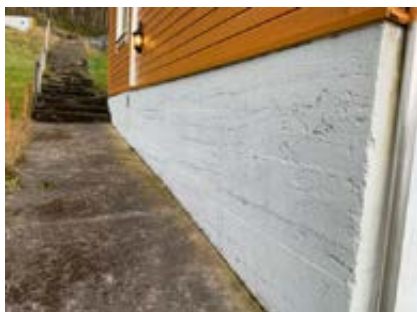
Bordforskalt, påstøyppt, sprekker/riss
