# Tilstandsrapport

📍 Stortua Terrasse 4, 6511  
KRISTIANSUND N

# gnr. 8, bnr. 528, snr. 23

## TERRASSEHUS (LEILIGHET H0201)

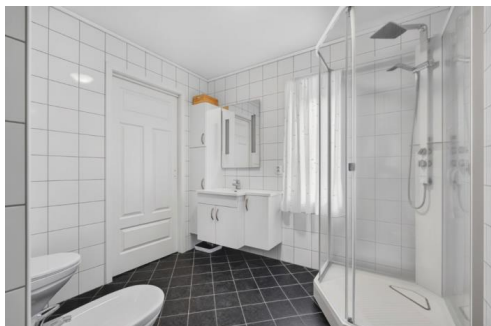
Badet fremstår som opprinnelig fra byggeår 2013. Rommet har flislagte gulv og vegger samt malt platehimling. Dusjing skjer i dusjkabinett med eget dusjkar.

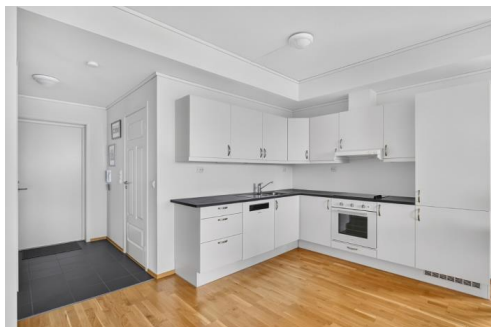
Kjøkkenet er åpent mot stue. Det er parkett på gulv, malte plater på vegger og malte plater i himling. Kjøkkeninnredningen har hvite, glatte fronter og laminert benkeplate. Det er nedfelt oppvaskkum i rustfritt stål. Kjøkkenet er utstyrt med integrert stekeovn og platetopp, oppvaskmaskin samt kjøl-/frysenskap i høyskap.
