# Nålestien 2B

STAVANGER

**Vaulen - Innholdsrik enebolig med god standard -  
Meget attraktiv beliggenhet**

## NÅLESTIEN 2B

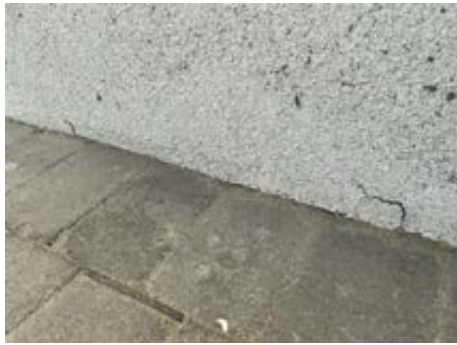
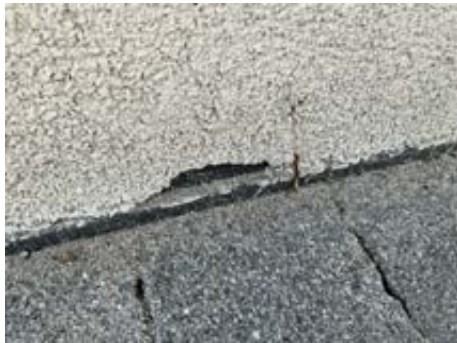
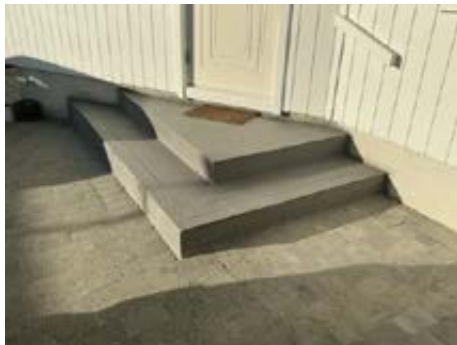
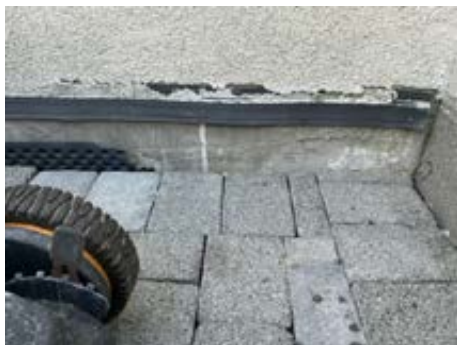
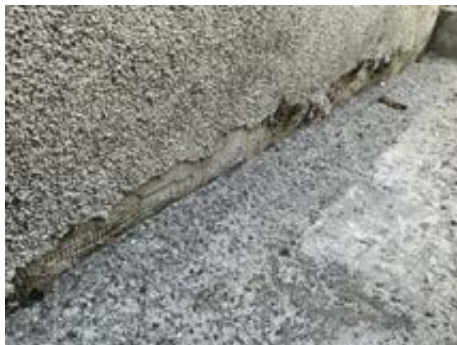
### 6.2 Grunnmur og fundament

| TG 2 på grunn av blant annet utvendige murte pussede fasader har sprekker. Utvendig puss er ikke ferdigstilt alle steder. Det registreres "bom" i noen fliser på platting ved inngang (mangelfull heft mot underlag). | |

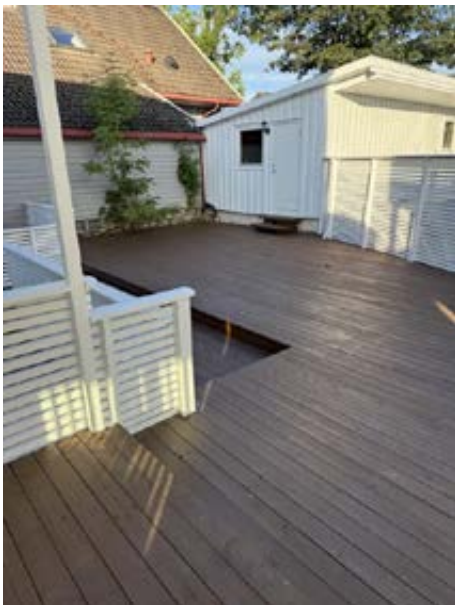
## 6.4 Balkong, terrasse, platting

Ved enkel nivellering er det målt en høydeforskjell på 1,7 cm. Rekkverket tilfredsstillende krav til høyde på oppførings-tidspunktet, men er lavere enn forskriftskrav på 100 cm. Rekkverk bygget etter bygge-regler fra byggeår. Høyde på rekkverk 90 cm. Fungerer med dagens løsning. Mark-terrasse er lagt direkte på bakken uten frostsikring, og bevegelser pga. tele i bakken må påregnes. Fremstår med normal slitasje. Normaltid for reparasjon av balkong/terrasse 15 - 30 år.

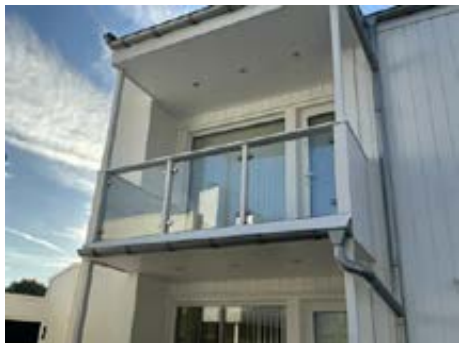
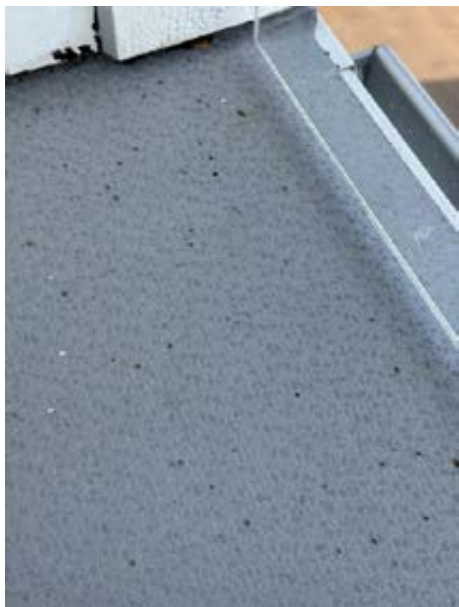
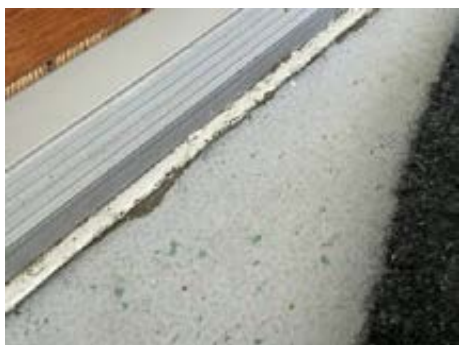
## 6.5 Balkong, terrasse, platting

TG 2 på grunn av membran ikke har opp-kant ved terskel. Beslag under terskel er bøyd opp og ved dårlig vær kan det være risiko for lekkasje. Opp-kant ved vegg er skjult i konstruksjon og er ikke tilgjengelig for kontroll. Det gjøres oppmerksom på at balkong er overbygget.

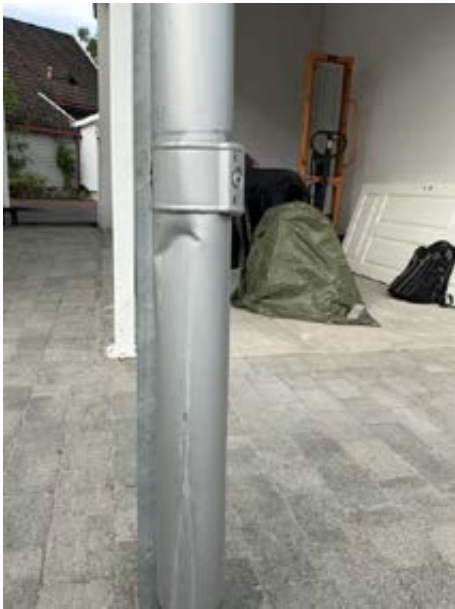
## 6.9 Renner og nedløp

| <p>Mindre skade på nedløp ved carport TG 2.</p> <p>Renner og nedløp fremstår ellers normalt i god stand med normal slitasje TG 1.</p> <p>Takrenner og nedløp i sink eller plastbelagt stål en forventet levetid på 25 - 35 år.</p> | |

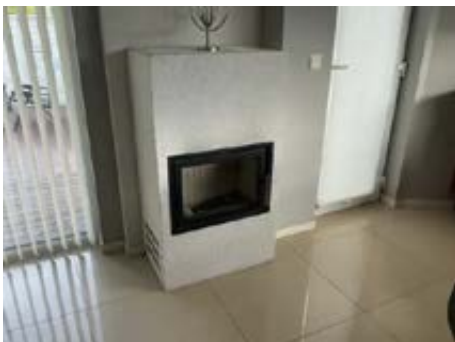
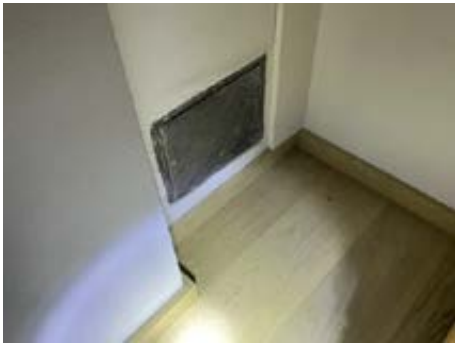
## 6.13 Ildsted/Skorstein

Puss mangler noen steder på pipe over tak. Bør undersøkes nærmere og utbedring foretas.

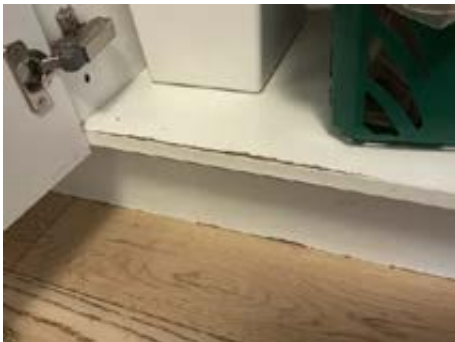
## 6.14 Kjøkken: Kjeller.

Noe svelling på seksjon under vask. Ved fukt-søk er det ikke registrert unormale verdier. Skade på benkeplate TG 2. Noen skapdører henger. Fremstår ellers med normal slitasje.

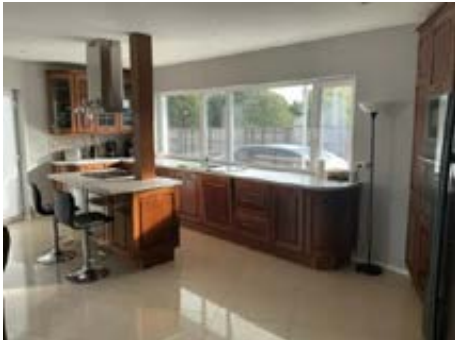
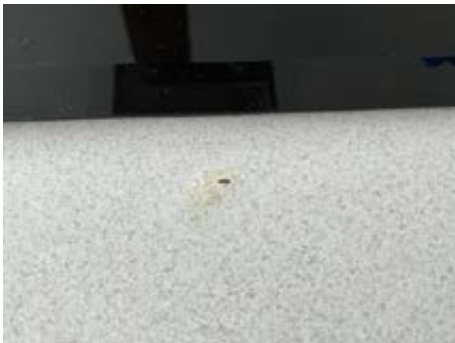
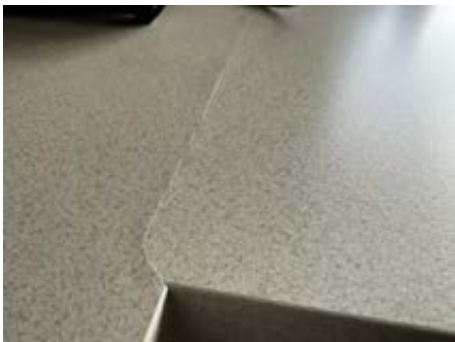
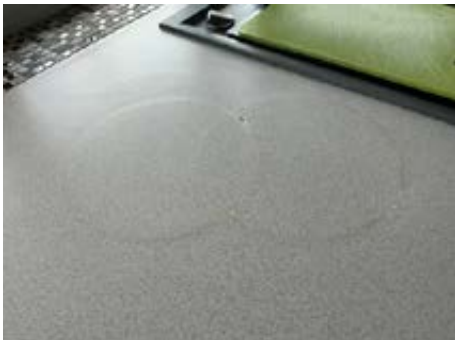
## 6.15 Kjøkken: 1 etasje

TG 2 på grunn av flere skader og svimerke på benkeplater. Fremstår ellers med normal slitasje.

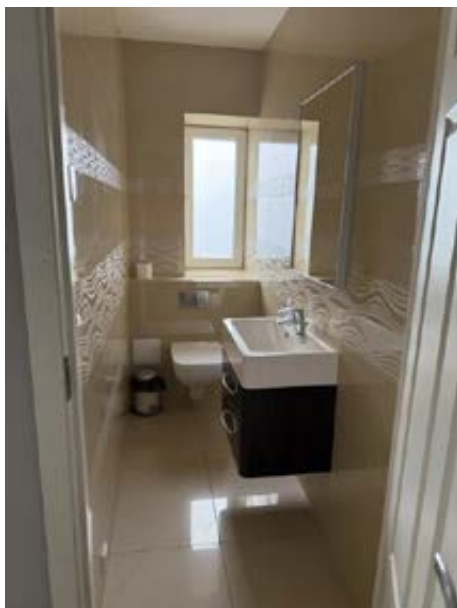
## 6.17 Toalettrom

| Det er påvist lekkasje-hull for veggghengt toalett, det forutsettes at løsninger er utført etter gjeldene avvisning fra byggeår.<br>Toalettrom innrede med fliser på gulv og vegg. Malt tak. Servant med skuffeseksjon. Toalett. TG 2 på grunn av blant annet bom (hulrom under) i flere fliser på gulv. Riss/sprekk på flis på vegg ved vindu. Noe svelling på baderomsinnredning. | |

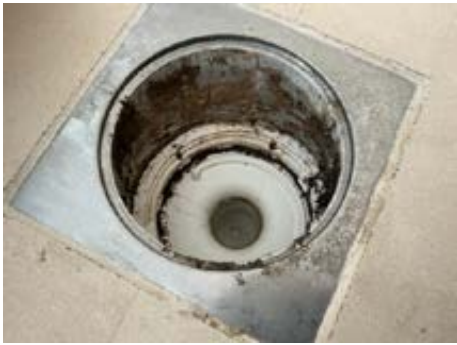
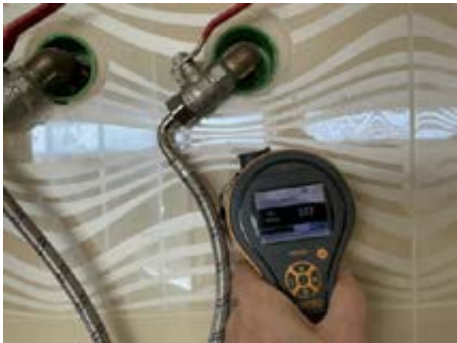
### 6.27 Våtrom: Bad 2 etasje.

TG 3 på grunn av det registreres "bom" i flere gulvflis (mangelfull heft mot underlag) riss/sprekk i en flis. Gulv har liten ingen opp-kant ved gulv. Og ved annet lekkasjevann kan det være risiko for at vann renner ut gjennom døråpning. Gulvet har fall til sluk, men dette er mindre enn referanse-nivået med delvis mot-fall.

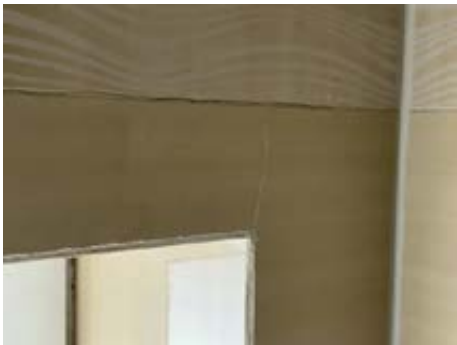
Riss/sprekk i flis og fuge ved vindu.

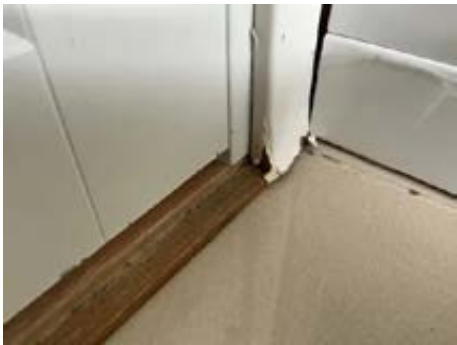
Svelling/fukt-skade på dør-list ved dusjkabinett.
