# Tilstandsrapport

Fritidsbolig

Vestre Nordmarksvegen 367, 6650 SURNADAL

Befaringsdato: 01.10.2026

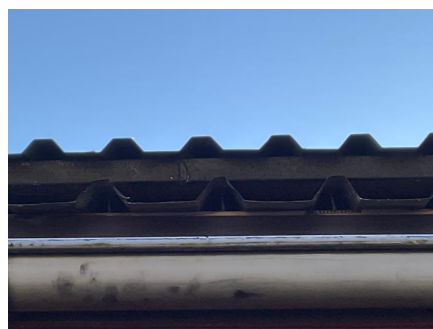
På taksiden mot nord er det synlig at det nye taket er montert over den eldre taktekingen

- Pappundertaket bør skiftes ut eller fjernes, da det er slitt, sprukket og ikke lenger har funksjon. Dersom undertaket ikke utbedres, øker risikoen for fuktinntrengning og skader på takkonstruksjonen ved eventuell lekkasje i yttetak. Det anbefales å overvåke tilstanden jevnlig og vurdere nødvendige tiltak for å sikre tilstrekkelig beskyttelse mot fukt.

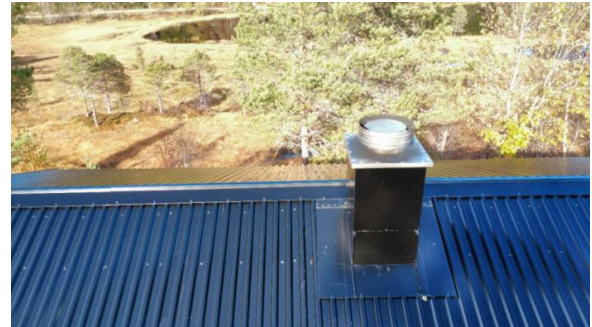
Heldekkende pipebeslag

- Det bør etableres tilfredsstillende bortledning av vann fra taknedløp ved pilarer for å unngå opphopning av vann ved fundamentet. Konsekvensen av manglende tiltak er økt risiko for fuktbelastning og skader på konstruksjonen, samt mulig undergraving av fundamentene.
- Det bør monteres snøfangere på taket for å oppfylle sikkerhetskrav og hindre fare for snøras. Manglende snøfangere kan medføre risiko for personskader og skader på eiendom ved snø- og isras fra taket. Selger har opplyst at snøfangere bevisst ikke er ettermontert for å unngå økt snøbelastning på takkonstruksjonen og redusere vekten på fundamenteringen.
- Stigetrinn eller annen godkjent adkomst til pipe må monteres for å sikre trygg og forskriftsmessig feiing. Manglende adkomst utgjør en sikkerhetsrisiko for feier og kan føre til pålegg om utbedring fra myndighetene.

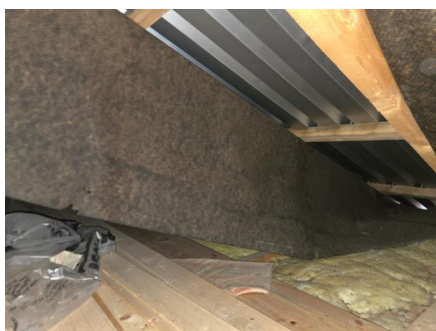
Synlig undertak som henger ned på lagringshems grunnet alder og skade. Kommentert under punktet takteking

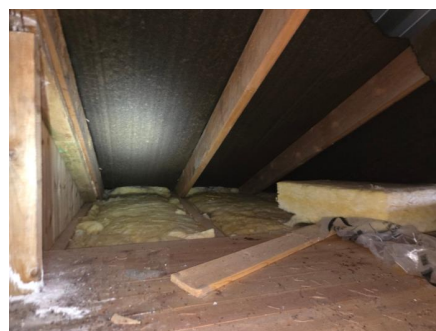
- Det er begrenset/dårlig ventilering av takkonstruksjonen. Isolasjonen er ført ut til det eldre undertaket, noe som reduserer luftingen til takkonstruksjonen.
- Loftsluken til lagringshemsen er ikke tett eller isolert. Dette medfører risiko for at varm og fuktig luft fra boligen kan stige opp på loftet og forårsake fuktskader.
- Det er registrert ekskrementer etter mus på kryploft/kaldloft. Dette kan indikere at det mangler musebånd eller tilstrekkelig sikring bak kledning på yttervegger.

Isolasjon er ført ut til eldre undertak, noe som reduserer luftingen til takkonstruksjonen

- Det anbefales å forbedre ventilasjonen i takkonstruksjonen for å sikre tilstrekkelig luftgjennomstrømning og redusere fuktbelastning. Begrenset lufting av takkonstruksjonen kan medføre kondensering og fuktskader i konstruksjonen, spesielt ved endret bruk eller økt oppvarming.

Det bør vurderes å etablere bedre lufting ut mot raftekasser, eventuelt utføre tiltak i forbindelse med fremtidig arbeid på taktekking, for å redusere risikoen for skader på takkonstruksjonen.

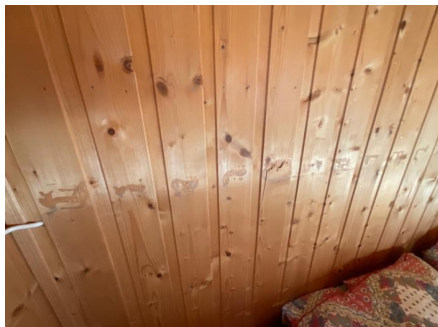
Det er merker i trepanelet på soverommet etter tidligere oppheng av hengekøye eller seng.

- Det er ikke behov for umiddelbare tiltak, men det kan anbefales å utbedre merkene i panelet for å oppnå en jevnere og penere overflate. Dersom dette ikke gjøres, kan det påvirke det estetiske inntrykket og redusere boligens visuelle kvalitet.

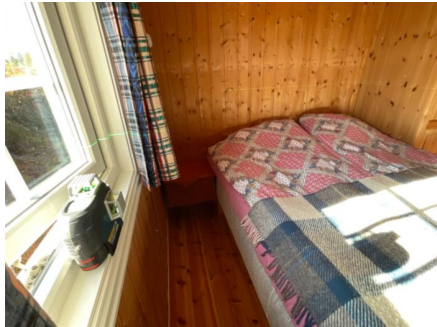
- Merkbare nedbøyninger eller skjevheter kan tyde på svekkelser eller belastninger i konstruksjonen. Dersom forholdet utvikler seg videre, kan det føre til økte deformasjoner, sprekkdannelser eller redusert funksjon og stabilitet.
  - Det bør vurderes utbedring av skjevheter dersom dette påvirker bruk eller komfort. Tiltak må ses i sammenheng med påviste skjevheter til piler.
- Konsekvensen av merkbare nedbøyninger og skjevheter er redusert bokomfort, samt økt risiko for følgeskader på konstruksjon og overflater over tid.

Plassering av laser ved kontroll av soverom. Det er målt 30 mm høydeforskjell gjennom rommet fra ytre hjørne mot bod til skillevegg mot pipe. Over en avstand på 2 meter er det målt 15 mm fra vindu i retning skillevegg og pipe.

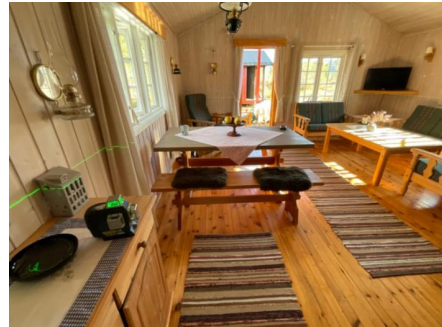
Plassering av laser ved kontroll av stue/kjøkken. Det er målt 46 mm høydeforskjell gjennom rommet fra ytre hjørne ved hovedinngang kjøkken til gulv ved vedovn. Over en avstand på 2 meter er det målt 26 mm fra gulv ved vedovn mot vindu på kjøkken.

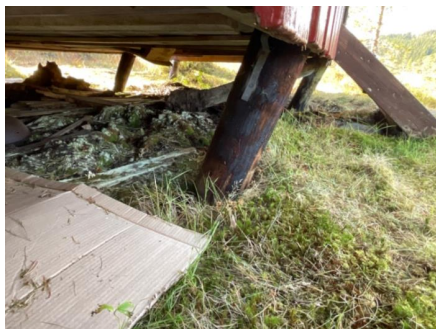
Synlige skjevheter på pilarene

- Det er påvist skjevheter i søylefundamentene, og det er igangsatt midlertidig sikring frem til permanent utbedring i 2027. Det anbefales å følge opp at planlagt utbedring av fundamenteringen blir gjennomført av kvalifisert fagperson, for å hindre videre setninger og skader på bygningen. Konsekvensen av manglende utbedring kan være økt risiko for ytterligere skjevheter, setningsskader og følgeskader på konstruksjonen.

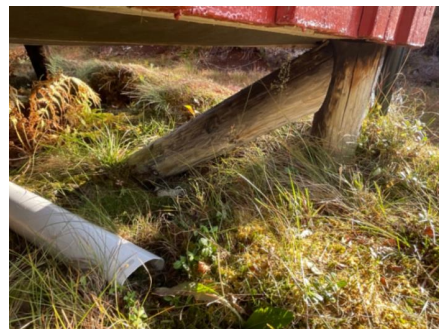
Det er satt opp støtter på hjørner ved byggeår

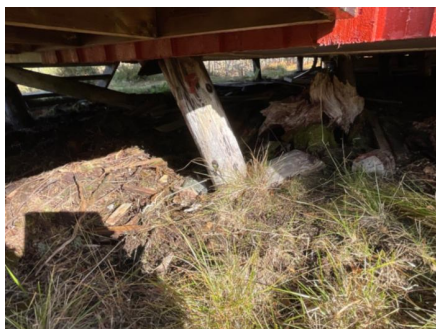
Synlige skjevheter på pilarene
