# Tilstandsrapport

Fritidsbolig

Vesleslåtvegen 80, 2880 NORD-TORPA

Befaringsdato: 23.08.2026

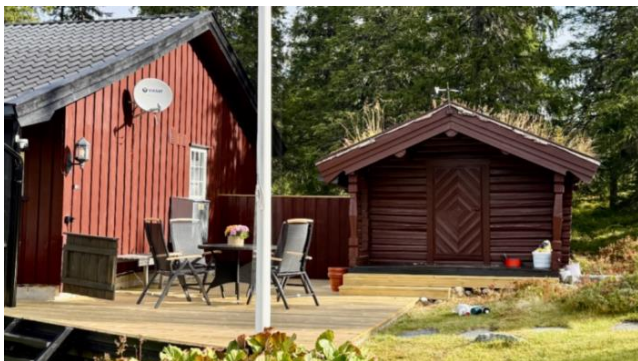
- Rekkverk må monteres på balkong eller terrasse for å lukke avviket.
- Konsekvensen er at det ikke er noen fallsikring, noe som medfører høy risiko for fallulykker og kan være behov for umiddelbar utbedring for å ivareta sikkerheten.

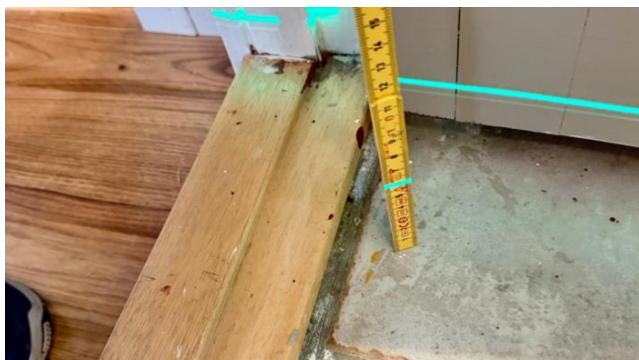
- Det er påvist avvik i fallforhold til sluk i forhold til krav i forskrift på befaringsstidspunktet.
- Det er påvist avvik i fallforhold til sluk som medfører at bruksvann brer seg utover gulvet utover nedslagsfeltet ved normal bruk av dusj- og badekar og blir stående.
- Det er påvist avvik i fallforhold til sluk som medfører at bruksvann ikke ledes til sluk
- Det er påvist avvik i fallforhold til sluk som medfører at lekkasjevann ikke ledes til sluk og renner ut av våtrommet.

- Til tross for avviket i fall/høydeforskjell til sluk, vil gulvet fortsatt kunne lede vann mot sluket, men med redusert effektivitet. Dette kan potensielt øke risikoen for vannansamling i enkelte områder av badet.

- Det anbefales å kontrollere fallforholdene og utbedre disse slik at krav til fall mot sluk oppfylles. Ved større avvik kan det være nødvendig å bygge opp gulvet på nytt i henhold til gjeldende våtromsnorm. Arbeidet bør utføres av kvalifisert fagperson.

- Det må foretas utbedring av fallforhold.

Kostnadsestimat: 100 000 - 200 000
