Koparstadvegen 108

NERLANDSØY

Befaringsdato: 07.04.2026

Rapportdato: 21.04.2026

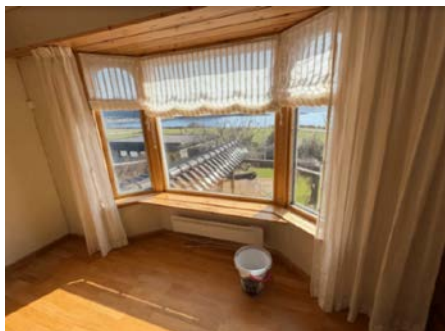
Eier opplyste om at det er en lekkasje i karnapp mot sør. Årsak og omfang er var ikke mulig å kartlegge på befaringstidspunktet.

Dersom lekkasjen ikke utbedres, kan dette føre til fuktskader, råte og redusert levetid på bygningsdeler, samt økt risiko for mugg og dårlig innelima.

Område det er påvist lekkasje

Det bør gjennomføres nærmere undersøkelser for å avdekke årsak og omfang av lekkasjen i karnappet mot sør.

Kostnadsestimat: 20 000 - 100 000

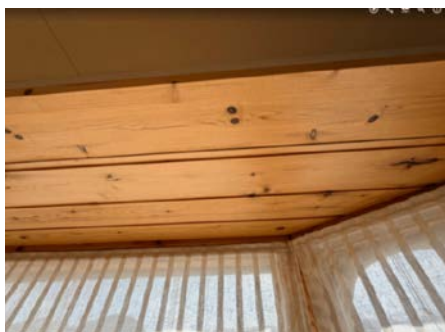
Synlig tegn til lekkasje i panel.

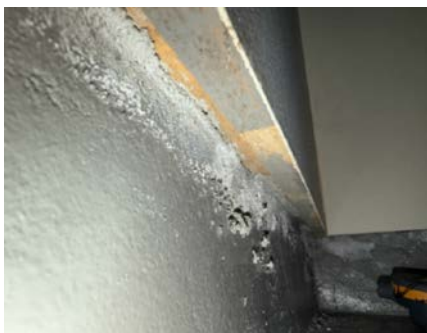
Det er foretatt fuktmåling i påforet treverk i bod i kjeller. Det er ikke målt unormale forhold på befaringstidspunktet. Det er videre tegn til fuktinntrengning på gulv og vegg. Ifølge eier har det i enkelte perioder med mye nedbør kommet inn fukt her.

- Det er påvist indikasjoner på noe fuktgjennomtrenging i kjellergulv.

Synlige tegn på fuktgjennomtrengning.

- Det påviste fuktnivå gir grunn til å overvåke konstruksjonen jevnlig for å se utvikling over tid, og eventuelt foreta tiltak for å unngå fuktskader.

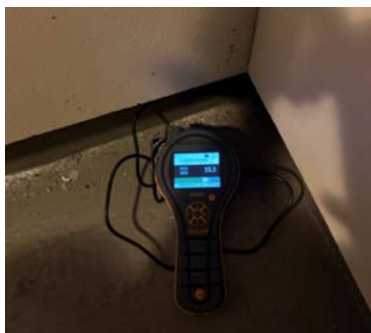
Måleresultat: 15,3 vekt%. Fuktmåling i treverk.

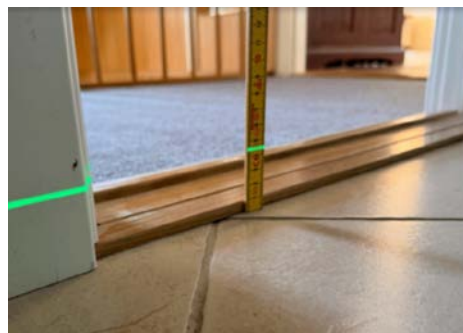
Måling ved dør.

Påviste avvik må utbedres, gulvet må bygges med riktig fall.

Kostnadsestimat: 20 000 - 100 000

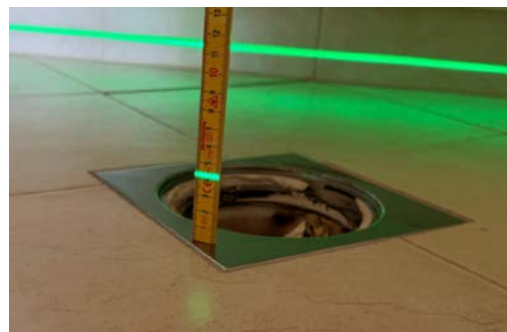
Måling ved sluk.
