# Veddevegen 38

LANGEVÅG

**Svært innholdsrik enebolig med stor tomt, dobbel garasje, utsikt og plassering et steinkast fra skole.**

# Vedlegg

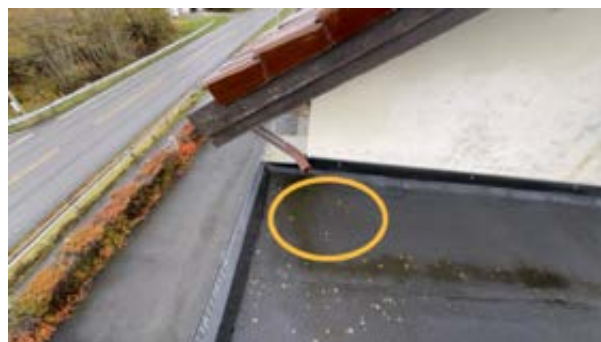
- På grunn av manglende informasjon om alder på taktekingen er det valgt å sette tilstandsgrad 2 basert på alder. Halparten av forventet brukstid for undertak og teglstein er 30 år.
- Det opplyses at det har vært en lekkasje fra flattaket som er utbedret. Se også "Takkonstruksjon - Flattak".
- Flattaket har noe mose.
- Vindskibordene er værslitte.

Det har vært en lekkasje i dette området. Det er synlige tegn etter dette innvendig.

- Det bør gjennomføres jevnlig tilsyn og vedlikehold av taktekingen, inkludert fjerning av mose og vurdering av slitasje på både takteking og undertak.
- Vindskibordene bør vurderes for utskifting eller overflatebehandling for å hindre videre forringelse.
- Manglende informasjon om alder og tidligere lekkasje medfører økt risiko for fremtidige lekkasjer og skader på underliggende konstruksjoner.
- Det må påregnes at takteking og undertak kan måtte skiftes ut i nær fremtid for å unngå fuktskader.

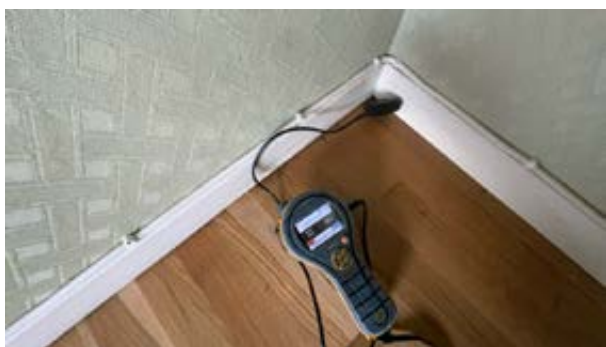
Målt fukt i listen.

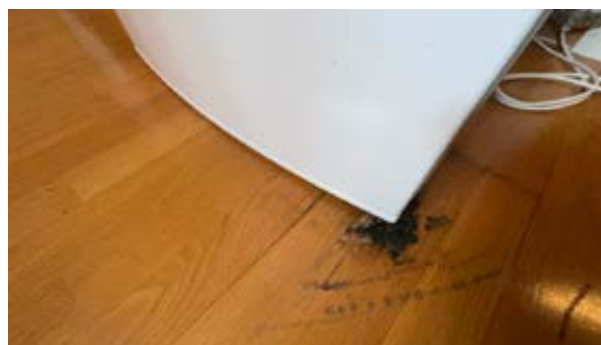
Lekkasje fra kjøleskap.

- Skaden på gulvet foran kjøleskapet bør undersøkes nærmere og eventuelt utbedres for å hindre videre forringelse av gulvet og redusere risikoen for fuktskader eller muggutvikling.
- Uavklart årsak til skaden medfører usikkerhet om det fortsatt er risiko for nye skader eller underliggende problemer.

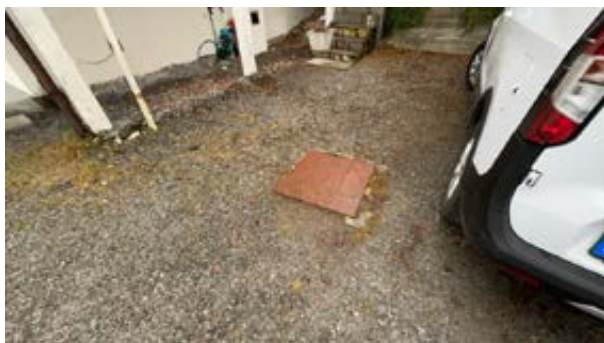
Nedgravd oljetank.

- Det bør iverksettes sanering av oljetanken i henhold til gjeldende regelverk, da bruk av fossilt brensel i boliger er forbudt fra 1. januar 2020.  
- Konsekvensen av manglende sanering er risiko for forurensning av grunnmasser og eventuelle pålegg fra kommunen, samt at eier kan holdes ansvarlig for miljøskade.

**Kostnadsestimat: 100 000 - 200 000**
