Skjølaasvegen 276

HOV

SKJØLAASVEGEN 276

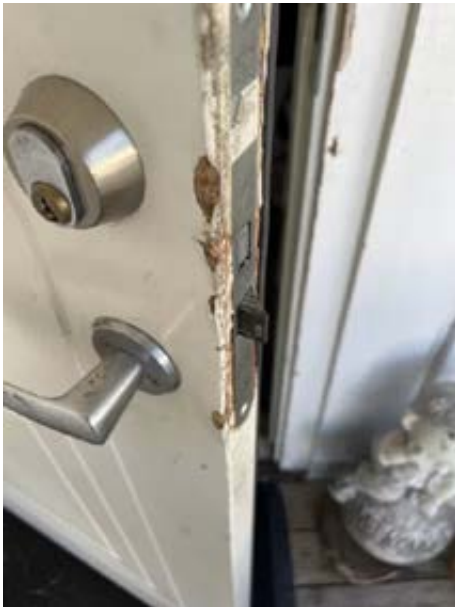
Ytterdør har skader

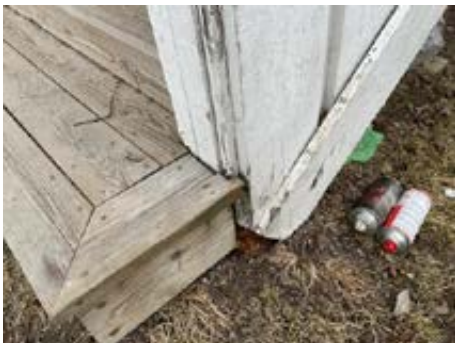
Råteskader flere steder

Det er påvist spredte råteskader i bordkledningen.
 Eksakt tilstand kan ikke sjekkes uten bygningsmessige inngrep. Eldre trevegger kan erfaringsmessig ha skjulte skader, spesielt over grunnmuren og under vinduer. Kledning bærer preg av slitasje. Mer enn halvparten av forventet brukstid er oppbrukt. Avskalling/flassing på grunnmur. Endeved på utvendig kledning er ikke malt, dette forkorter kledningens levetid.
 Jeg anbefaler ytterligere undersøkelser.

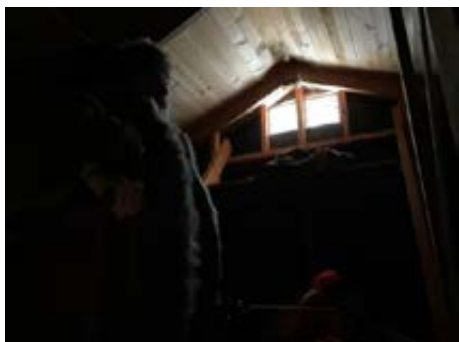
Lufting i gavvel, bør etableres i motsatt ende

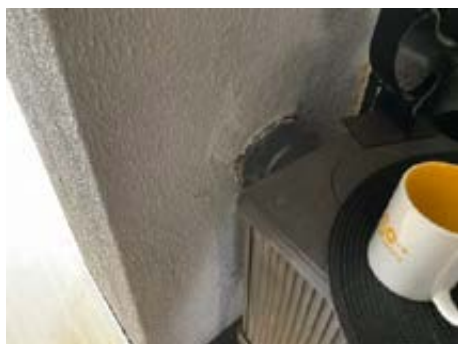
Puss har sluppet noe rundt ovnsrøret

Det må foretas tiltak for å lukke avviket.
Pipevanger må gjøres tilgjengelig
For liten avstand fra feieluke til brennbart
Med bakgrunn i påviste avvik og for en vurdering av eventuelle tiltak anbefales en ytterligere kontroll av pipa/ildsteder utført av brann- og feiervesen.

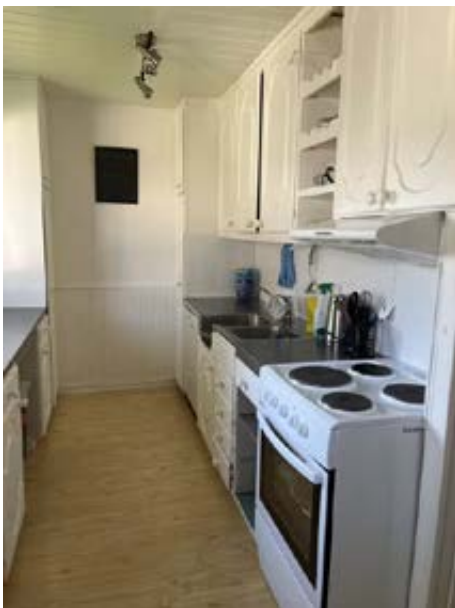
Fuktmerker og tydelig lukt etter fuktinntregning rundt gjennomføring i veggskap. Se også takkonstruksjoner i rapporten.
Det mangler en skapdør i benkeskap
Det må påregnes lokal utbedring/utskiftning av skader/mangler

Mangler en skapdør.

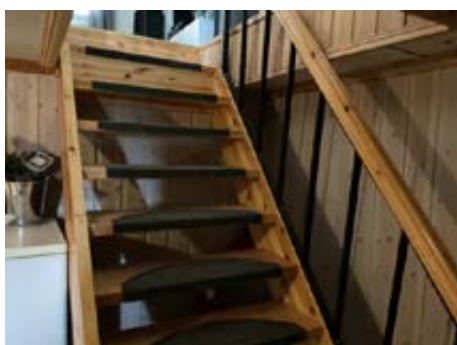
Tretrapp med metallspiler på en side
Manglende rekkverk på en side

-Rekkverk må monteres for å lukke avviket.
Selgers opplysning:
Manglende rekkverk ligger i garasje.

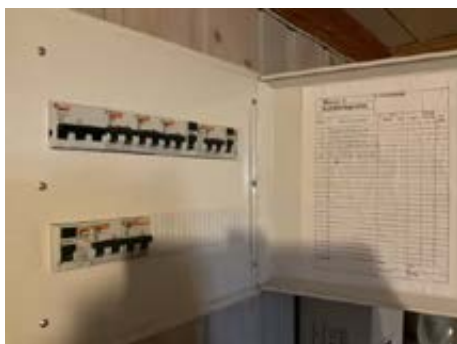
EL-skap kjeller, mangler oppdatert kursoversikt

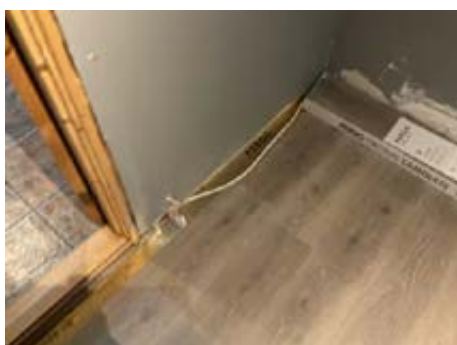
Ikke tilstrekkelig festet

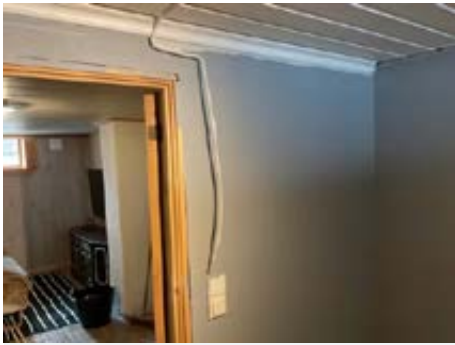
Ikke tilstrekkelig festet

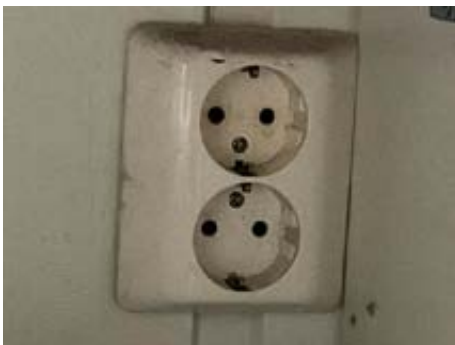
Varmgang i stikkontakt til varmtvannsbereder.

Anbefaler fast kobling for varmtvannsbereder. Dette er ett krav idag men var ikke ett krav i 1996

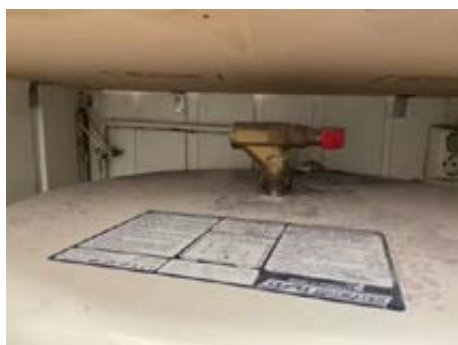
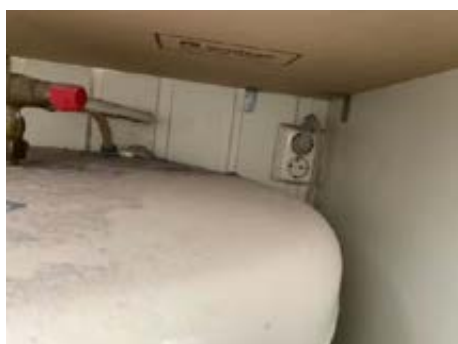
Dagens løsning er via stikkontakt, anbefaler fast tilkobling.

Anbefaler vannstengeventil/magnetventil evt slange til sluk og fast tilkoblingspunkt i stedet for stikkontakt med støpse.

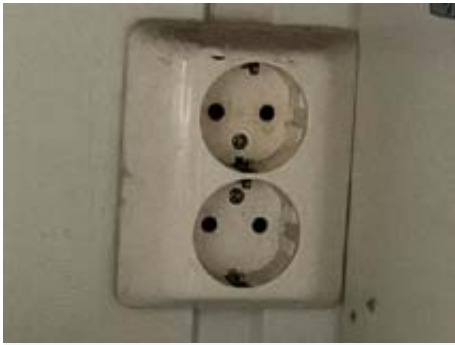
Noe varmgang i stikkontakt

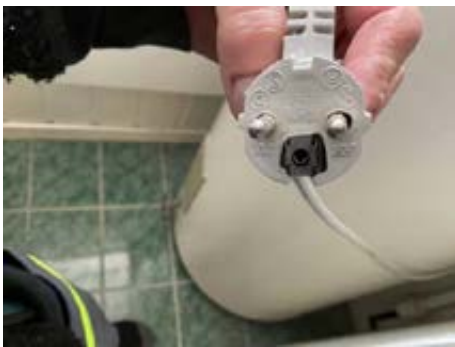
Noe varmgang i støpsel

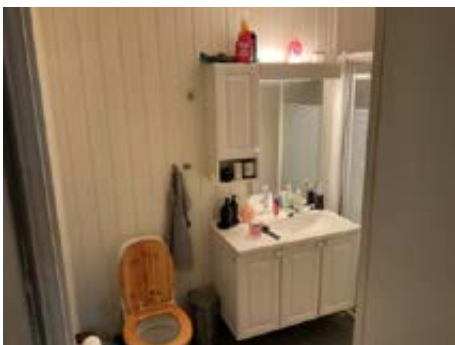
Bad 1.etg

Det er behov for totalrenovering av våtrommet!	
Er det foretatt hulltaking fra tilstøtende rom?	Nei
Er det påvist indikasjon på skader/fukt ved bruk av fuktsøk/fuktmåling?	Ja
Oppsummering av våtrom	TG-3
Fliser på gulv. Baderomsplater på vegg. Panel på vegg. Himlingsplater. Servant med underskap. Speil med tilhørende belysning. Dusjvegger. Gulvmontert wc. Mekanisk avtrekk. Varme i gulv Hulltaking er ikke foretatt da det allerede er påvist andre avvik i våtsonen

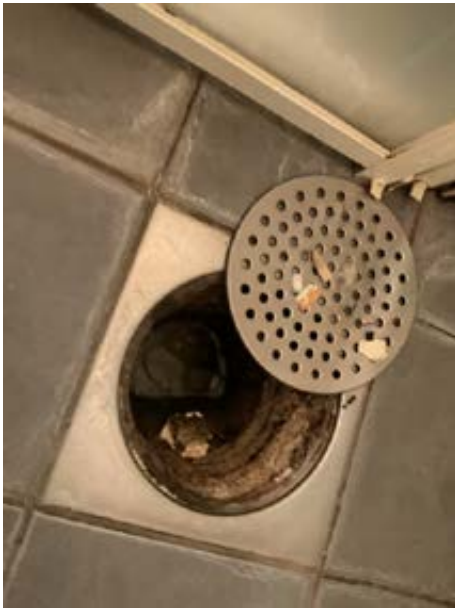
Sluk uten membran/mansjett

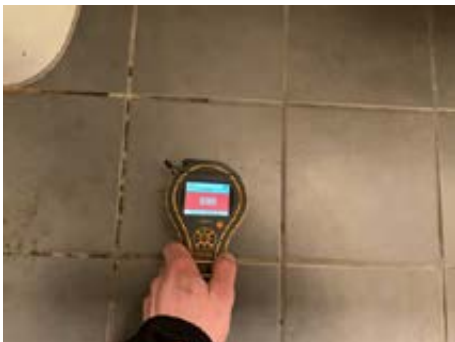
Tydelig indikasjon på fukt i gulv på bad 1.etg ved
wc

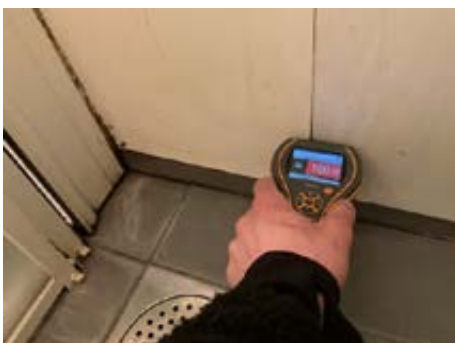
Tydelig indikasjon samt symptomer på fukt i veggen i dusjsone på bad i 1.etg

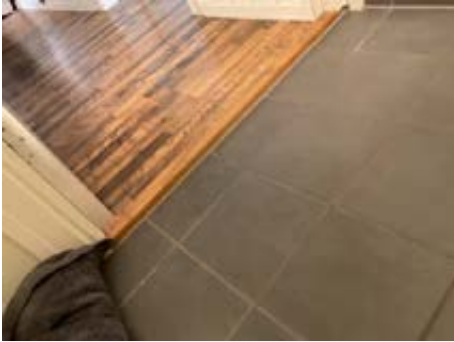
Forhøyet terskel ut fra bad.

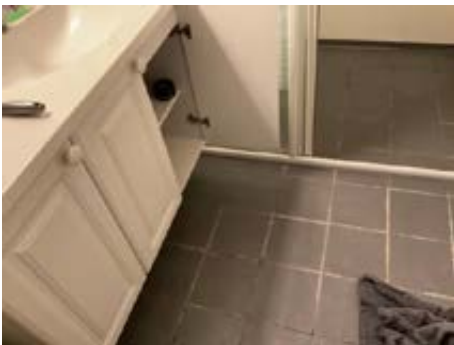
Ingen gjennomføring for lekkasjevann under list inn til dusjsonen, anbefales etablert.

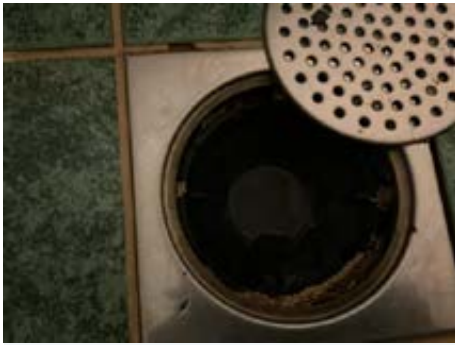
Sluk uten membran/mansjett
